## EKSPERTYZA TECHNICZNA

**EKSPERTYZA TECHNICZNA O STANIE TECHNICZNYM OGRODZENIA OD STRONY  
POŁUDNIOWEJ, ZACHODNIEJ I NAROŻNIKA POŁUDNIOWO-WSCHODNIEGO,  
SCHODÓW PRZY BRAMIE GŁÓWNEJ ORAZ CHODNIKÓW W ALEJACH  
ZABYTKOWEGO CMENTARZA PARAFIALNEGO w ZAMOŚCIU  
– rejestr zabytków A/1243**

**22-400 ZAMOŚĆ, ul. Peowiaków**

Zamość, dnia 12.09.2023 r.

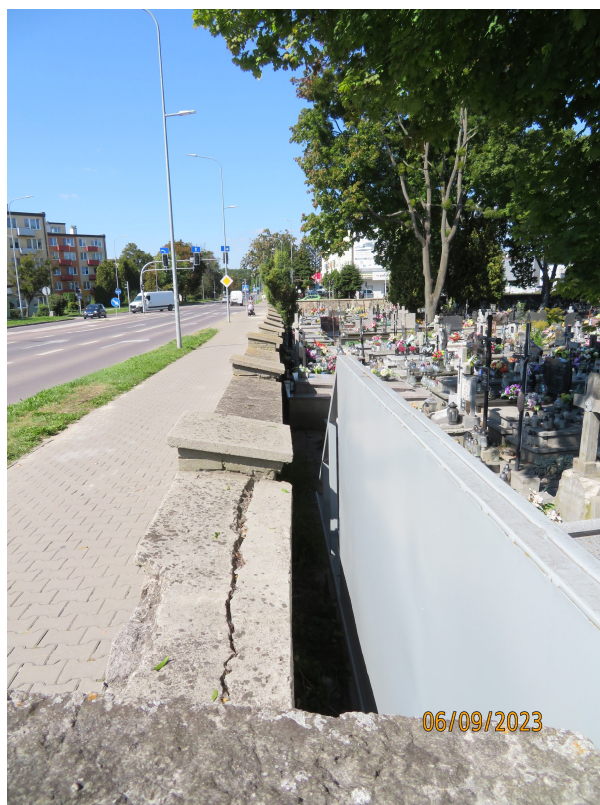
Mur ogrodzeniowy na części od bramy wjazdowej do narożnika południowo-zachodniego o długości ok. 70 mb, wyraźnie wychylony w kierunku cmentarza. Wychylenie ściany ogrodzenia na tej części wynosi 29 cm przy jej wysokości 170 cm.

*Fot.1 Widok ogrodzenia od strony południowej – mur przechylony w stronę cmentarza.*

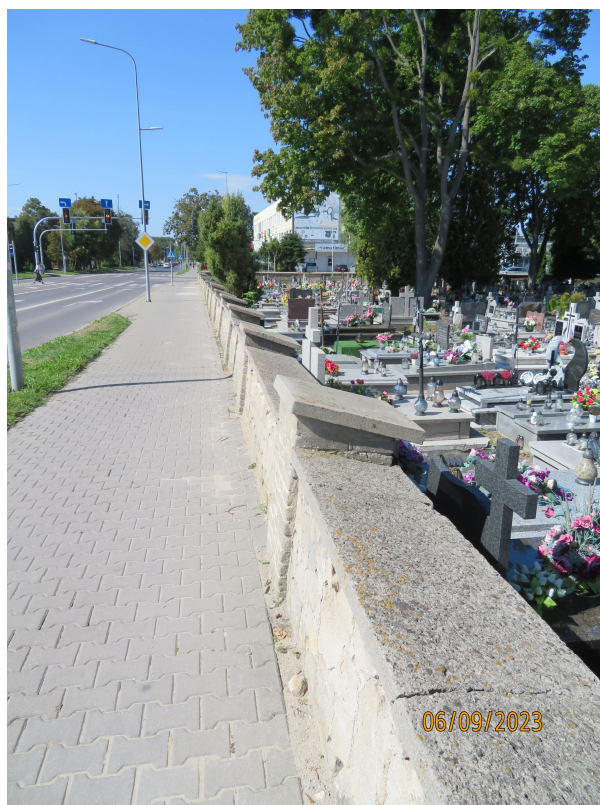
*Fot.2 Widok ogrodzenia od strony południowej – mur przechylony w stronę cmentarza.*

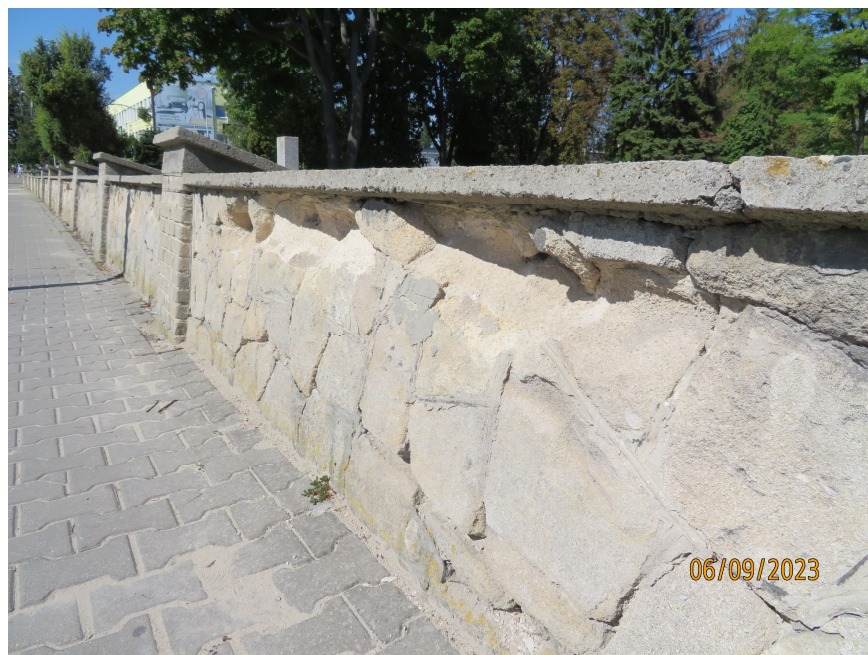
W murze występują znaczne ubytki kamienia oraz zaprawy wapiennej. Przy narożniku południowo-zachodnim występują pęknięcia i zarysowania muru o przebiegu pionowym powstałe na skutek parcia gruntu.

*Fot.3 Widok ogrodzenia od strony południowej – mur przechylony w stronę cmentarza, ubytki kamienia wapiennego w murze.*

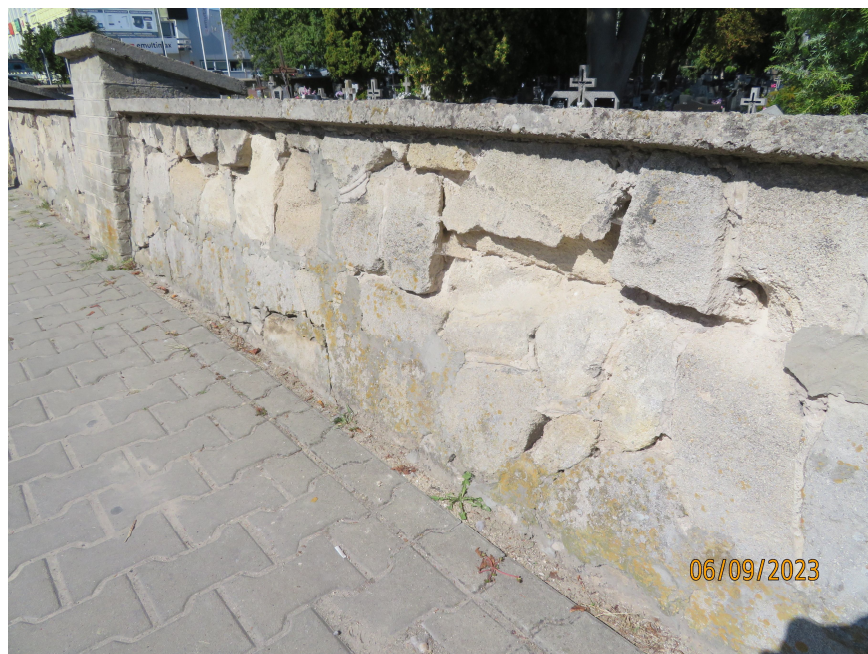
*Fot.4 Widok ogrodzenia od strony południowej – ubytki kamienia wapiennego w murze.*

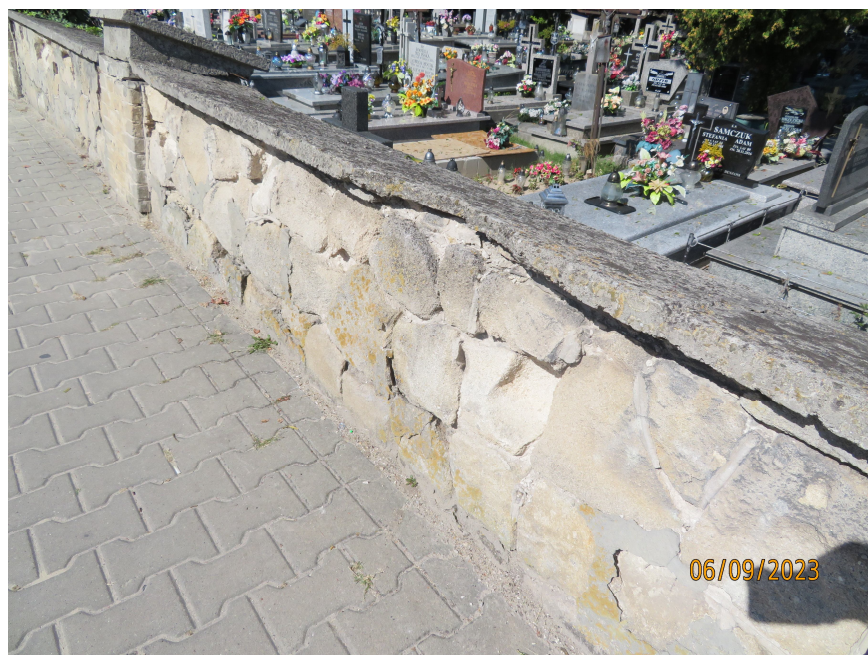
*Fot.5 Widok ogrodzenia od strony południowej – mur przechylony w stronę cmentarza, ubytki kamienia wapiennego oraz uszkodzenia czapki betonowej.*

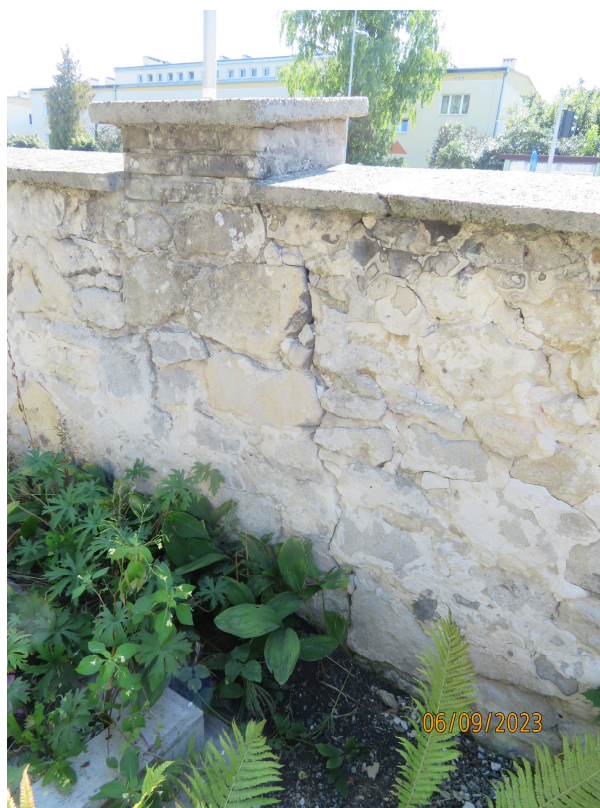
*Fot.6 Widok ogrodzenia od strony południowej – spękania muru przy narożniku południowo-zachodnim.*

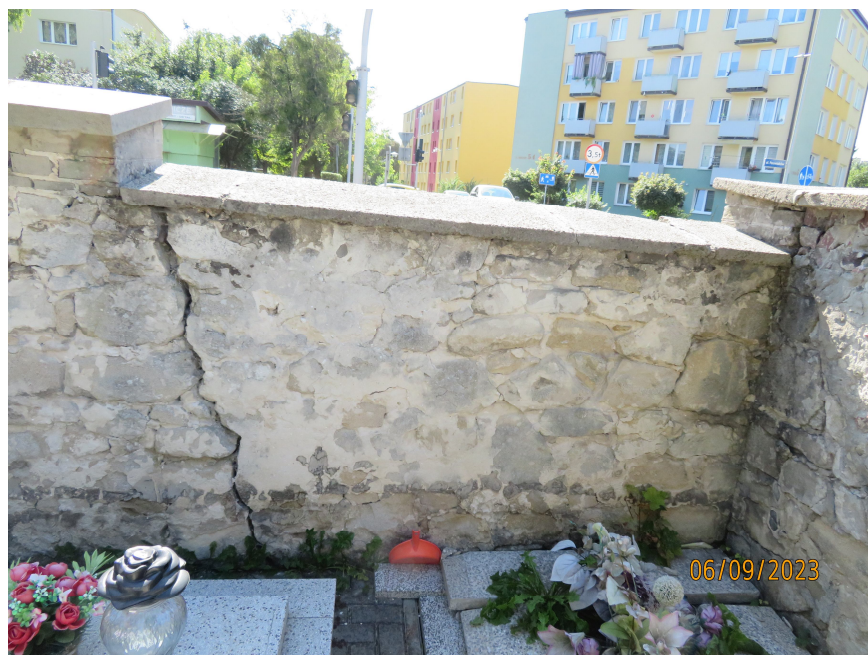
*Fot.7 Widok ogrodzenia od strony południowej – spękania muru przy narożniku południowo-zachodnim.*

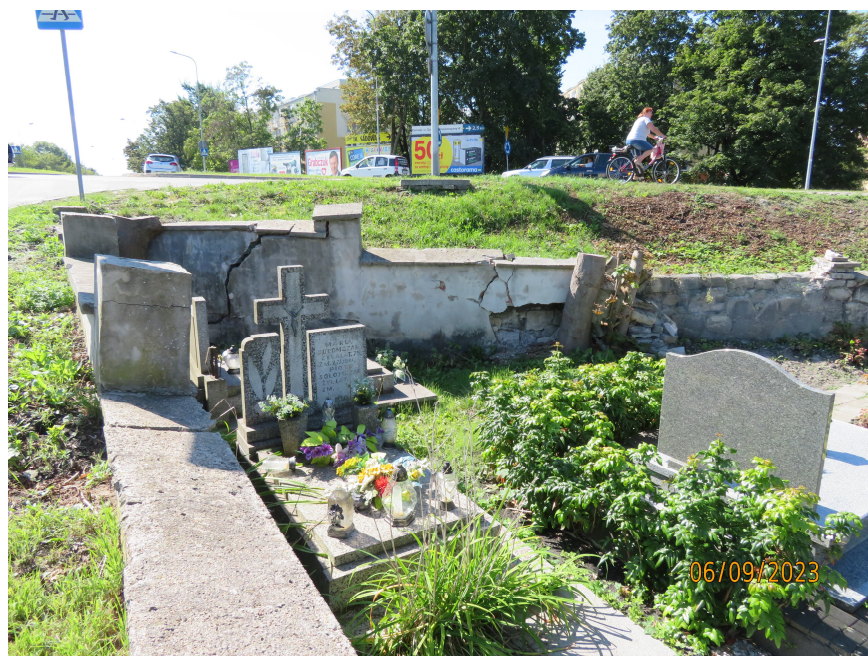
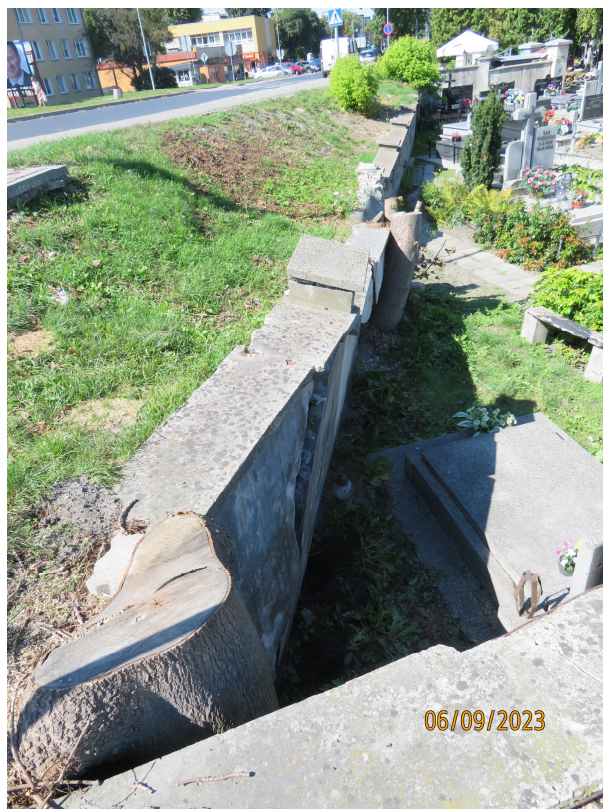
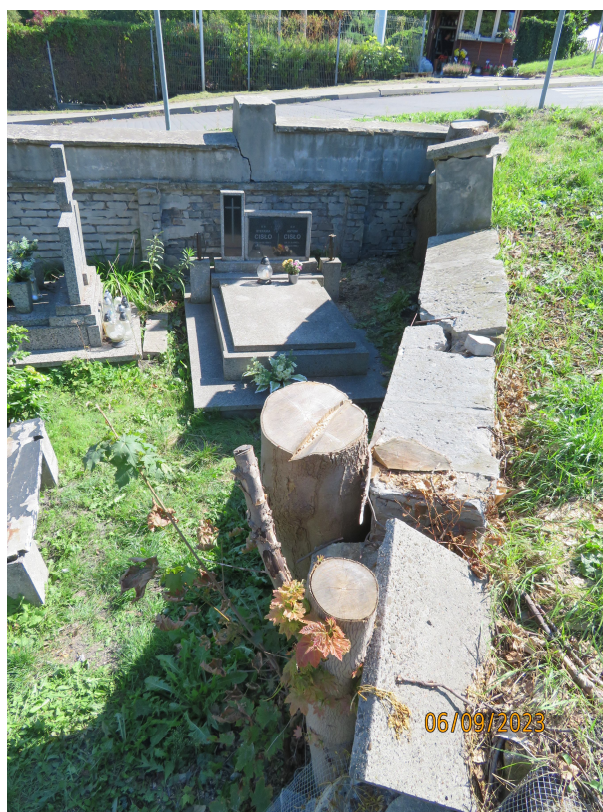
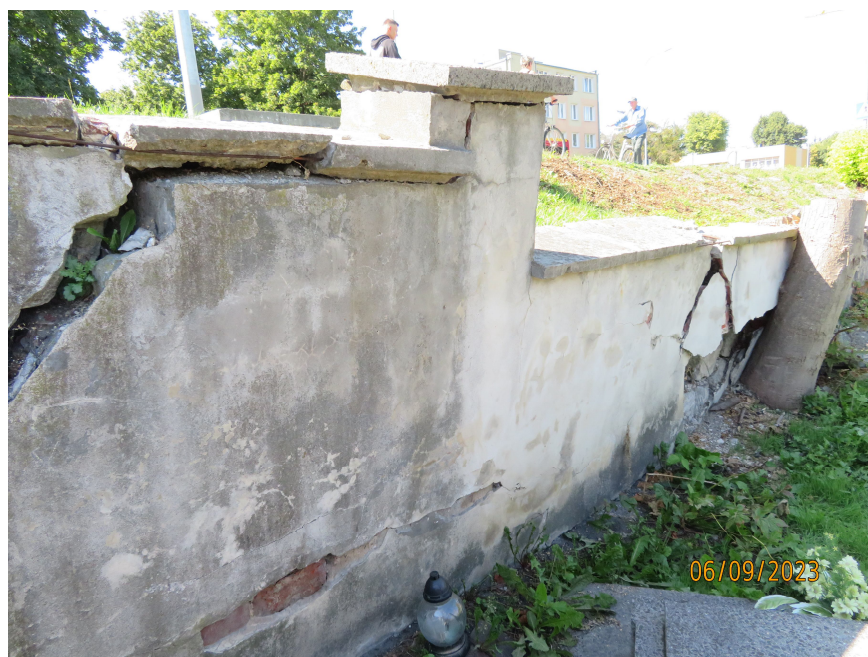
Ogrodzenie przy narożniku południowo-wschodnim wykazuje licznie występujące pęknięcia i zarysowania muru o przebiegu pionowym powstałe na skutek parcia gruntu oraz rosnących blisko drzew. Drzewa w ostatnim czasie zostały usunięte, pozostały jedynie wysokie pniaki, które zabezpieczają obecnie doraźnie przechyloną niebezpiecznie ścianę ogrodzenia.

*Stan techniczny ogrodzenia ocenia się jako awaryjny.*

Narożnik południowo-wschodni wykazuje licznie występujące pęknięcia i zarysowania muru o przebiegu pionowym powstałe na skutek dużego parcia gruntu, drgań od ruchu kołowego z bezpośredniej bliskości ronda oraz rosnących drzew. Ściana ogrodzeniowa jest znacznie wychylona w kierunku cmentarza.

Mur w tej części ogrodzenia jest w bardzo złym stanie technicznym, co grozi w krótkim okresie czasu awarią budowlaną, zagrażającą bezpośrednio ludziom przebywającym w rejonie uszkodzonego ogrodzenia, oraz może spowodować duże straty materialne.

*Fot.8 Widok narożnika południowo-wschodniego ogrodzenia – uszkodzenia muru na skutek parcia gruntu i rosnące drzewa bezpośrednio przy ogrodzeniu.*

- Należy jak najszybciej zabezpieczyć przed awarią budowlaną część ogrodzenia w narożniku południowo-wschodnim. Zabezpieczenie wykonać w postaci dodatkowej żelbetowej ściany oporowej. Istniejący mur ogrodzeniowy należy pozostawić, w rozwiązaniu projektowym wykorzystać go jako balast dla ściany oporowej.
- Odcinki ścian pracujące jako ściany oporowe, przenoszące obciążenie od parcia gruntu, w związku z różnicą naziomów i obciążenia użytkowego naziomu górnego – należy zabezpieczyć przed uszkodzeniami oraz dalszym przechylem. Ściany rozebrać i wykonać jako nowe z trzpieniami i podwalinami żelbetowymi.

Z uwagi na duży zakres remontu i znaczne koszty z tym związane, proponuje się w pierwszym etapie wykonać zabezpieczenie istniejącego uszkodzonego muru mikropalami stalowymi.

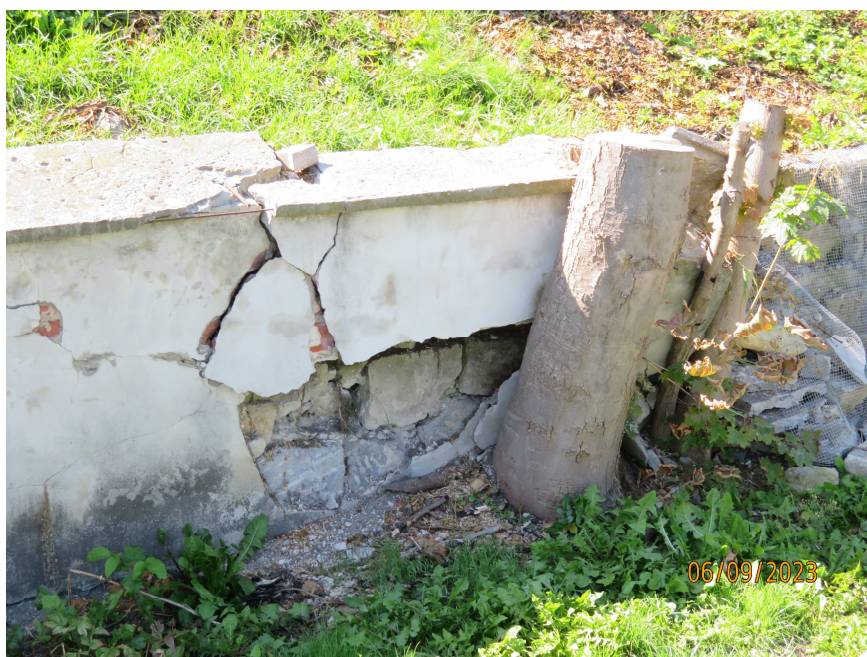
Wychylenie ściany pierwszego przęsła przy narożniku pld.-wschodnim wynosi 25 cm przy jej wysokości 165 cm. W narożniku znajduje się drzewo wrosnięte w mur, obecnie ścięte do wysokości istniejącego ogrodzenia. Na środku pierwszego przęsła występuje pęknięcie o rozwarości do 70 mm. Wychylenie pierwszego słupka wynosi 30cm przy wysokości 1,90 m. Wychylenie drugiego przęsła wynosi 25 cm przy wysokości 1,40 m.

*Fot.9 Widok narożnika południowo-wschodniego ogrodzenia – przęsło drugie – uszkodzenia muru na skutek parcia gruntu i rosnące drzewa bezpośrednio przy ogrodzeniu.*

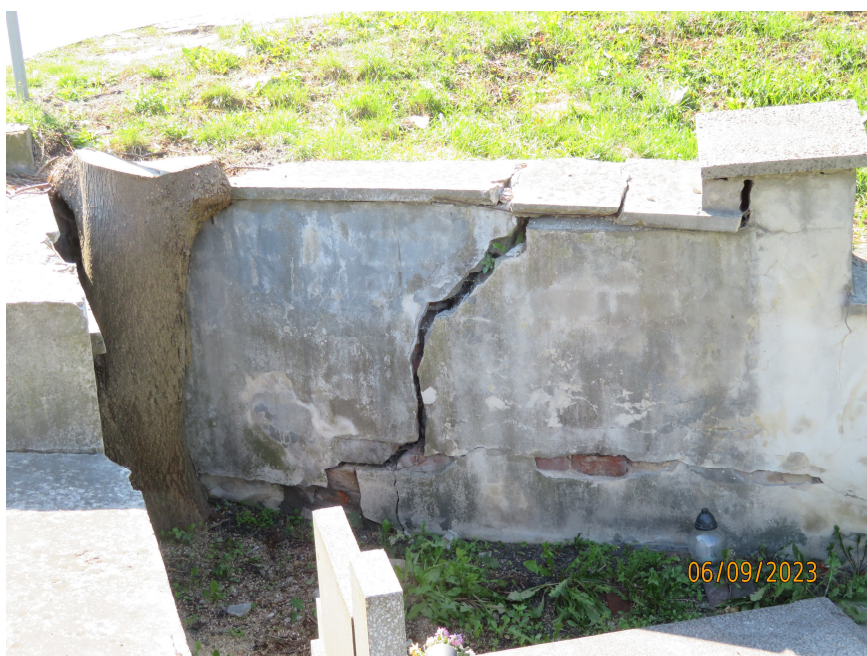
*Fot.10 Widok narożnika południowo-wschodniego ogrodzenia – przęsło pierwsze – uszkodzenia muru na skutek parcia gruntu i rosnące drzewa bezpośrednio przy ogrodzeniu.*

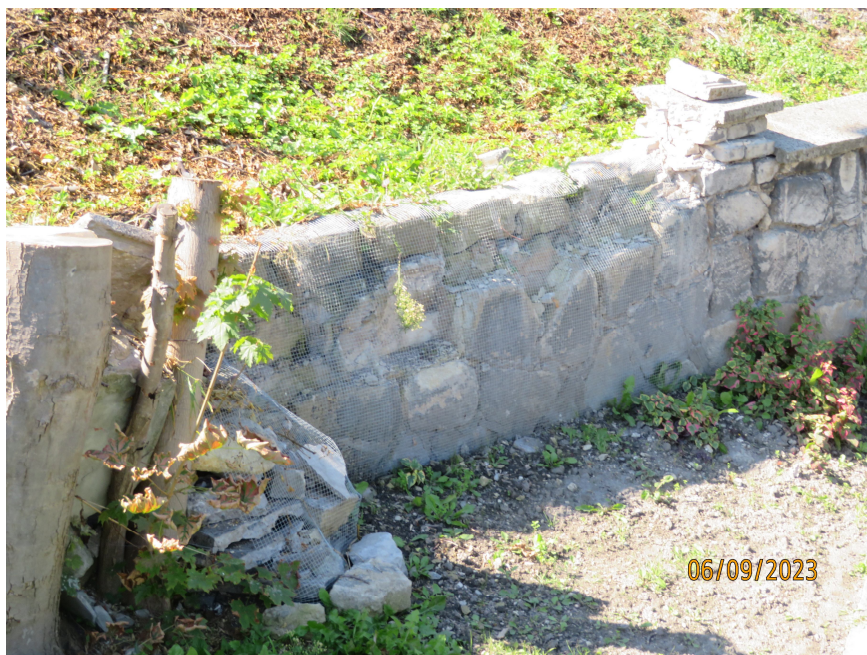
Trzecie przęsło ogrodzenia wysokości ok. 1,0 m, i gr. ok. 40 cm z kamienia wapiennego układanego na zaprawie wapiennej. Brak czapki betonowej.

*Fot.11 Widok narożnika południowo-wschodniego ogrodzenia – przęsto trzecie – uszkodzenia muru na skutek parcia gruntu i rosnące drzewa bezpośrednio przy ogrodzeniu.*

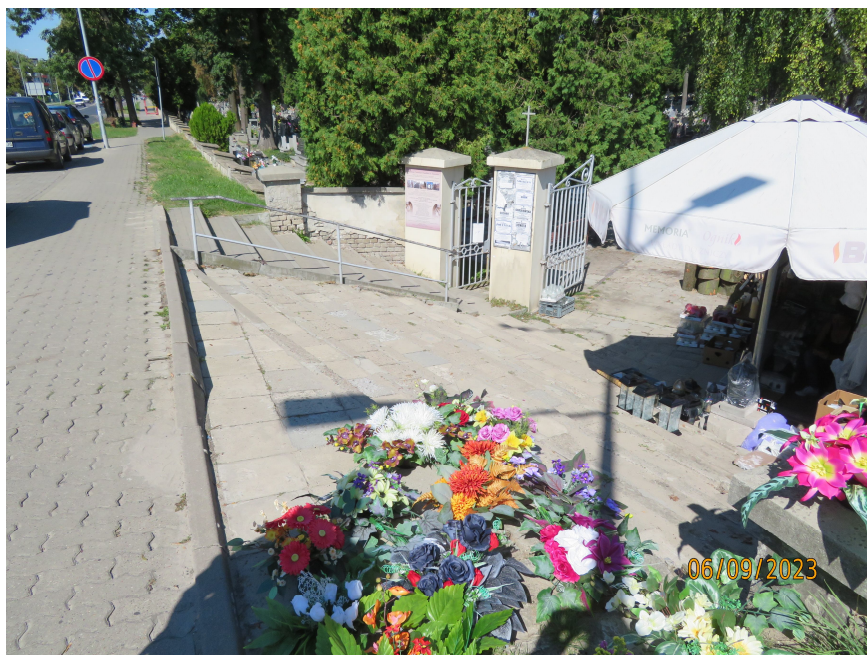
*Fot.15 Widok schodów przy bramie głównej od ul.Peowiaków.*

Widoczne ubytki piaskowca od strony zewnętrznej. Ubytki tynków na słupach bramowych. Nierówności i ubytki płytek chodnikowych na schodach.

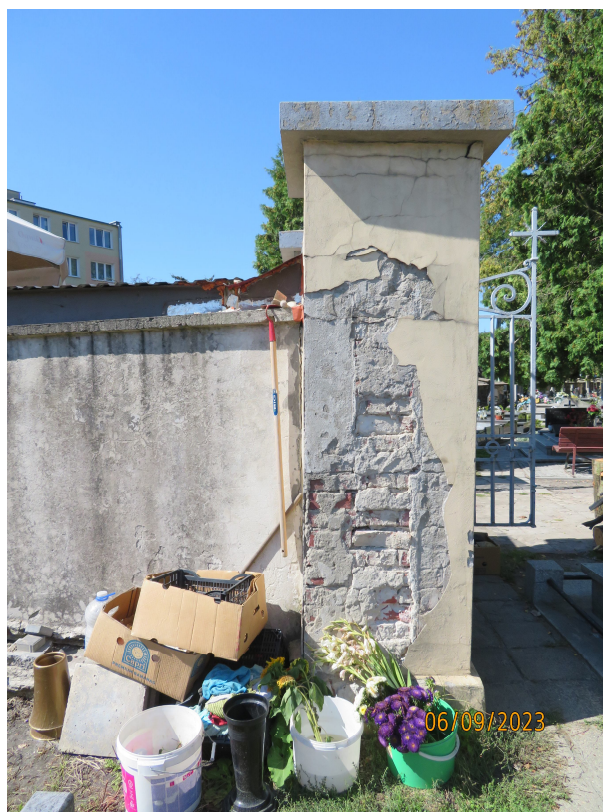
*Fot.20 Widok słupka przy bramie głównej – spękania i ubytki tynku.*

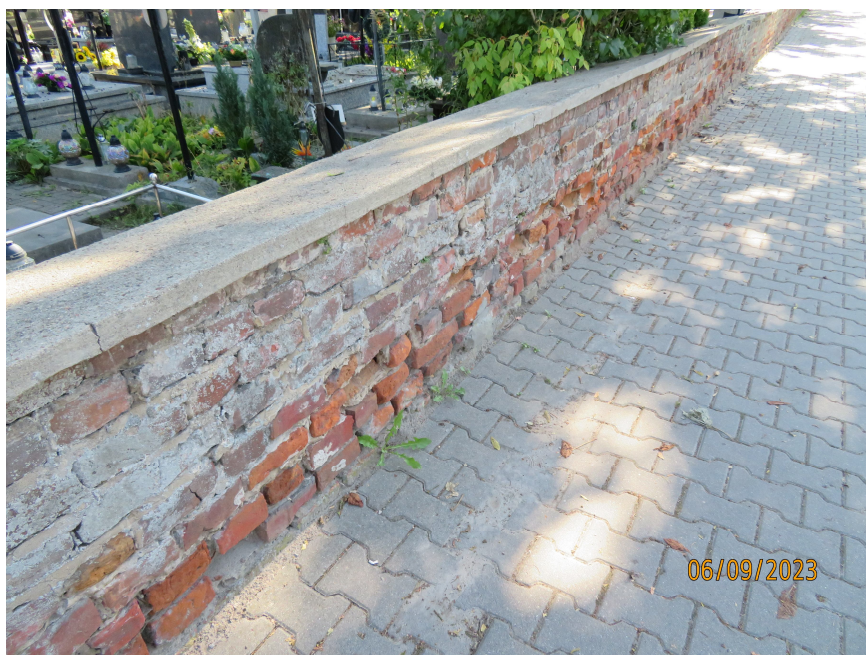
Liczne, głębokie ubytki cegły do 6 cm i zaprawy wapiennej, miejscami cegła i zaprawa osypuje się. Występują liczne pionowe pęknięcia muru o rozwartości do 10 mm i zarysowania. Występują ubytki betonu czapki oraz liczne jej spękania poprzeczne.

*Fot.21 Widok ogrodzenia od strony zachodniej – ubytki cegieł i zaprawy.*

- Ze względu na silną destrukcję ogrodzenia od strony zachodniej – liczne ubytki warstwy licowej cegły, spękania muru, ubytki i spękania czapek ogrodzenia, należy podjąć naprawę ogrodzenia, poprzez miejscowe naprawy odcinków muru.

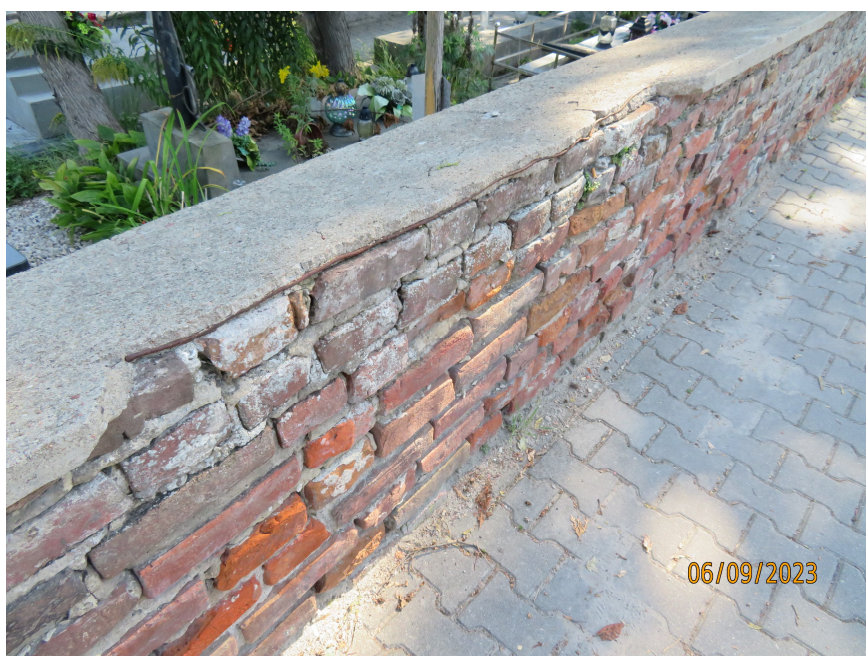
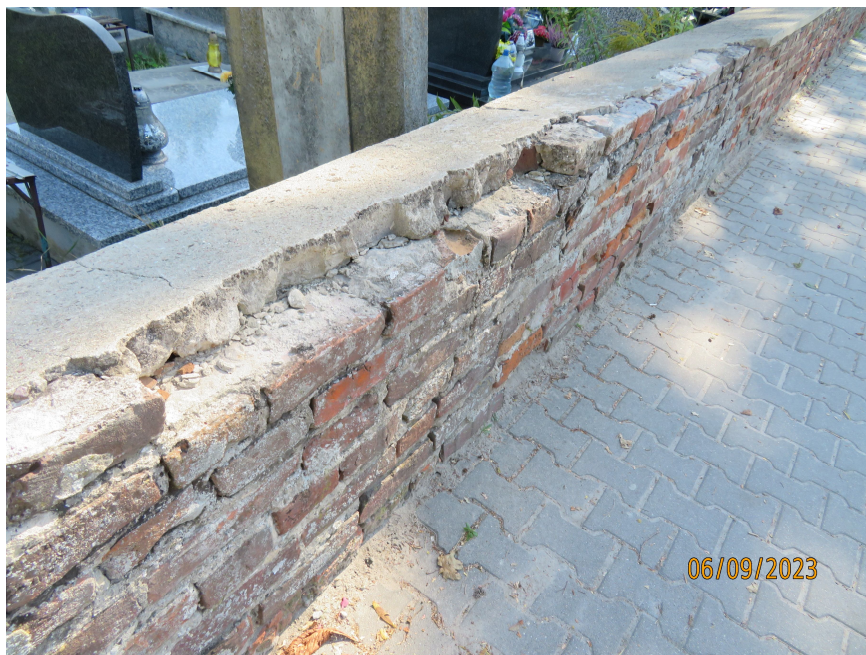
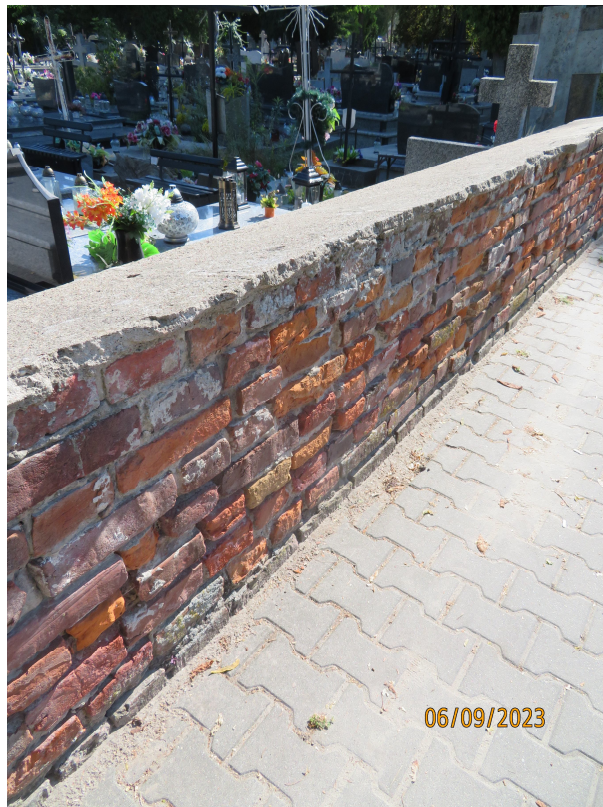
*Fot.22 Widok ogrodzenia od strony zachodniej – ubytki cegieł i zaprawy muru, uszkodzenia czapki.*

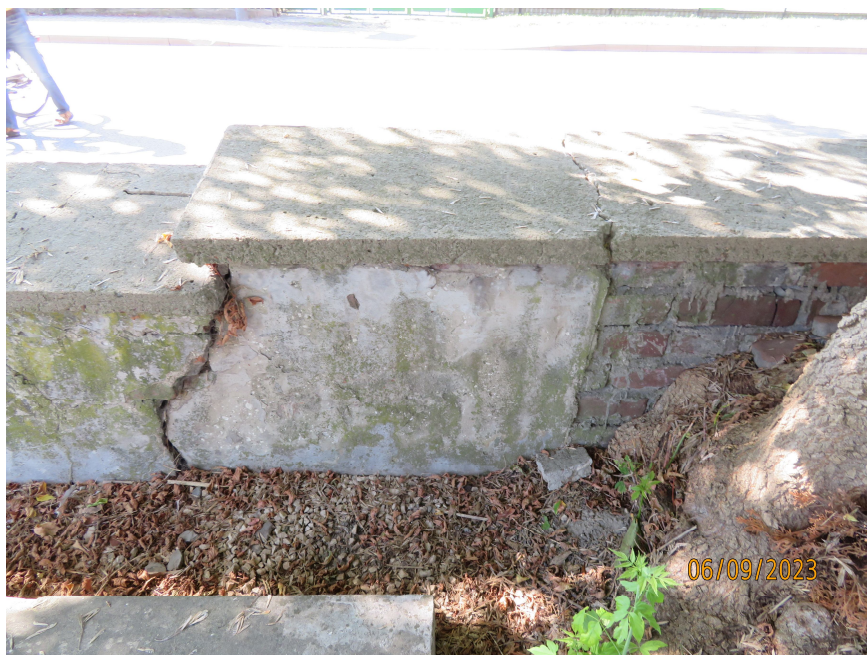
*Fot.25 Widok ogrodzenia od strony zachodniej – spękania muru, uszkodzenia czapki.*

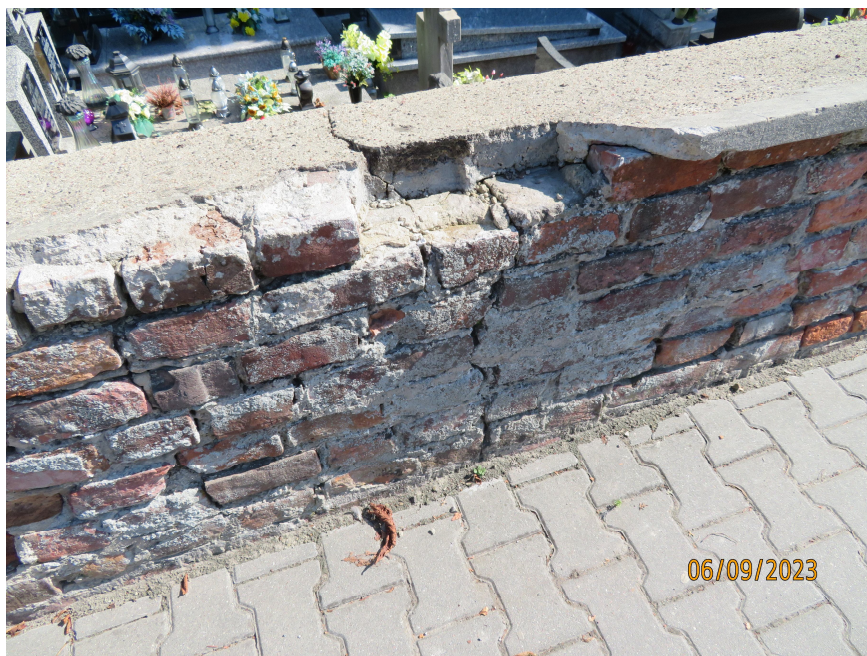
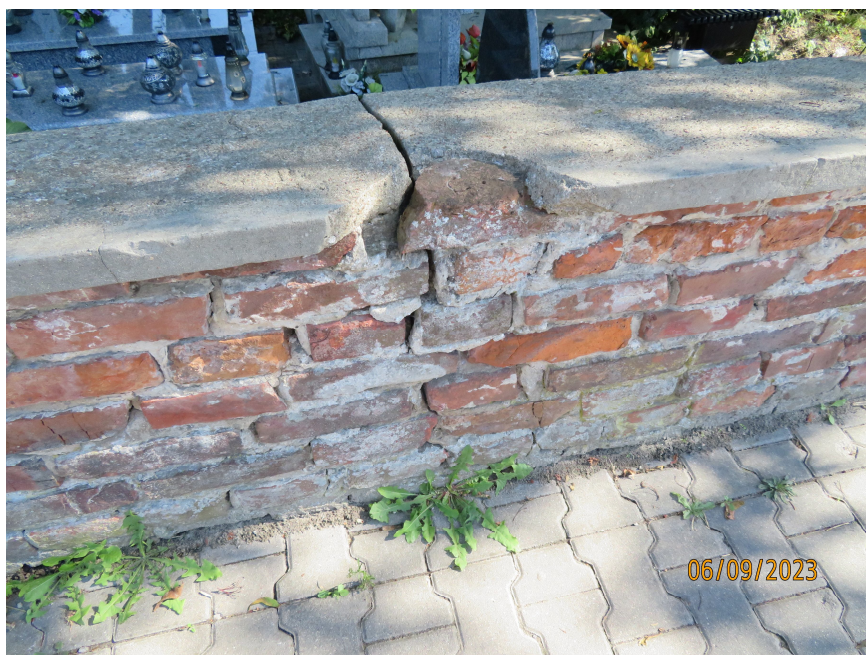
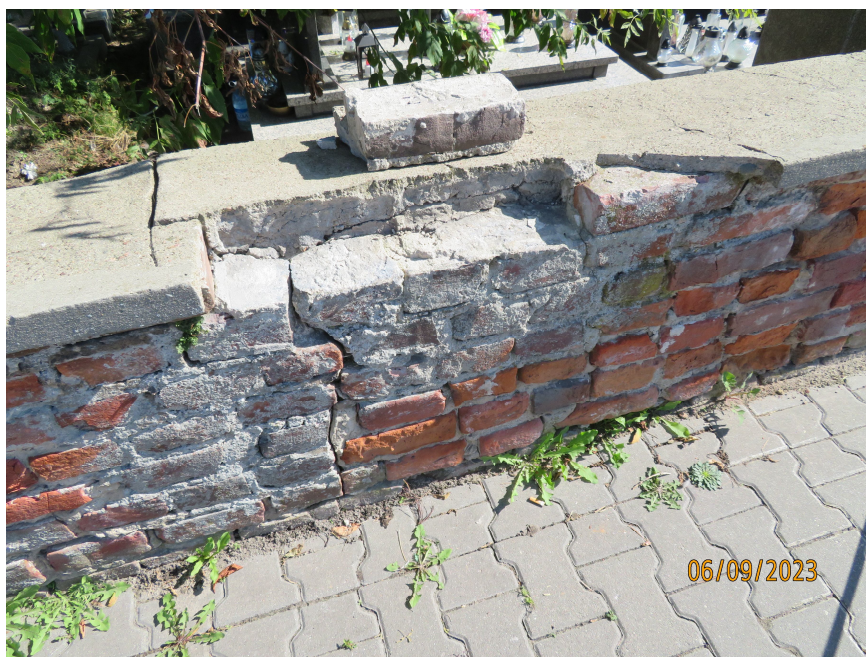
Zniszczenia muru widoczne są głównie od strony chodnika. Spowodowane są one m.in. destrukcyjnym działaniem soli wysypywanej na chodnik oraz wody rozbryzgowej z jezdni zawierającej sól. Występują również blisko rosnące drzewa, które działają destrukcyjnie na istniejący mur ogrodzeniowy.

*Fot.26 Widok ogrodzenia od strony zachodniej – spękania muru, ubytki cegieł i zaprawy muru, uszkodzenia czapki.*

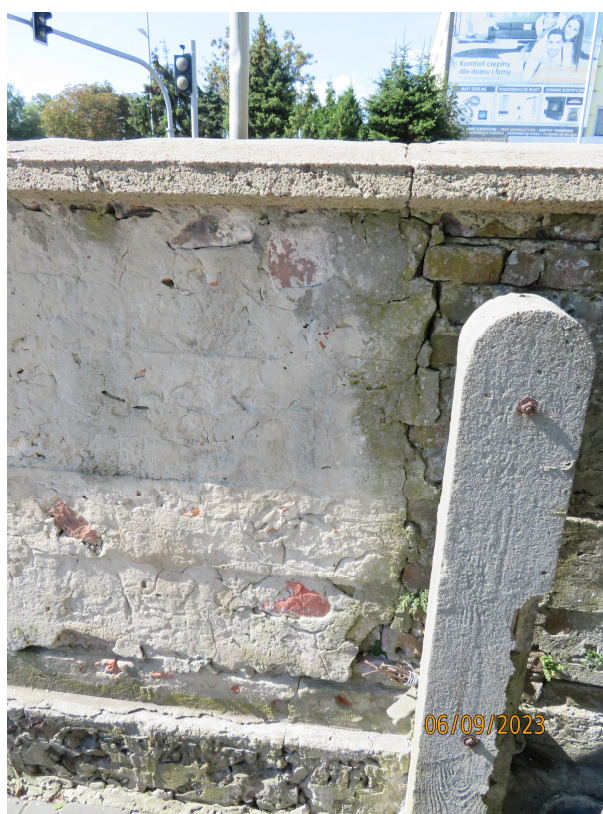
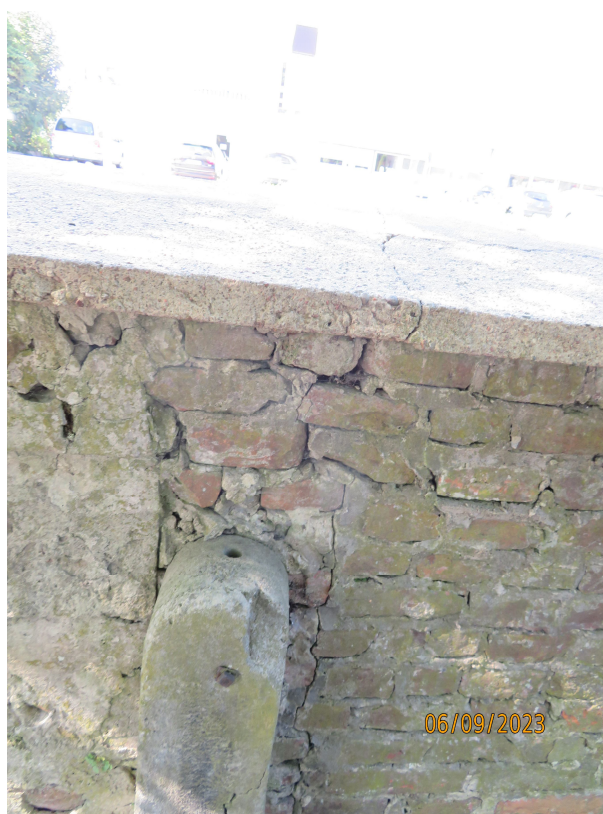
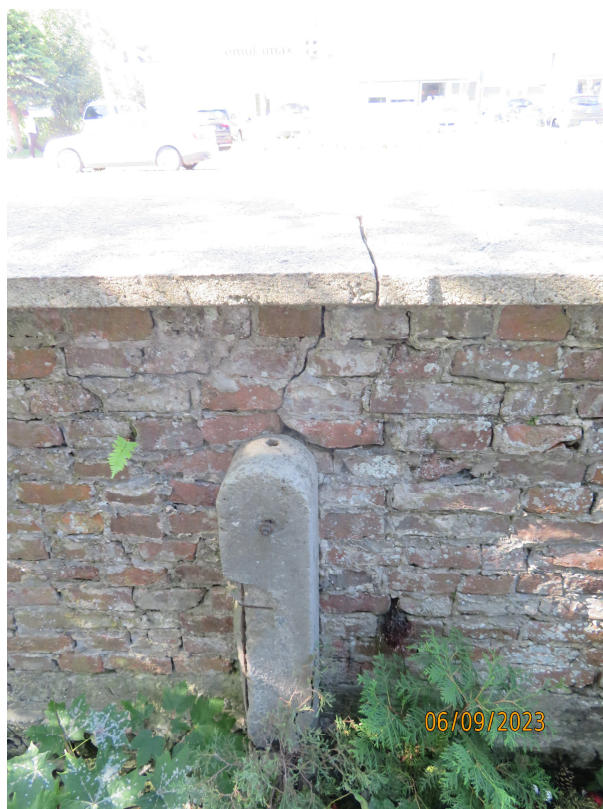
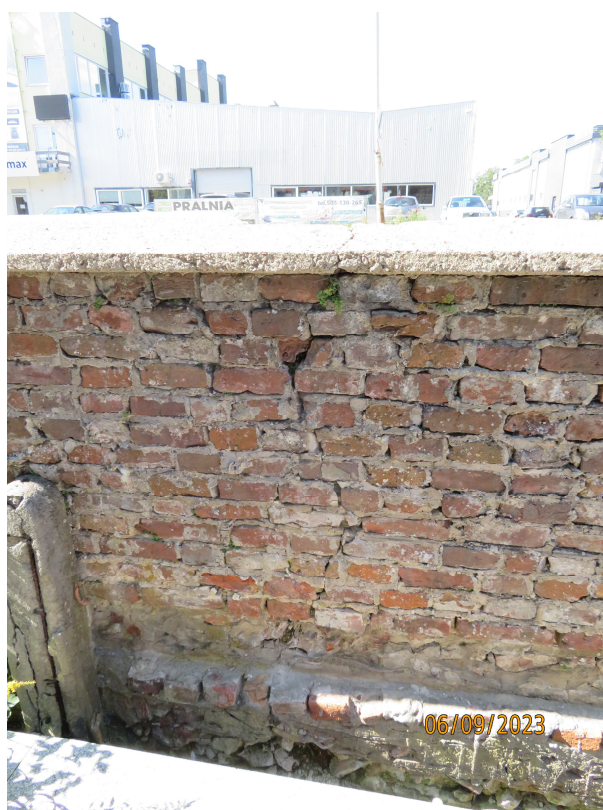
*Fot.29 Widok ogrodzenia od strony zachodniej – spękania muru i czapki.*

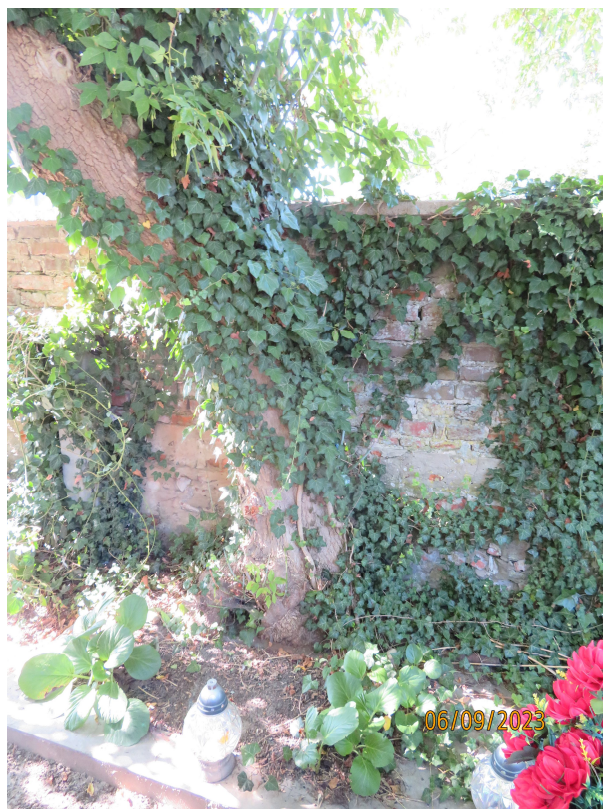
*Fot.33 Widok ogrodzenia od strony zachodniej – rosnące drzewo bezpośrednio przy murze.*

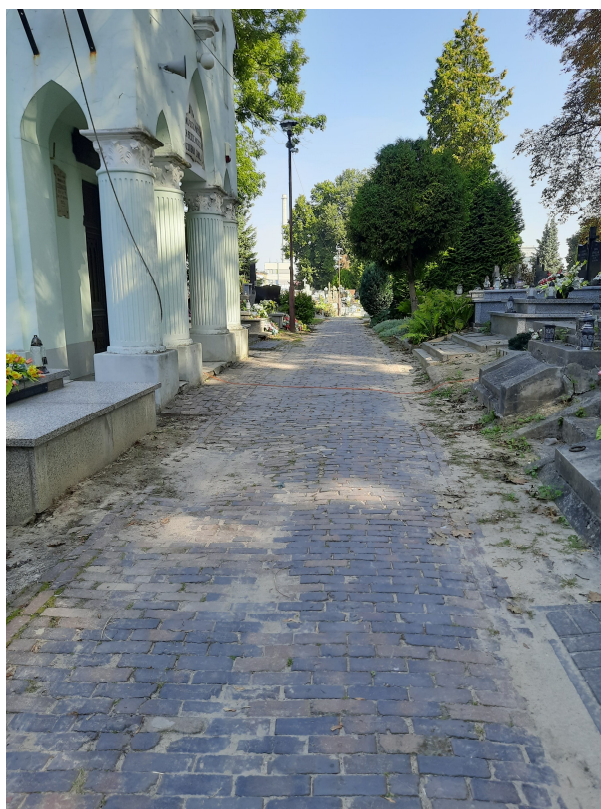
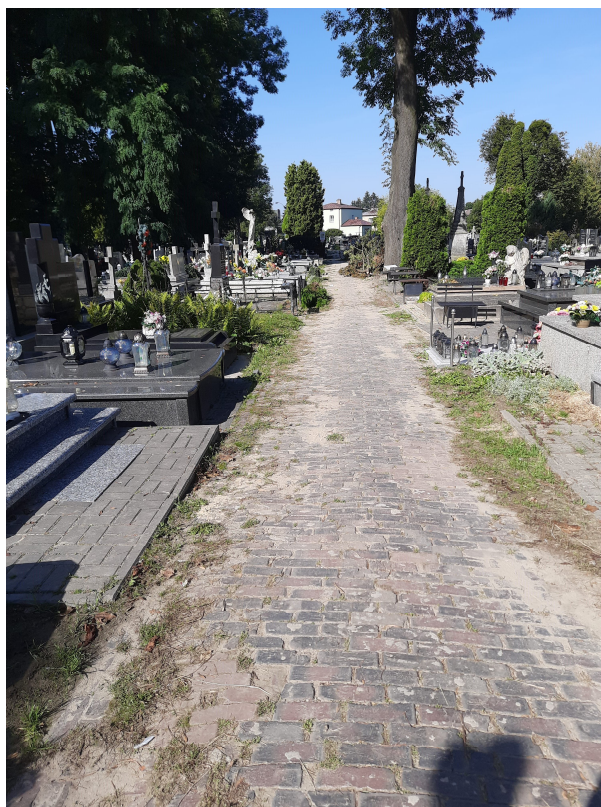
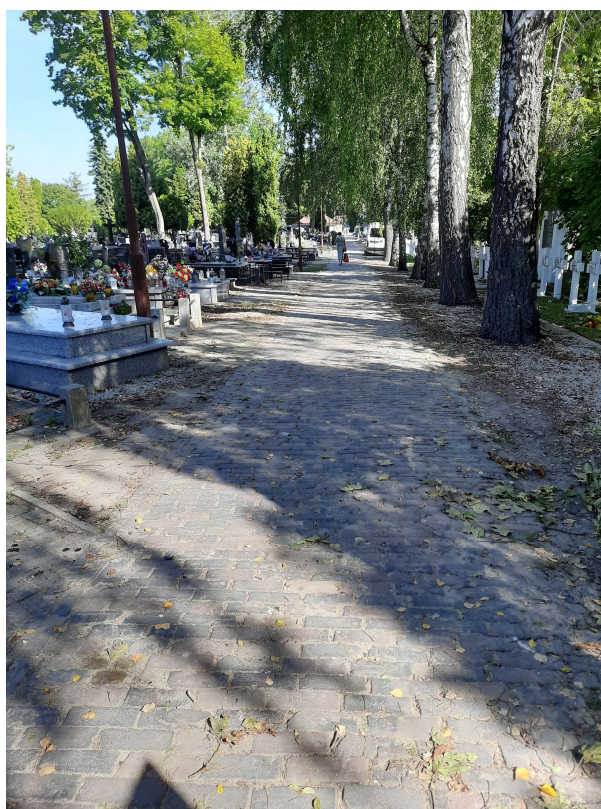
W alei głównej od bramy głównej do domu grabarza i kaplicy cmentarnej chodnik ułożono z klinkieru - nawierzchnia pofałdowana. Przed bramą główną brak klinkieru.

*Fot.34 Widok utwardzenia alei głównej – klinkier, pofałdowania nawierzchni.*

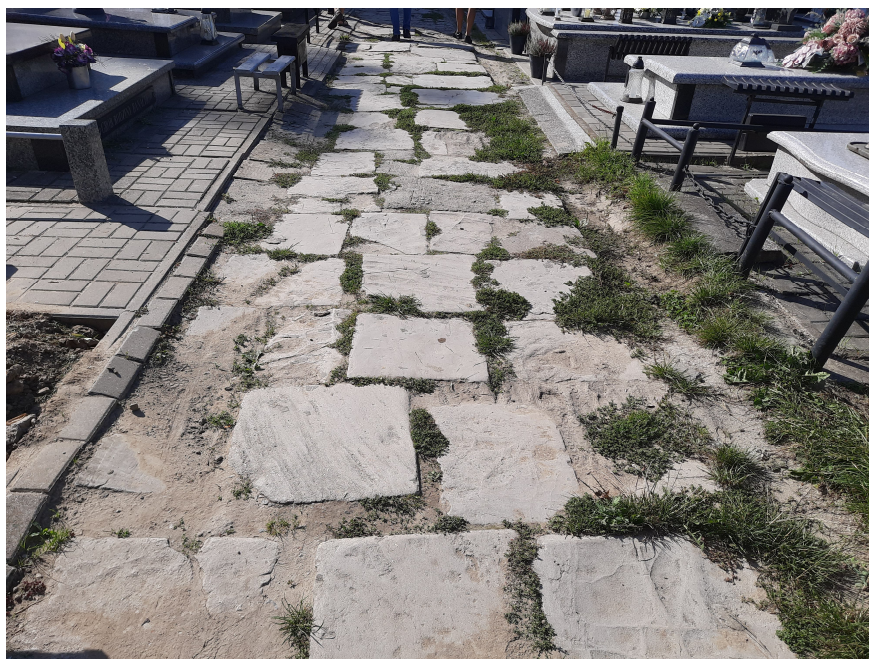
*Fot.37 Widok utwardzenia alei głównej – płyty kamienne.*

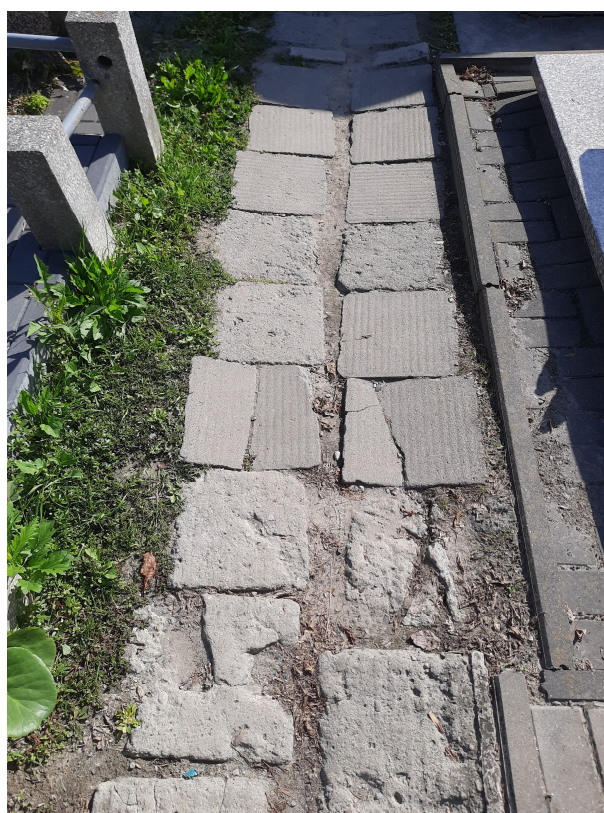
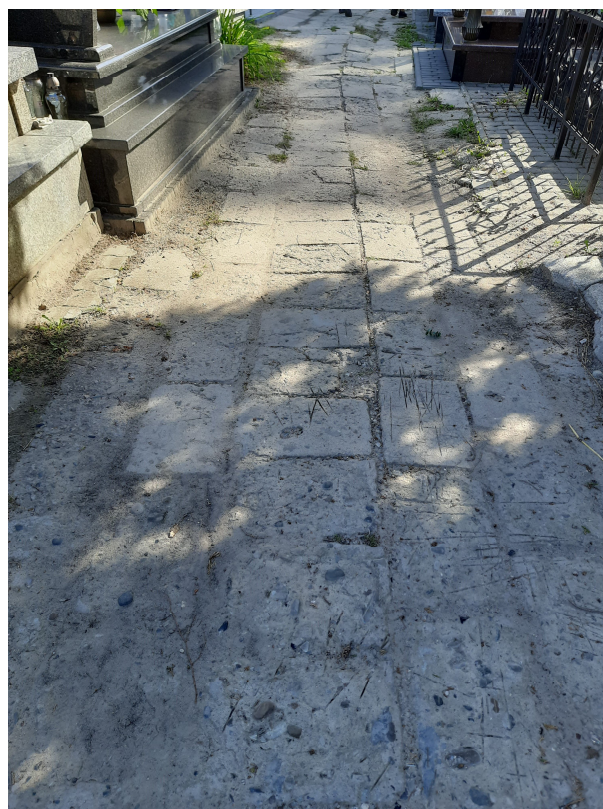
Chodniki w alejach cmentarza o bardzo zróżnicowanych materiałach: klinkier, płyty betonowe, kamień, płyty granitowe nagrobkowe, beton, kostka prefabrykowana betonowa itp. Miejscami brak utwardzenia. Chodniki wykazują liczne nierówności i pofałdowania, ubytki itp.

*Fot.38 Widok utwardzenia alejki bocznej – płytki betonowe, pofałdowania, ubytki, spękania.*

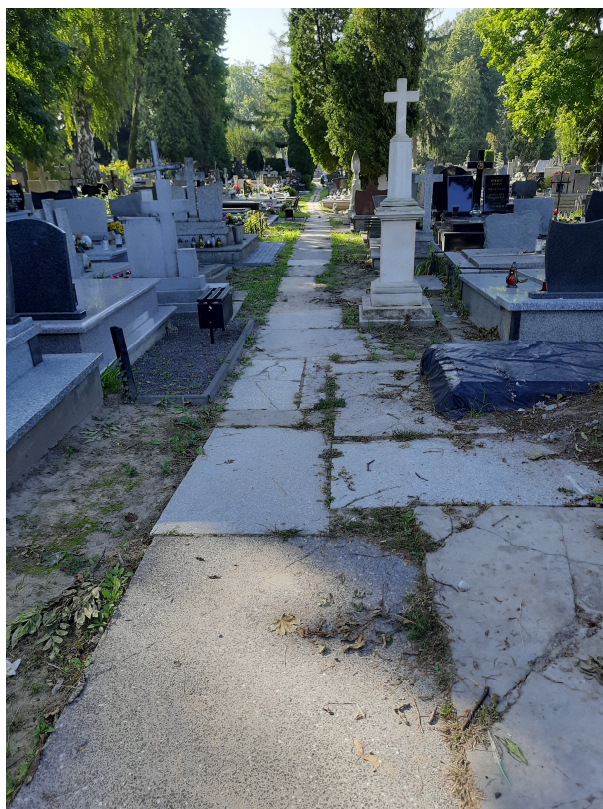
*Fot.39 Widok utwardzenia alejki bocznej – płyty granitowe i betonowe, pofałdowania, ubytki, spękania.*

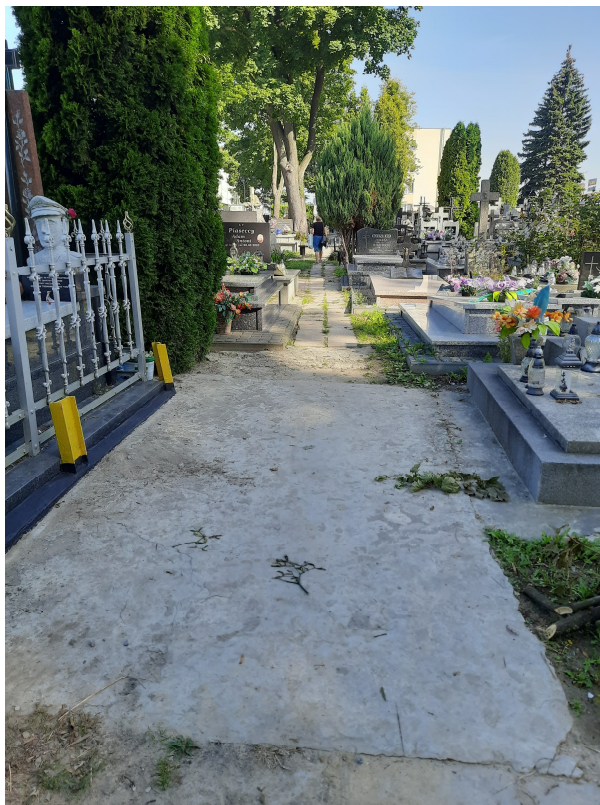
*Fot.41 Widok utwardzenia alejki bocznej – płyta betonowa wylewana, płytki betonowe, pofałdowania, ubytki, spękania.*

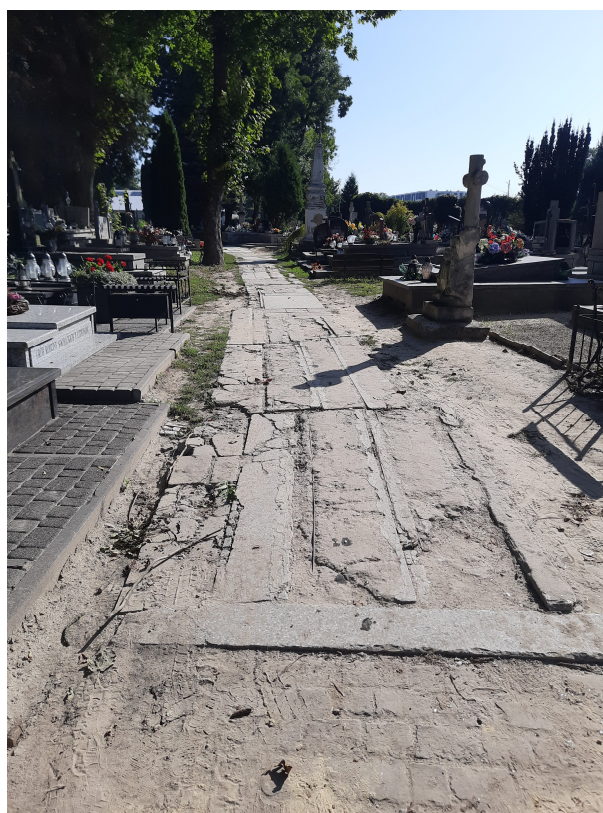
*Fot.42 Widok utwardzenia alejki bocznej – płyty betonowe, pofałdowania, ubytki, spękania.*
