## EKSPERTYZA TECHNICZNA

**EKSPERTYZA TECHNICZNA O STANIE TECHNICZNYM DOMU GRABARZA  
NA TERENIE ZABYTKOWEGO CMENTARZA PARAFIALNEGO w ZAMOŚCIU  
– rejestr zabytków A/1243**

**22-400 ZAMOŚĆ, ul. Peowiaków**

**Zamość, wrzesień 2023r.**

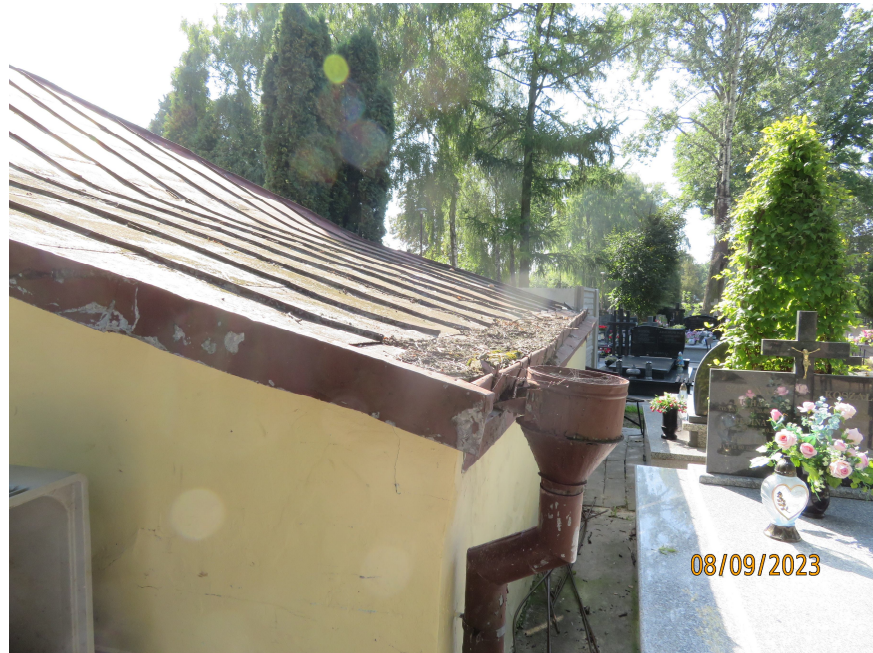
Od strony zachodniej znajduje się przybudówka, część magazynowa o konstrukcji dachu krokwiowej jednospadowej. Elementy drewniane więźby o silnej korozji biologicznej.

*Stan techniczny tej części budynku ocenia się jako zły i awaryjny.*

*Fot.5 Widok połaci przybudówki od strony zachodniej.*

- Rozebrać część budynku od strony zachodniej w postaci przybudówki.
- Docelowo należy wymienić konstrukcję więźby dachowej. Na istniejącej murłacie należy zamocować/nabić nową murłatę, na której będzie oparta nowa konstrukcja drewniana.

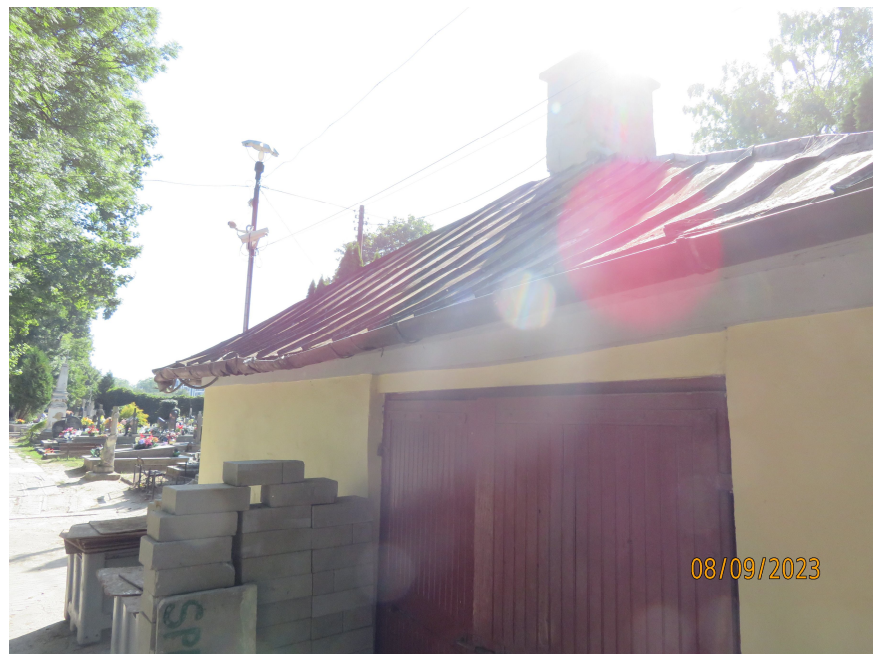
Widoczna korozja biologiczna krokwi, elementy drewniane z oflisami. Znaczne ugięcia krokwi. Należy rozebrać istniejącą więźbę i wykonać nową.

Więźba dachowa wykazuje znaczne ugięcia połaci. Ponadto elementy drewniane są skorodowane biologicznie oraz posiadają oflisy.

*Fot.6 Widok ugiętej połaci od strony północnej.*

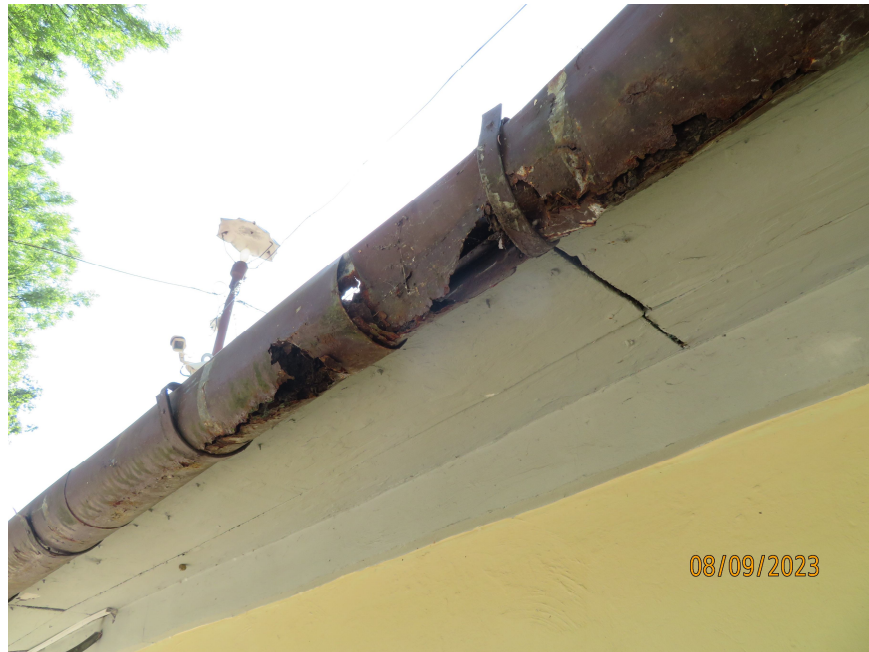
Pokrycie połaci dachowej z blachy stalowej ocynkowanej arkuszowej płaskiej układanej na rąbek. Na zewnątrz blacha malowana w kolorze brązowym, nawierzchnia złuszczone. Rynny i rury spustowe oraz obróbki blacharskie z blachy stalowej ocynkowanej malowanej. Widoczne nieszczelności pokrycia, silna korozja i ubytki rynien dachowych.

Podczas oględzin wykryto liczne nieszczelności pokrycia dachowego. Ponadto brak prawidłowego odprowadzenia wód opadowych z połaci – silna korozja i ubytki rur spustowych.

*Fot.7 Widok korozji i ubytków rynien dachowych.*

- Wykonać nowe obróbki blacharskie, rynny i rury spustowe z blachy stalowej tytanowo-cynkowej. Kolor blachy ustalić z Konserwatorem Zabytków.
- Podczas prac remontowych dachu sprawdzić stan drewnianych belek stropowych, w razie uszkodzeń odcinki belek wymienić bądź wzmocnić. Ewentualne opracowanie wzmocnienia stropu w ramach nadzoru autorskiego.  
Istniejące elementy stropu poddać renowacji i konserwacji. Po oczyszczeniu elementów drewnianych zabezpieczyć je impregnatem do drewna.

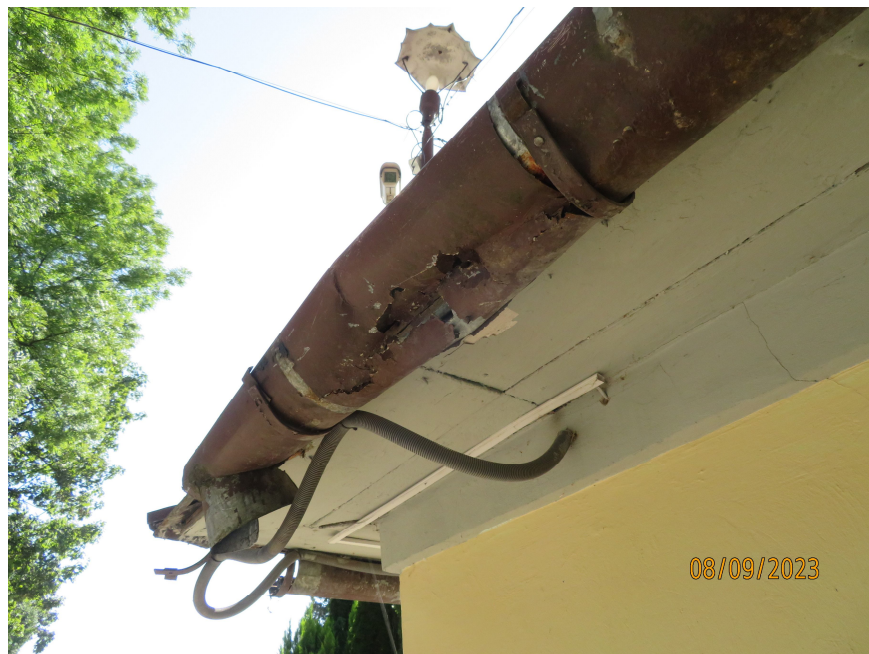
*Fot.8 Widok korozji i ubytków rynien dachowych.*

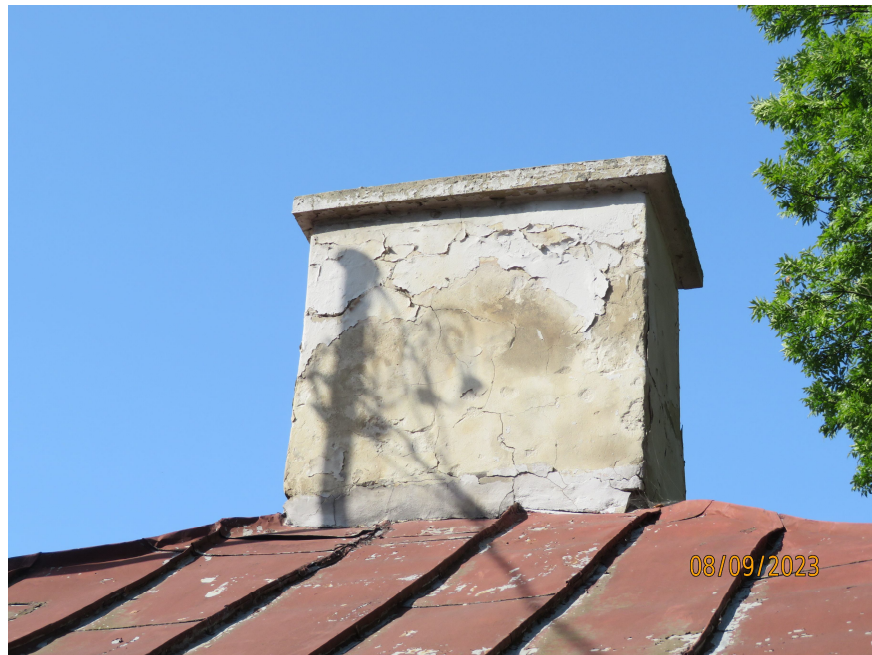
Tynk ponad dachem spękany, o złuszczonej wyprawie malarskiej.

*Stan techniczny komina ocenia się jako średni.*

*Fot.9 Widok komina ponad połacią – spękania tynku, doraźne naprawy zaprawą cementowo-wapienną.*

- Przemurować luźne fragmenty muru na zwieńczeniu ścian, oraz przemurować komin od poziomu stropu.
- Wykonać nowe pokrycie z blachy stalowej płaskiej tytanowo-cynkowej, arkuszowej na rąbek stojący. Nie należy dociążać budynku zmianą pokrycia na dachówkę. Kolor blachy ustalić z Konserwatorem Zabytków.

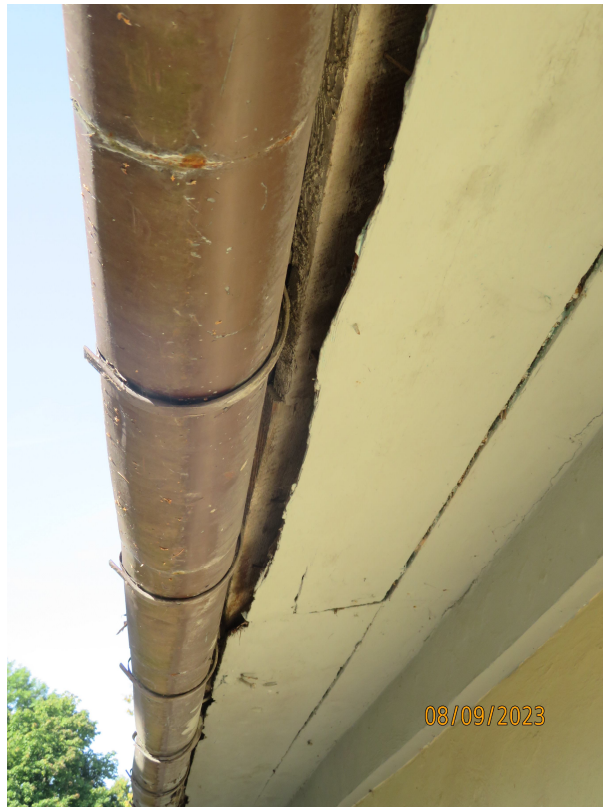
Podbitka zewnętrzna wykonana z desek. Drewno skorodowane biologicznie, liczne ubytki podbitki w rejonie okapu.

*Stan techniczny ocenia się jako zły.*

*Fot.10 Widok okapu od strony północnej – ubytki podbitki drewnianej.*

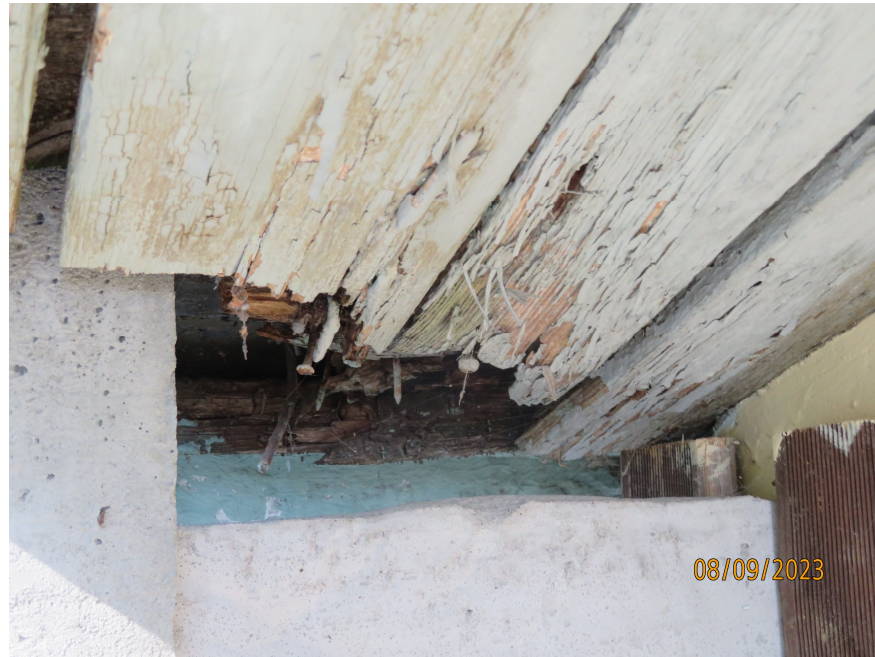
*Fot.11 Widok podbitki na przybudówce od strony południowo-zachodniej – korozja biologiczna drewna.*

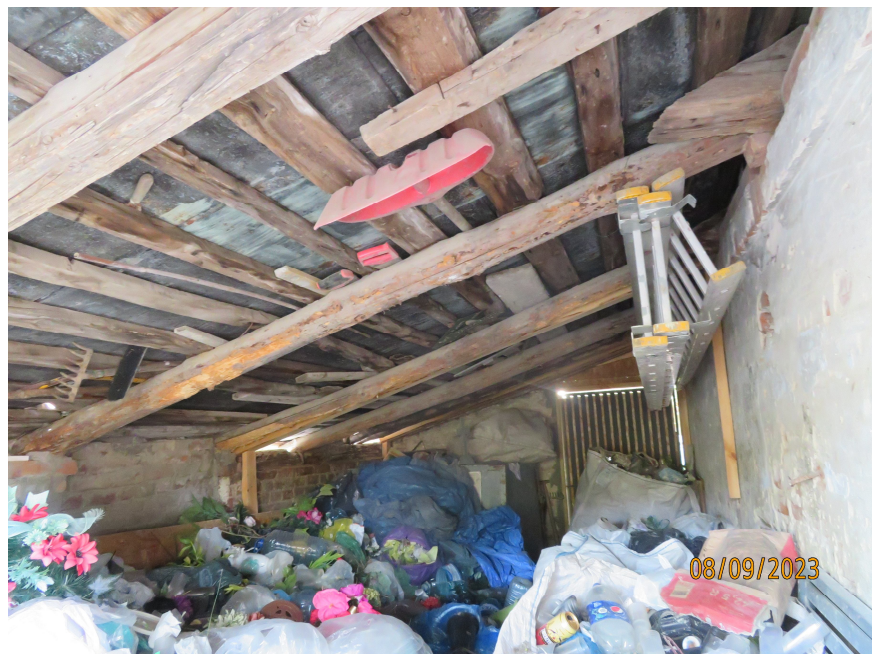
*Fot.12 Widok więźby dachowej przybudówki od strony zachodniej – korozja biologiczna drewna.*

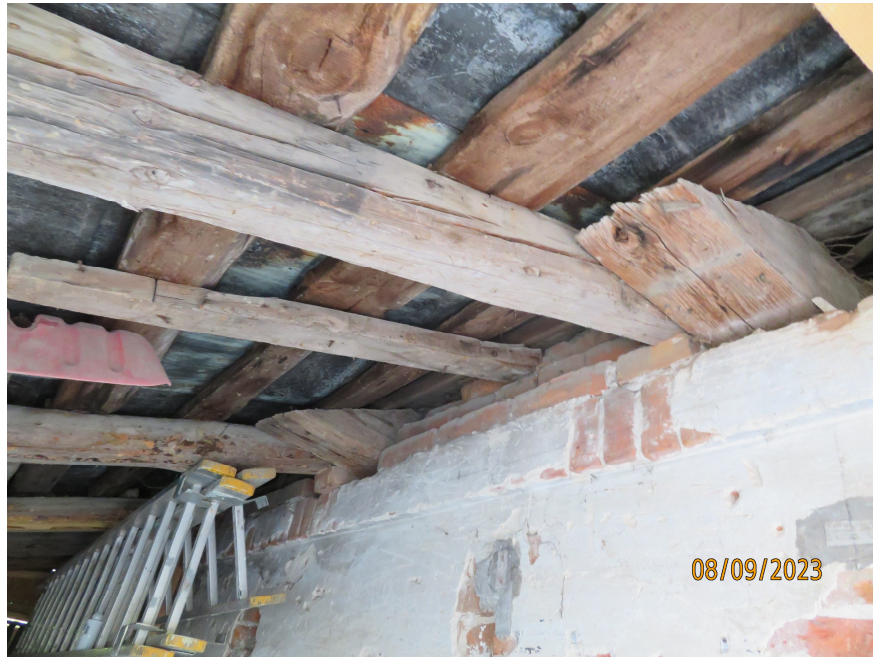
*Fot.13 Widok ściany wewnętrznej – oparcie dachu przybudówki i stropu budynku.*

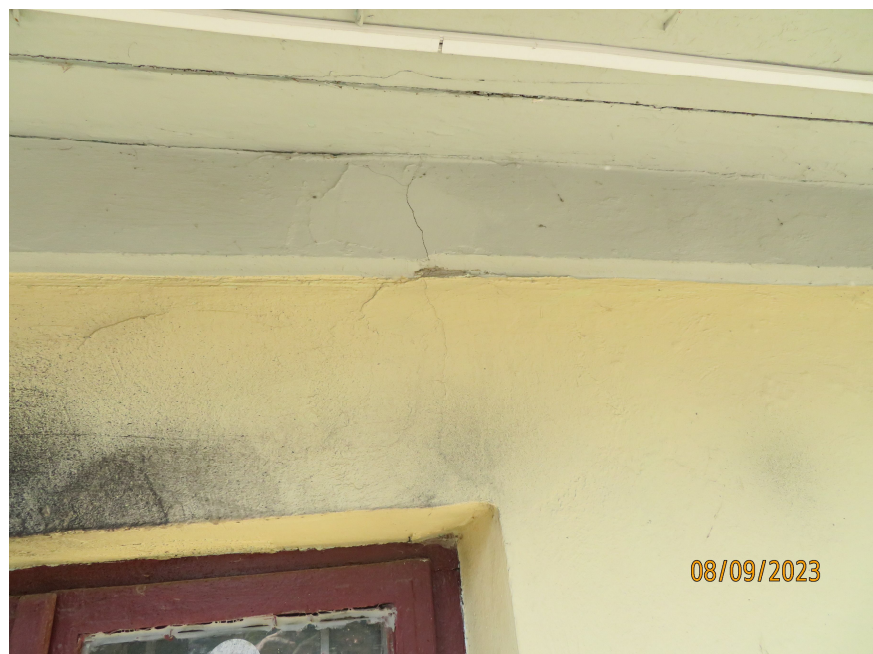
Brak wieńca. Na zwieńczeniu ścian cegły poluzowane. Przy otworach i w miejscach oparcia belek stropowych widoczne zarysowania.

*Fot.14 Spękania ściany nad otworem okiennym od strony wschodniej.*

- Wszystkie rysy do 5mm szerokości, naprawić metodą iniekcji. Metoda iniekcji polega na wypełnieniu szczelin, rys, pęknięć i innych ubytków ciekłym wypełniaczem wstrzykiwanym pod ciśnieniem. Zabieg ten powoduje ponowne zespolenie naruszonej struktury uszkodzonego elementu w monolityczną całość, zapewniającą wymaganą nośność naprawianego elementu, bez naruszania istniejącego stanu konstrukcji.  
Rysy o rozwarości do 3 mm należy wypełniać zaczynem cementowym. Rysy o roz-

- Podczas prac remontowych, należy naprawić wszystkie wykryte zarysowania metodą zszywania, stalowymi prętami spiralnymi wg technologii producenta.
- Usunąć wewnętrzną zabudowę oraz ścianki z płyt gipsowo-kartonowych.
- Odkopać ściany fundamentowe, wykonać izolację pionową ścian. Wykonać również izolację poziomą w postaci przepony.

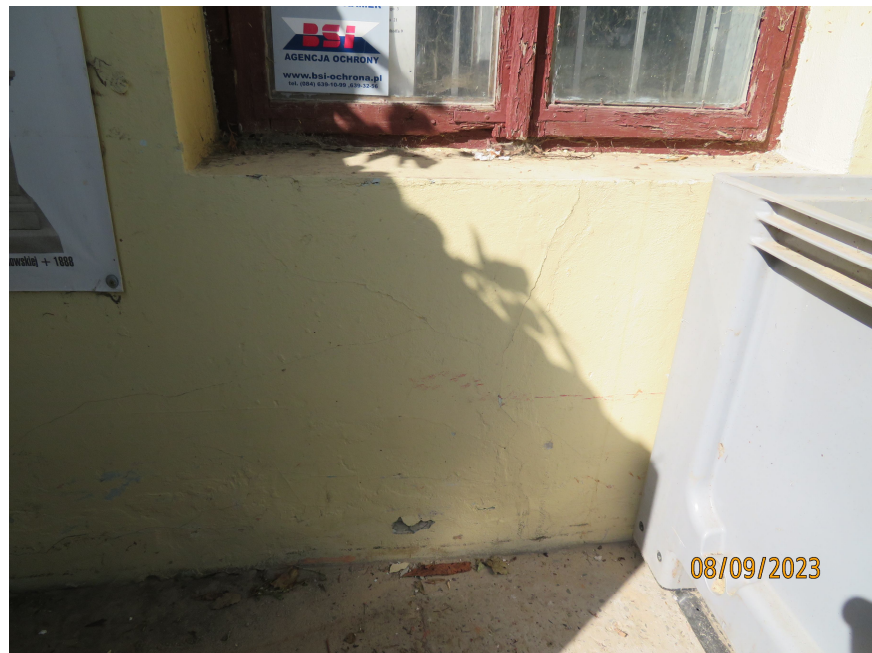
*Fot.15 Spękania ściany pod otworem okiennym od strony wschodniej.*

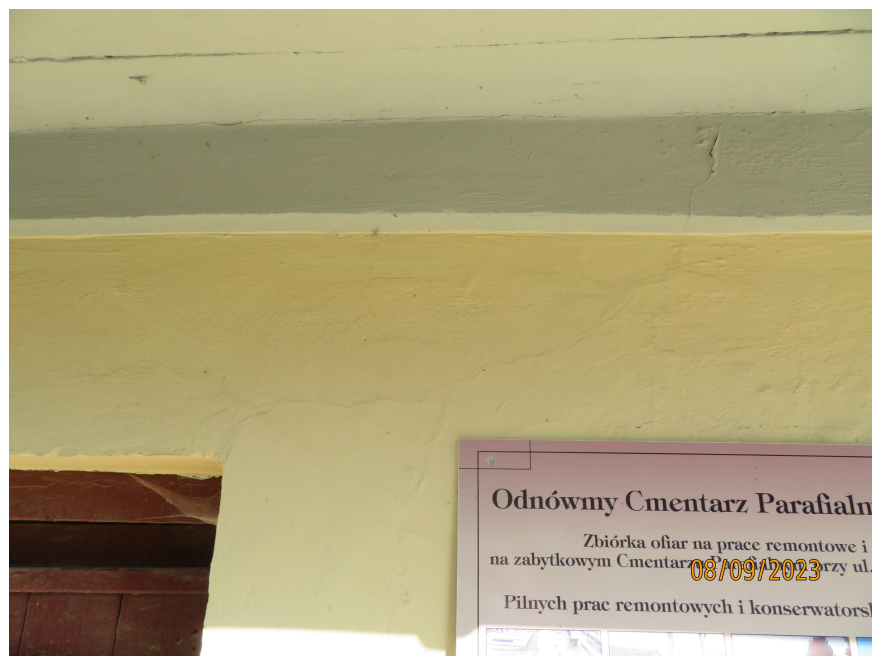
*Fot.16 Spękania ściany nad otworem drzwiowym od strony południowej.*

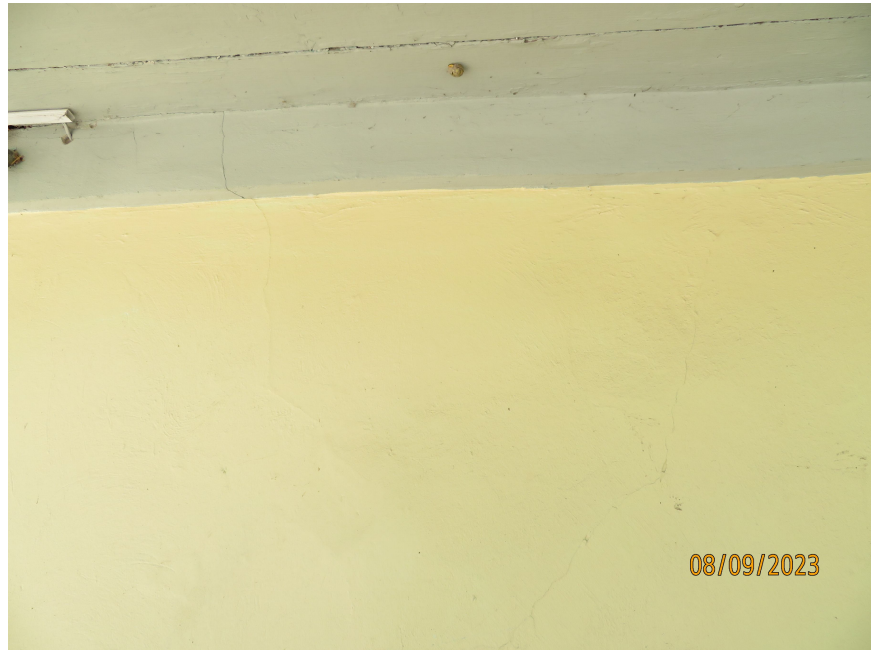
*Fot.17 Spękania ściany w rejonie gzymsu od strony północnej.*

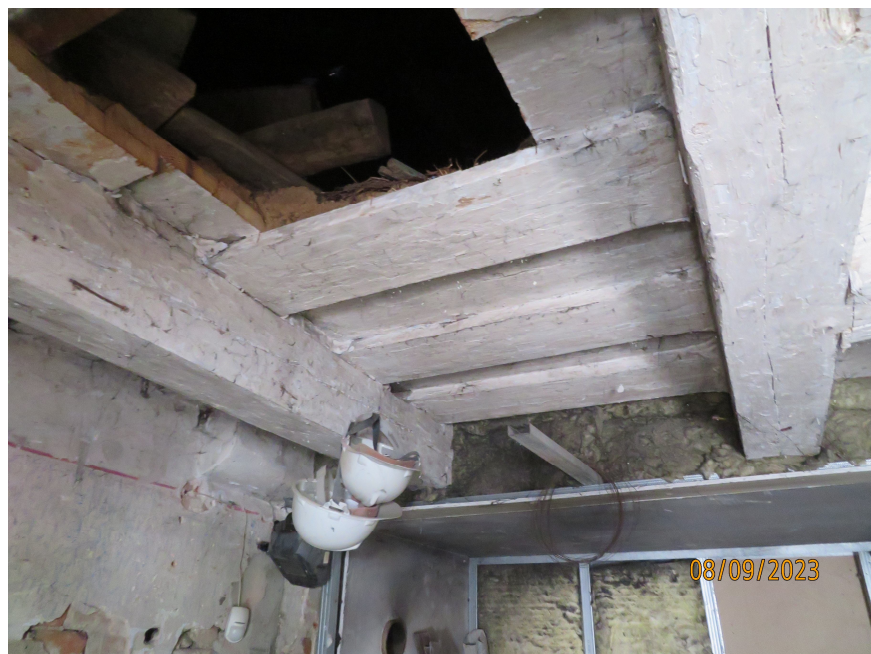
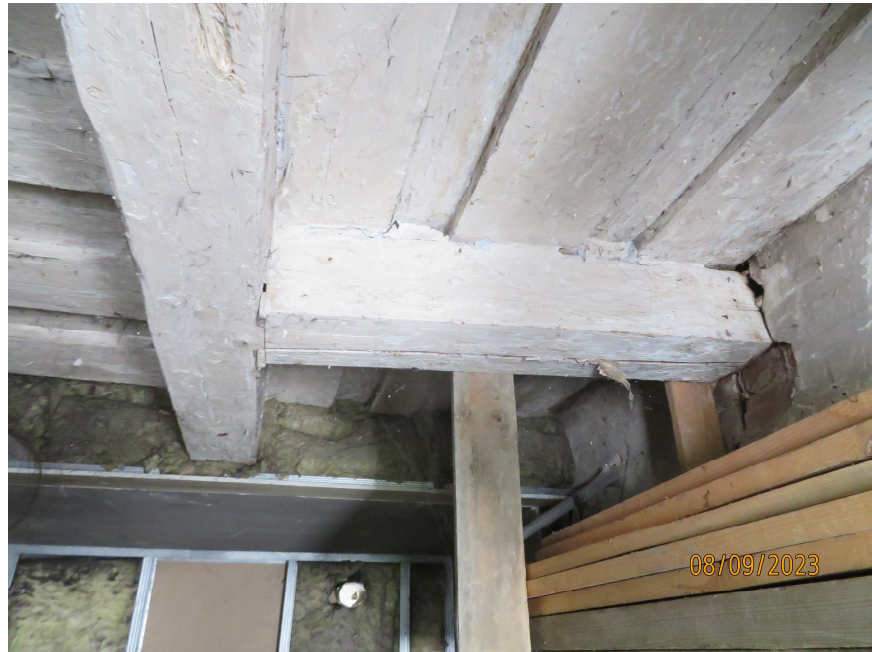
Strop z belek drewnianych, z podbitką deskami gr. 4 cm, układanych na mijankę. W pomieszczeniu magazynowym widoczne deski, w pomieszczeniach biurowych sufit z płyt gipsowych na ruszcie stalowym, docieplonym wełną mineralną.

Widoczne elementy drewniane stropu w stanie technicznym średnim. Podczas remontu dachu, należy przejrzeć dokładnie wszystkie belki stropowe pod kątem korozji biologicznej. W przypadku stwierdzenia korozji, uszkodzone odcinki stropu należy wymienić lub wzmocnić.

*Fot.18 Widok stropu drewnianego od strony pomieszczenia magazynowego.*

*Fot.19 Widok stropu drewnianego od strony pomieszczenia magazynowego.*

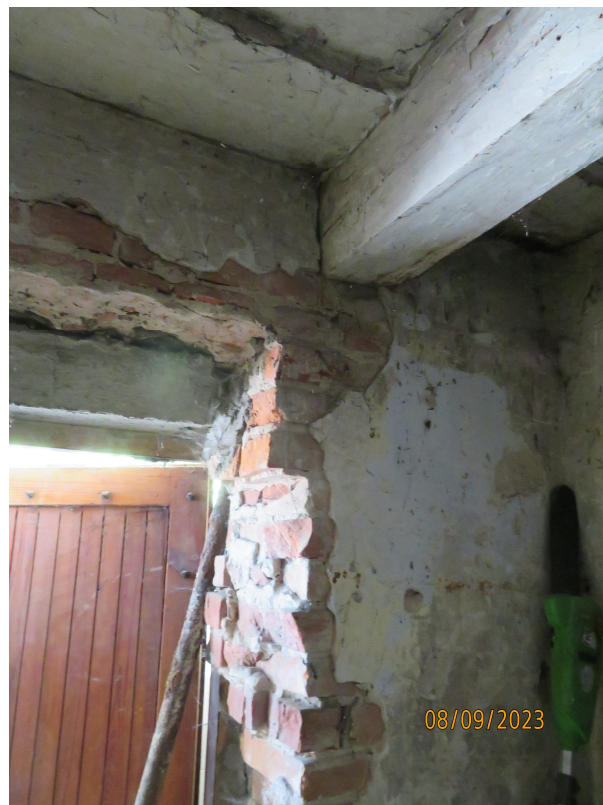
*Fot.20 Widok oparcia belki stropowej w murze.*

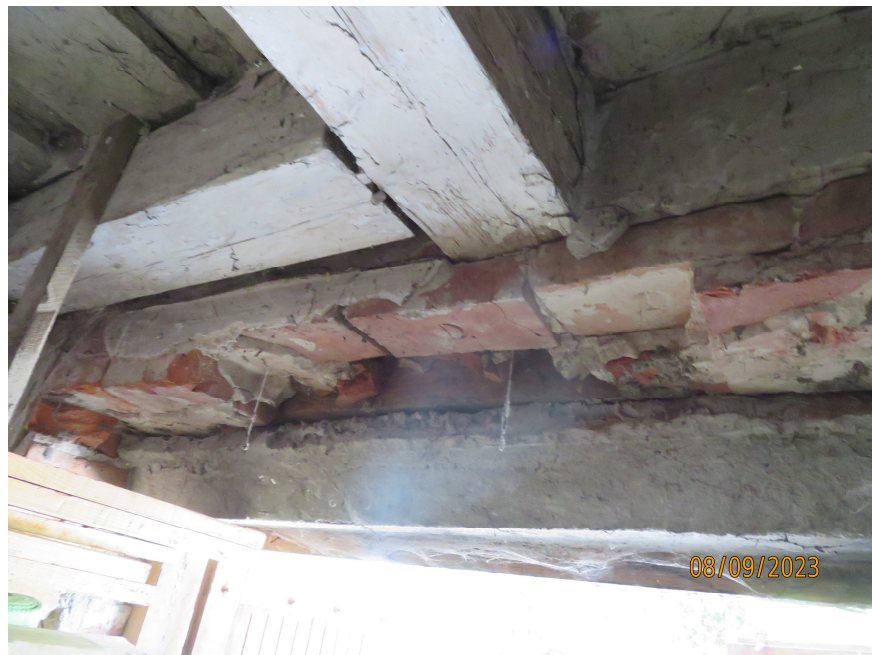
Nadproża murowane z cegły ceramicznej pełnej. Nadproże otworu drzwiowego do magazynu wzmocnione betonem, występują luźne fragmenty cegieł. Narożniki otworu drzwiowego postrzępione, nie obrobione. Nadproże obciążone stropem oraz dachem.

*Fot.21 Widok oparcia belki stropowej w strefie nadproża. Uszkodzenia nadproża.*

Należy wzmocnić istniejące nadproże belką stalową HEB.

- Usunąć polepę ze stropu. Wykonać docieplenie wełną mineralną, którą zabezpieczyć folią paroizolacyjną.
- Wykonać wzmocnienie nadproża nad drzwiami dwuskrzydłowymi do magazynu. Wzmocnienie proponuje się z belki stalowej dwuteownika szerokostopowego HEB.

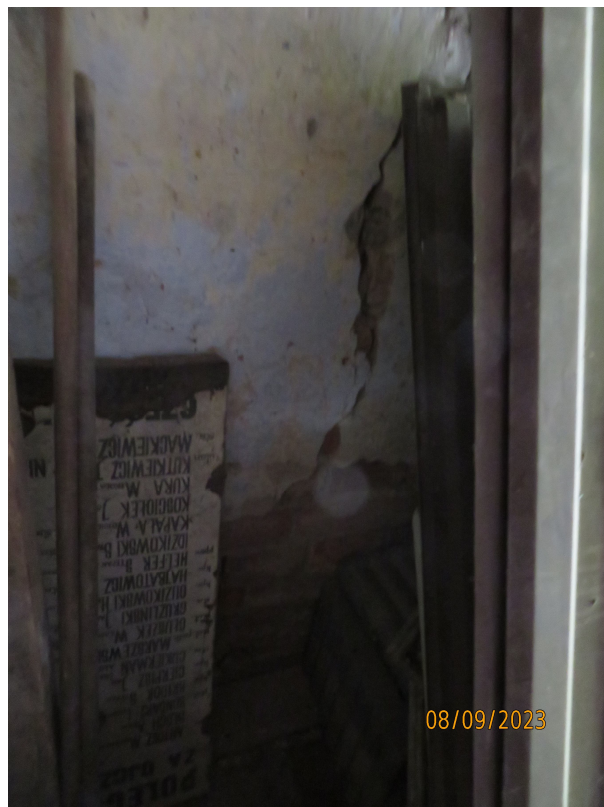
*Fot.22 Widok spękanego muru w pomieszczeniu magazynowym w rejonie oparcia belki stropowej.*

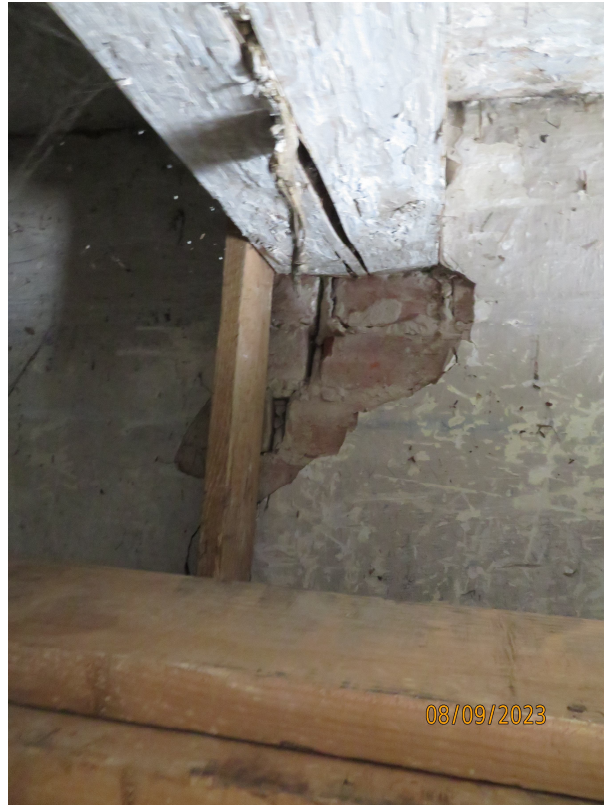
*Fot.23 Widok oparcia belki stropowej w murze. Uszkodzenia muru.*

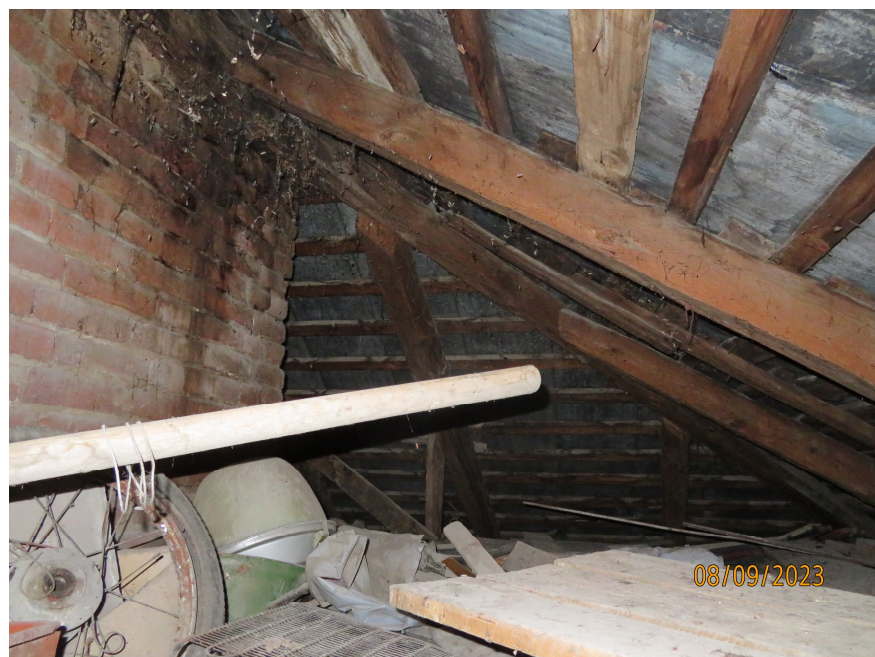
*Fot.24 Widok konstrukcji więźby dachowej. Nieszczelności pokrycia, zawilgocenia, korozja biologiczna drewna.*

- Niezwłocznie przeprowadzić doraźny remont uszczelnienia pokrycia dachowego w miejscach przecieków, który zabezpieczy budynek do czasu właściwego remontu dachu.

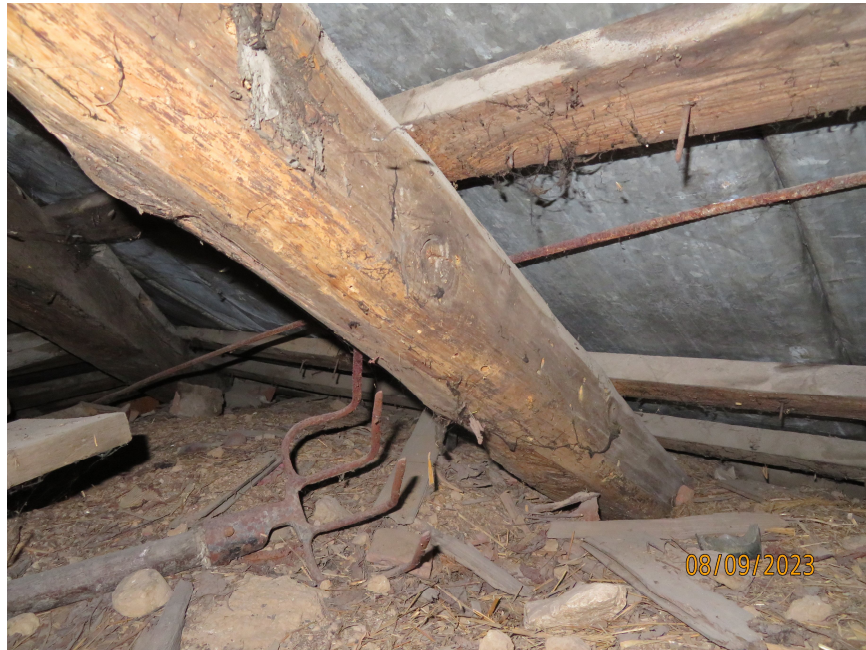
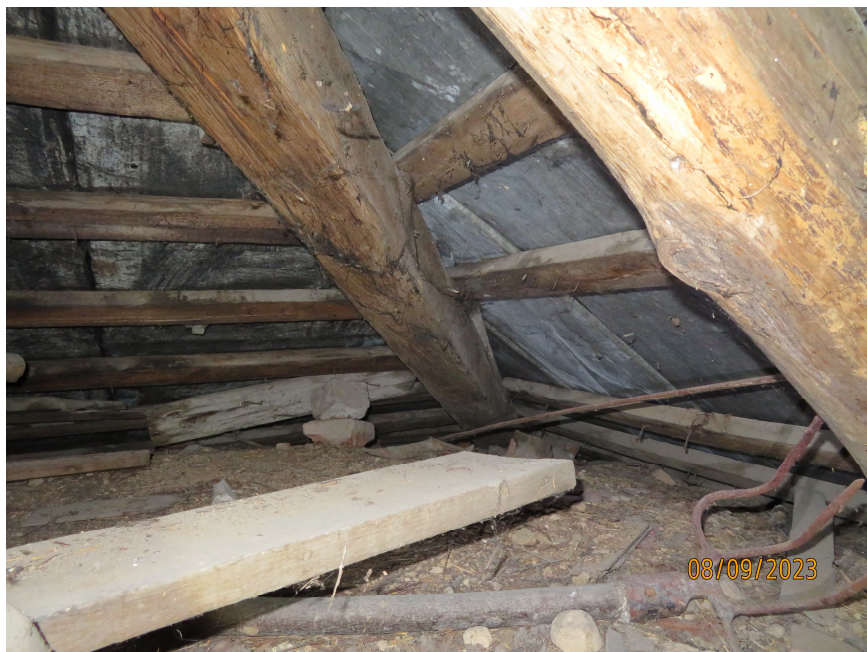
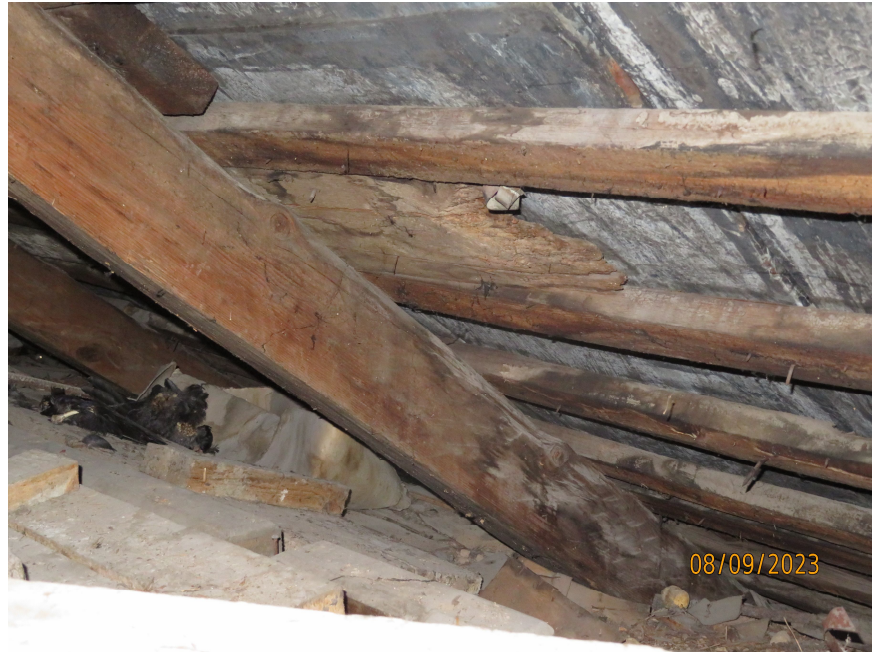
*Stan techniczny więźby dachowej ocenia się jako zły.*

*Fot.27 Widok konstrukcji więźby dachowej. Korozja biologiczna drewna.*

*Fot.28 Widok konstrukcji więźby dachowej. Korozja biologiczna drewna.*

*Fot.29 Widok konstrukcji więźby dachowej. Korozja biologiczna drewna.*

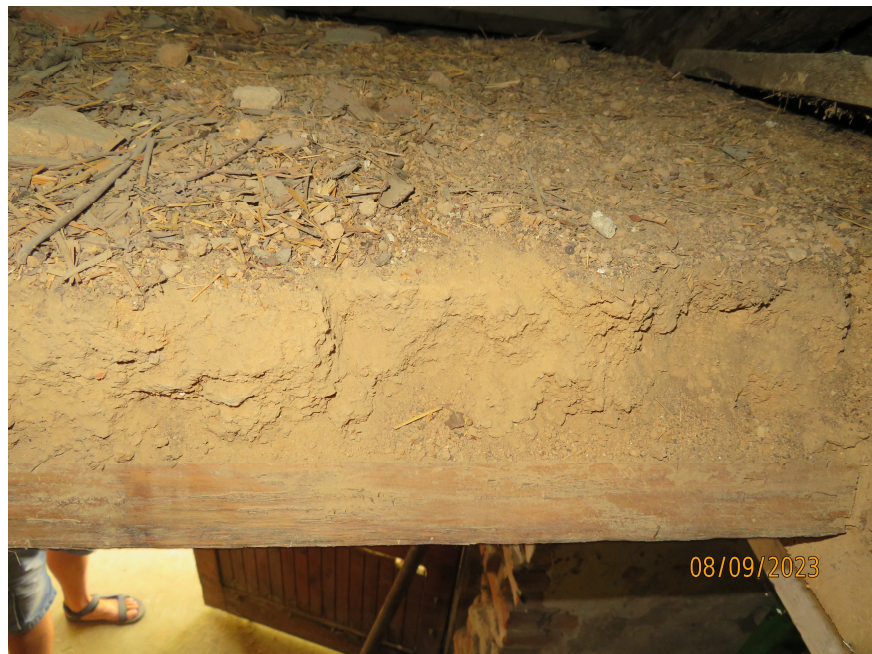
Na stropie polepa: glina z trocinami grubości 10 cm.

*Fot.30 Widok polepy na stropie – glina z trocinami.*
