## EKSPERTYZA TECHNICZNA

**EKSPERTYZA TECHNICZNA O STANIE TECHNICZNYM KAPLICY CMENTARNEJ  
NA TERENIE ZABYTKOWEGO CMENTARZA PARAFIALNEGO w ZAMOŚCIU  
– rejestr zabytków A/1243**

**22-400 ZAMOŚĆ, ul. Peowiaków**

**Zamość, wrzesień 2023r.**

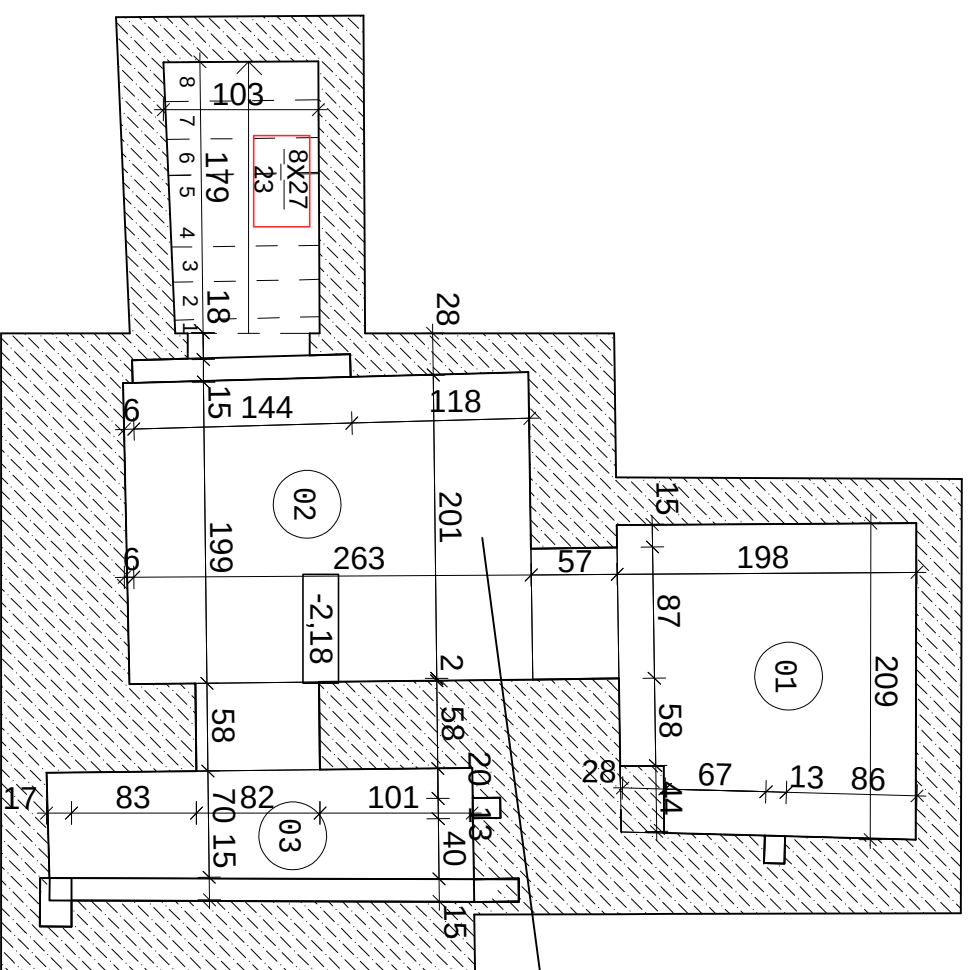
## ZAWILGOCENIE ŚCIAN, UBYTKI TYNKU

- Odtworzyć opaskę betonową przy budynku.
- Skuć zawilgocone tynki wewnętrzne w podziemnej krypcie. Powierzchnię muru należy oczyścić, pozostawić do osuszenia, zabezpieczyć impregnatem odgrzybiającym i ponownie otynkować ściany zaprawą renowacyjną.

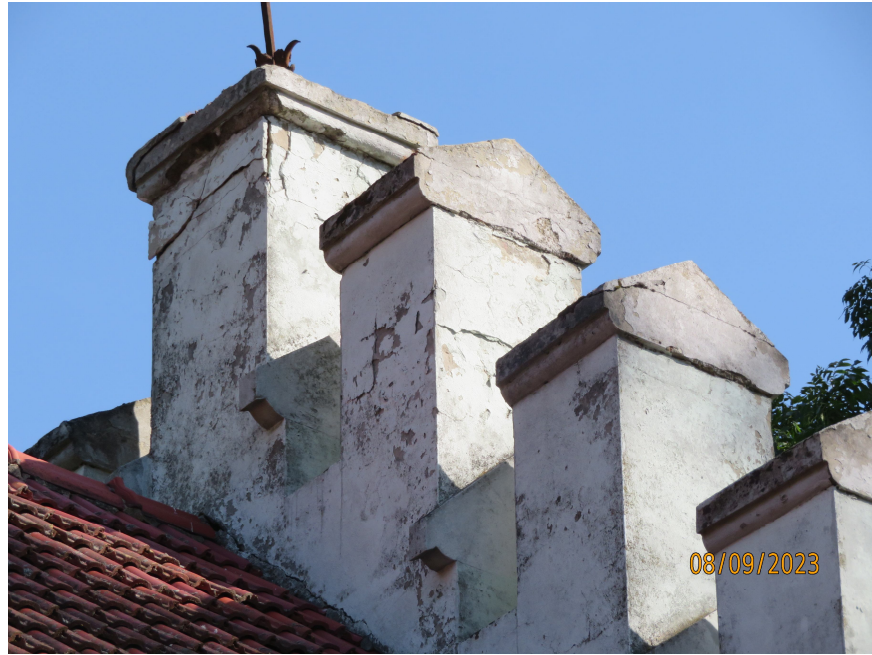
*Fot.9 Widok schodkowego szczytu elewacji frontowej – zarysowania i spękania tynku, ubytki czapek.*

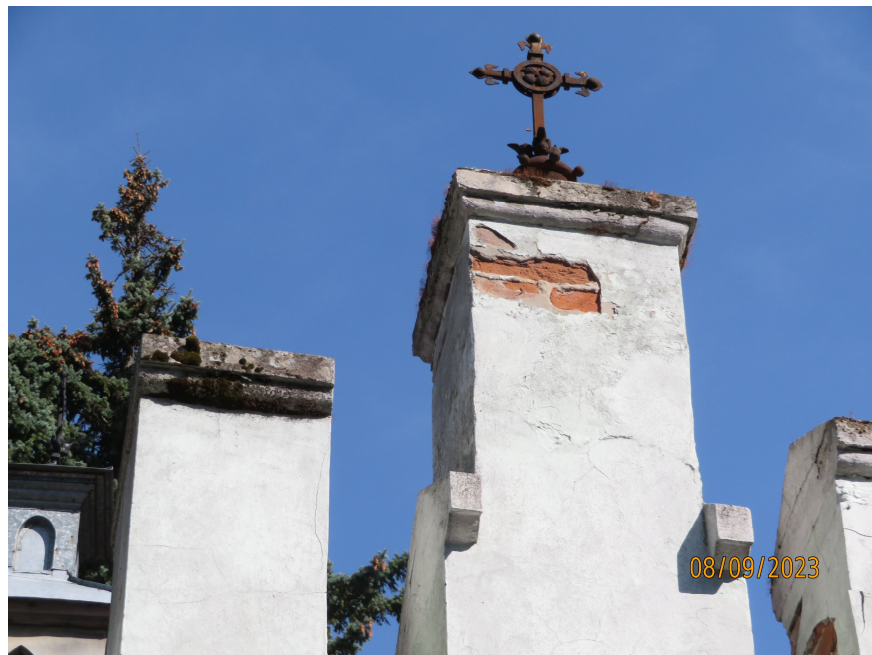
*Fot.10 Widok schodkowego szczytu zakrystii od południa - zarysowania i spękania tynku, ubytki czapek, korozja stalowego krzyża.*

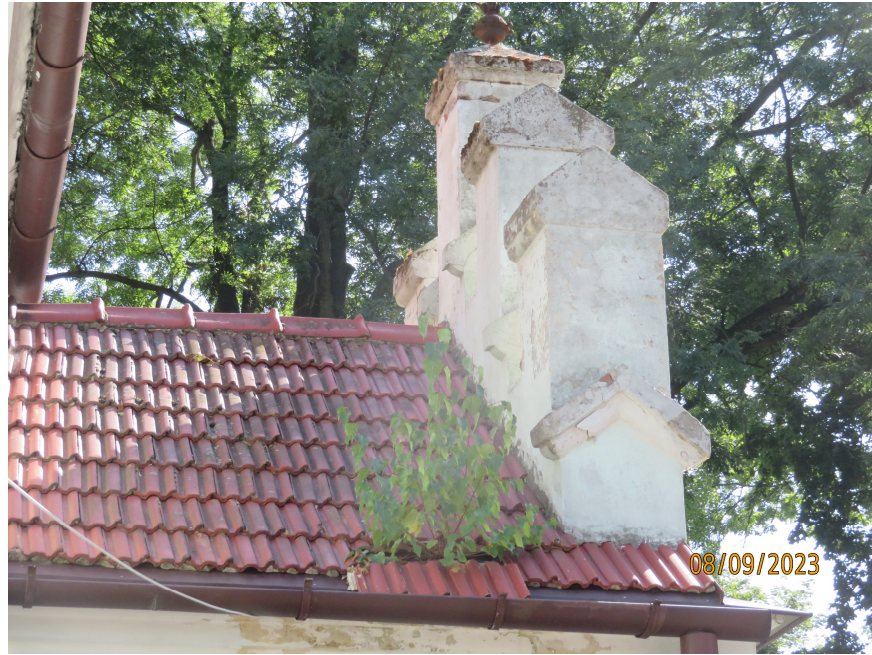
Należy również zakładać miejscowy zły stan techniczny więźby nad zakrystią w miejscu gdzie na połaci wyrosło drzewo. W miejscu tym woda opadowa nieszczelnością pokrycia przedostaje się do wnętrza, co widać na ścianie i suficie. Z powodu braku dostępu do więźby dachowej nad zakrystią, nie można określić skali uszkodzeń w momencie opracowania. Rozwiązania naprawy zostaną określone na etapie nadzoru autorskiego.

Nad zakrystią w rejonie okapu z połaci wyrosło drzewo, w miejscu tym widoczna nieszczelność połaci, poprzysuwane dachówki, co skutkuje przeciekiem wód opadowych do środka. Od wewnątrz zawilgocona ścian i złuszczone farba. Ponadto widoczne ubytki i uszkodzenia dachówek.

*Fot.11 Widok schodkowego szczytu oraz połaci zakrystii od południa – wyrastające drzewo z połaci dachowej oraz uszkodzone pokrycie z dachówek.*

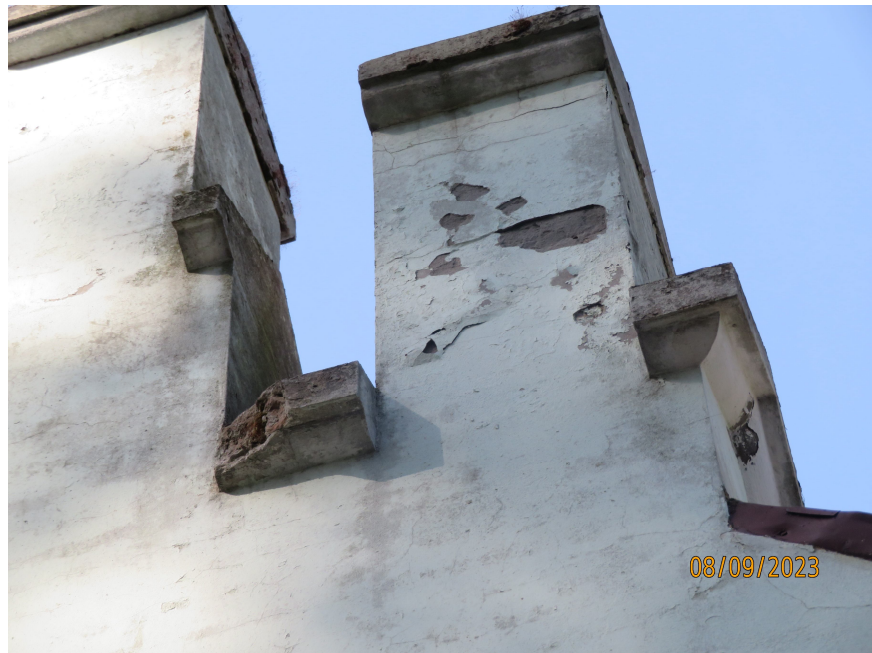
*Fot.12 Widok części frontowego schodkowego szczytu - zarysowania i spękania tynku, ubytki gzymsów.*

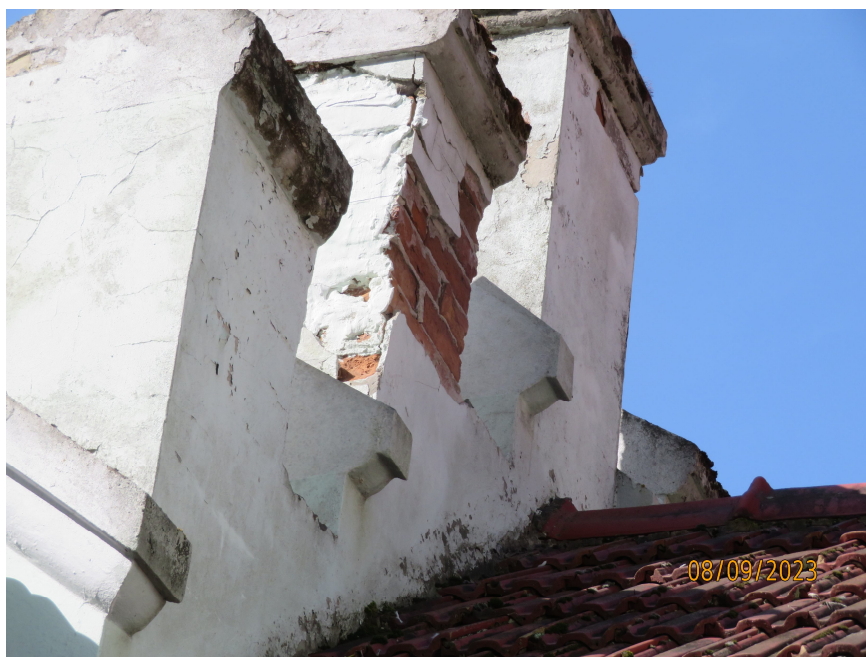
*Fot.13 Widok schodkowego szczytu zakrystii od południa – zarysowania i spękania tynku, ubytki tynku.*

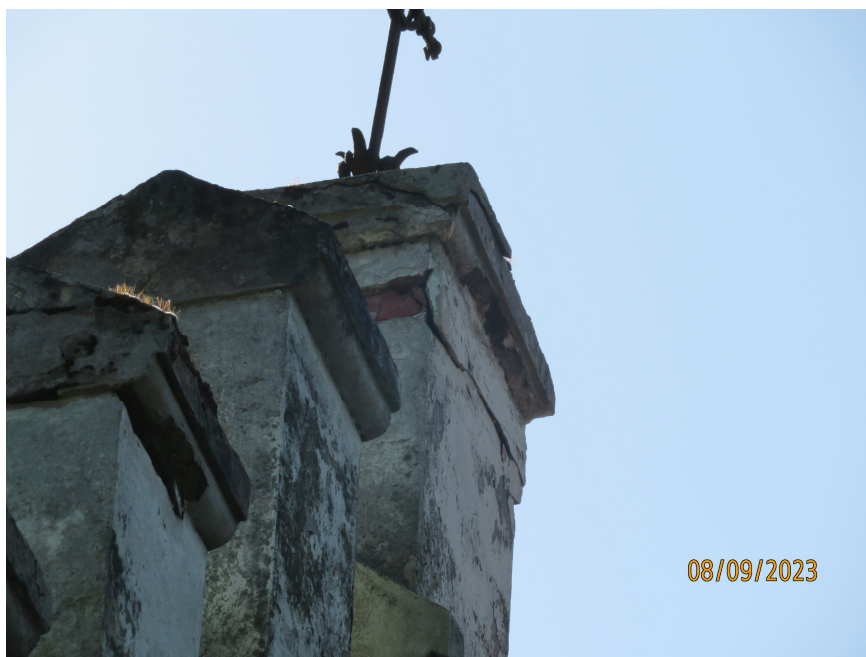
*Fot.14 Widok części frontowego schodkowego szczytu - zarysowania i spękania tynku, ubytki gzymsów.*

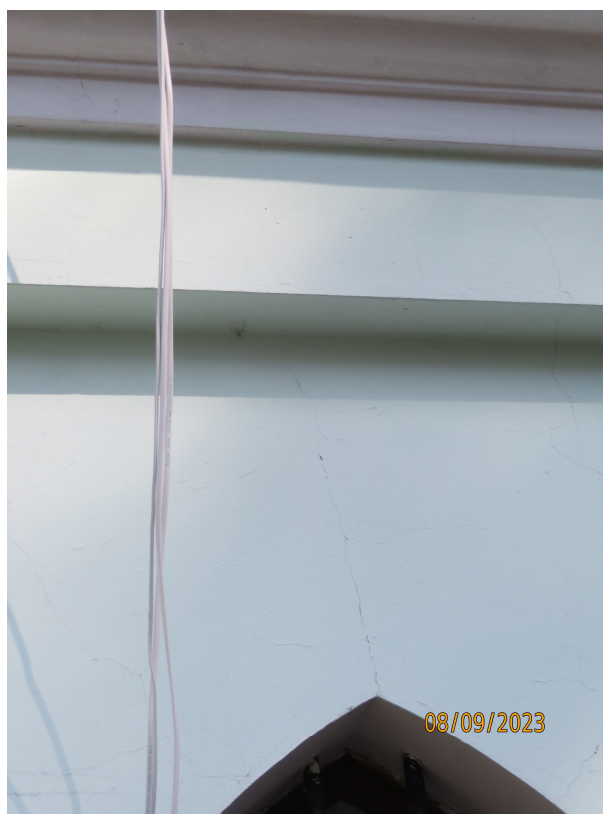
Nadproża okienne w formie ostrołuku murowane z cegły ceramicznej pełnej na zaprawie wapiennej. Widoczne rysy na nadprożach. Nadproża drzwiowe proste murowane.

*Fot.16 Widok ostrołukowego nadproża okna prezbiterium – rysa przechodząca w gzyms.*

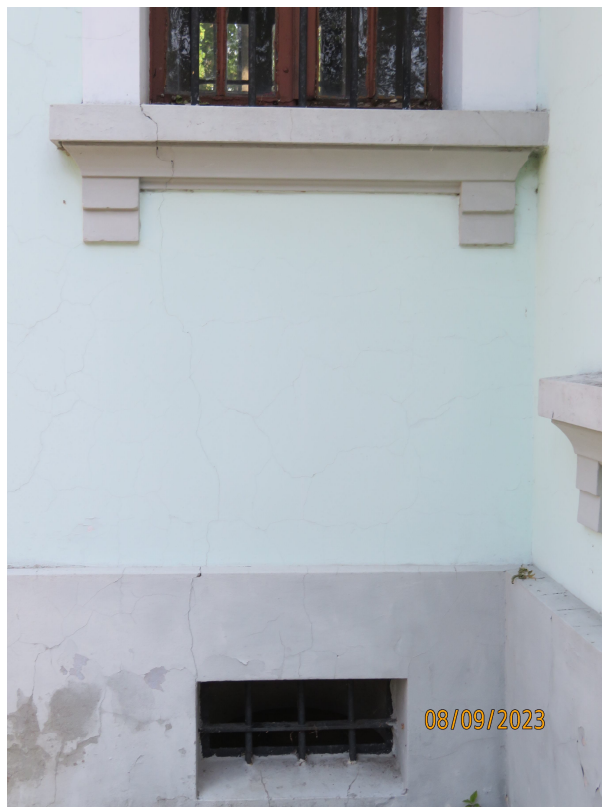
*Fot.17 Widok półki ostrołukowego nadproża okna prezbiterium – rysa przechodząca w nadproże okienne do krypty.*

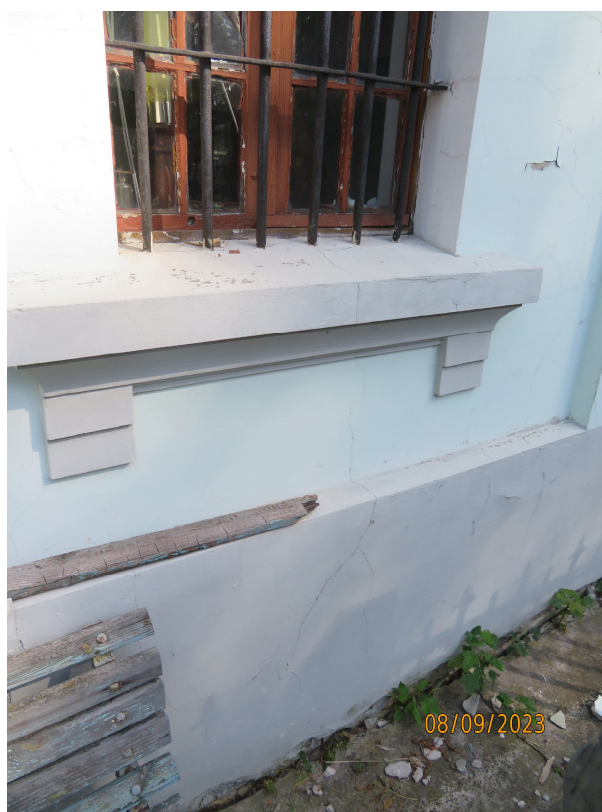
Na elewacjach widoczne rysy, szczególnie widoczne na ostrołukowych nadprożach okiennych, przechodzące dołem w cokół. Złuszczenia farby. Spękania i ubytki szczytów schodkowych oraz gzymsów. Korozja elementów stalowych: krzyże, wspornik dzwonu.

*Fot.18 Widok półki ostrołukowego nadproża okna zakrystii – rysa przechodząca w cokół.*

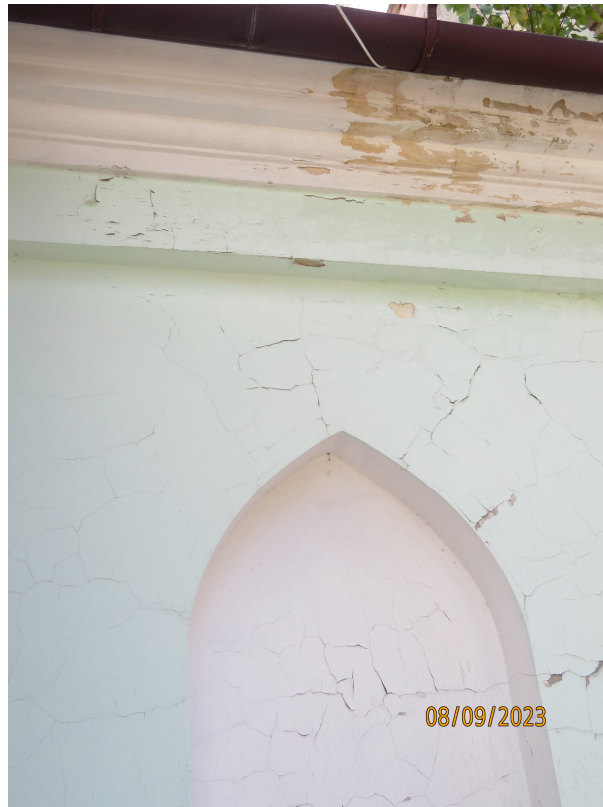
*Fot.21 Widok zamkniętego ostrołukowego okna z półką – zakrystia, elewacja zachodnia – zarysowania tynku, złuszczenia farby, zawilgocony gzyms w miejscu rosnącego drzewa na połaci dachowej.*

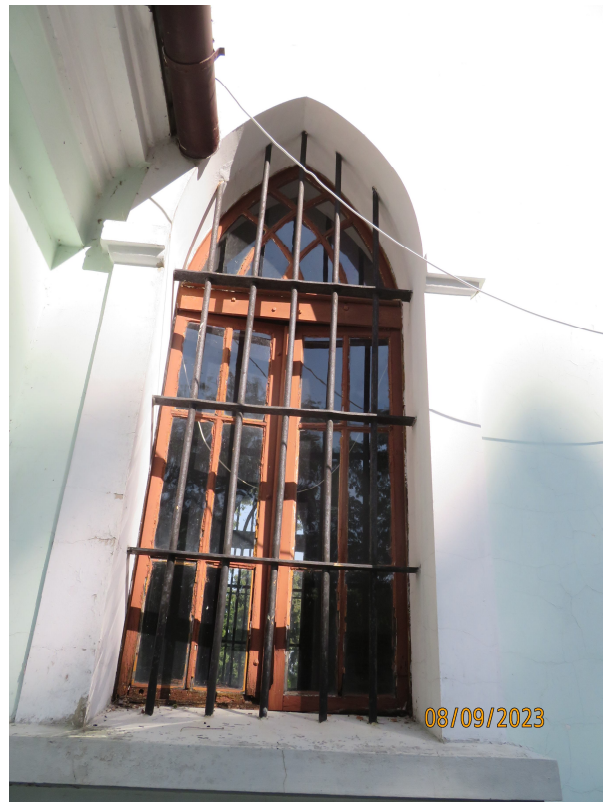
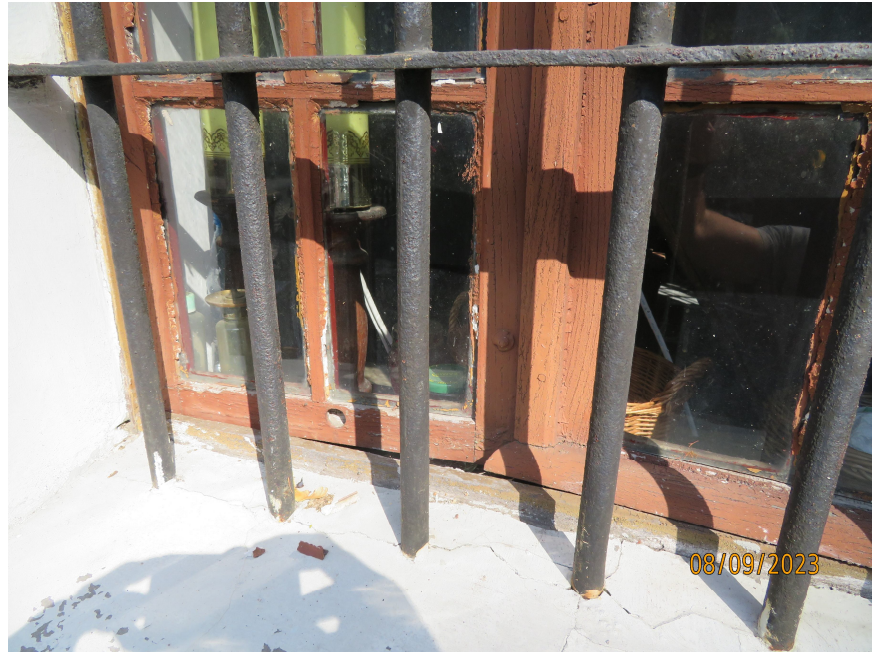
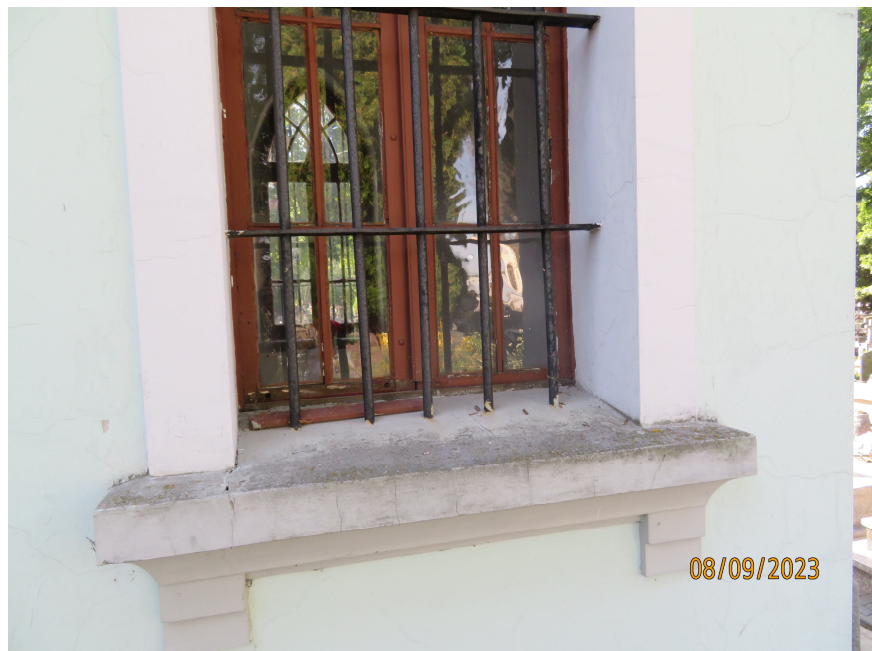
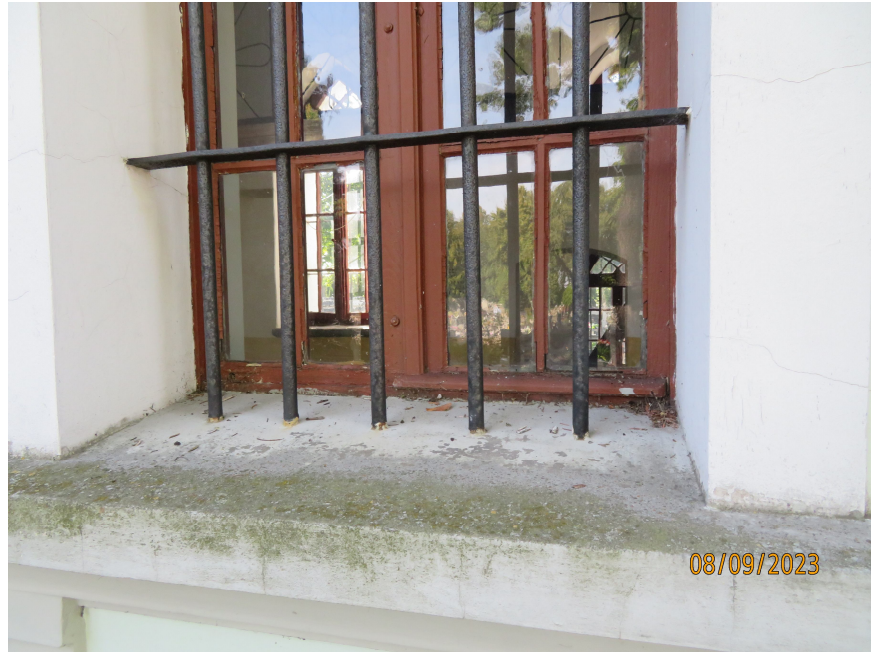
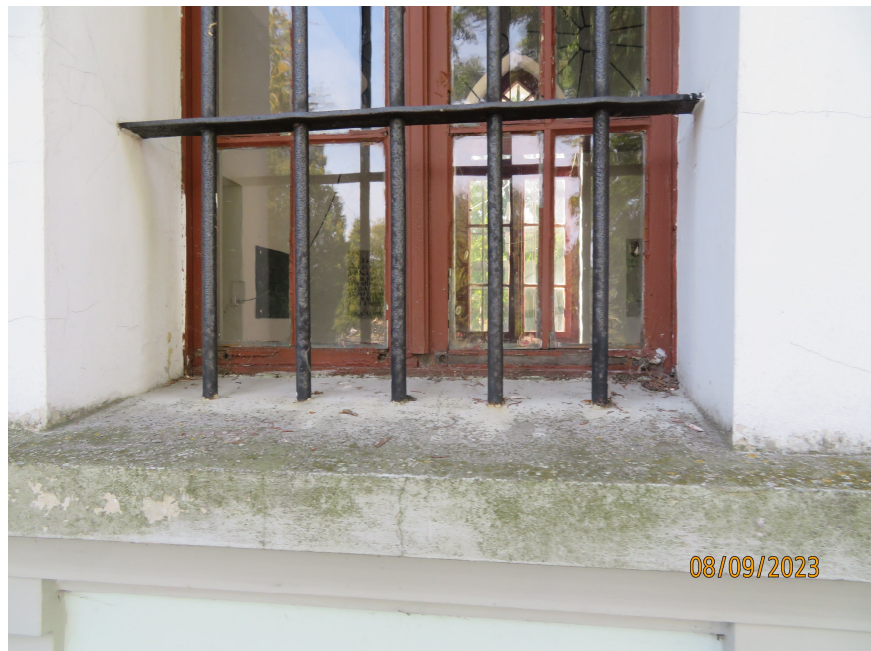
Stolarka okienna nieszczelna, niedopasowana, o ubytkach szczególnie w rejonie dolnej półki. Konieczna jest renowacja istniejącej stolarki z wymianą elementów zniszczonych.

*Fot.22 Widok ostrołukowego okna drewnianego, wielokwaterowego – nieszczelności i ubytki, zniszczenia stolarki szczególnie w rejonie dolnej półki.*

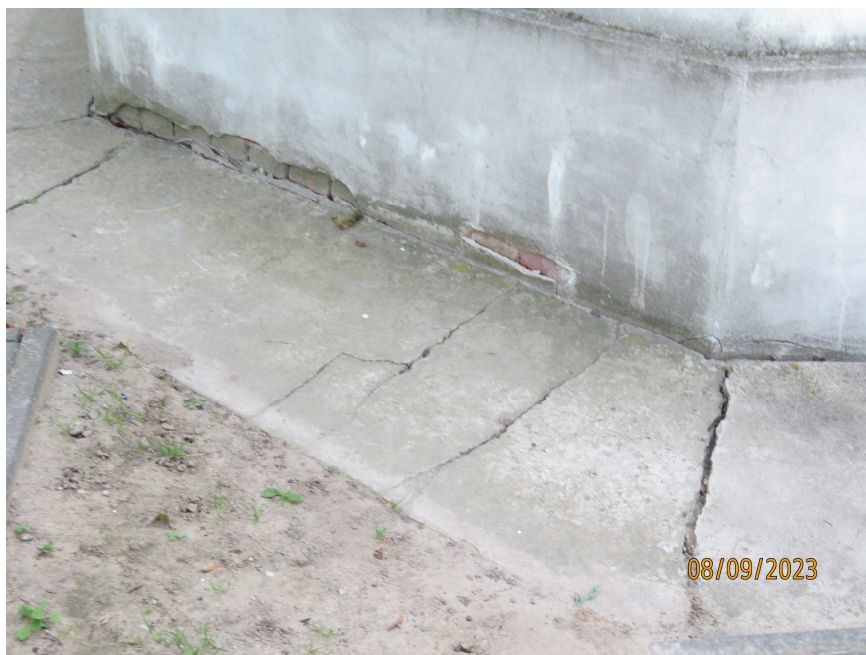
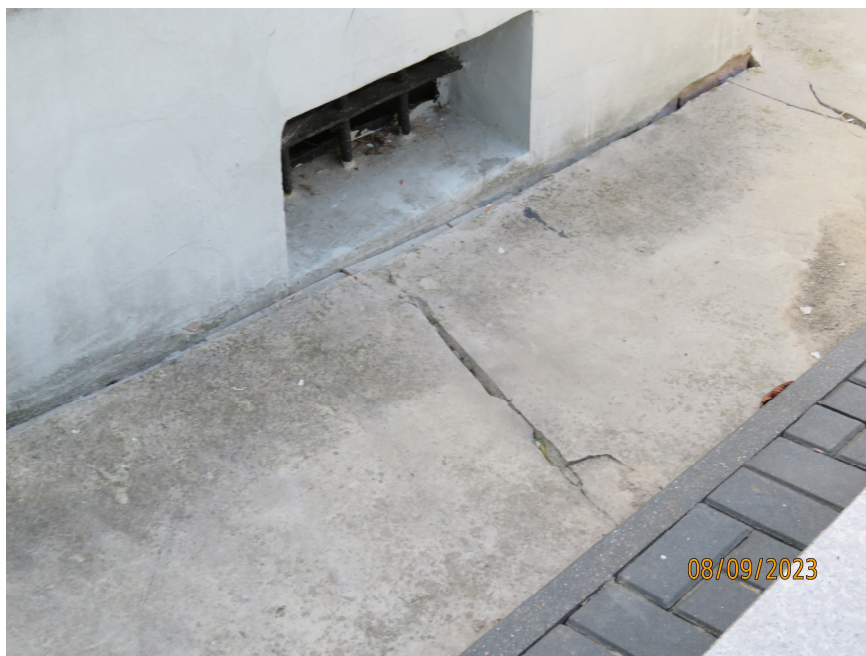
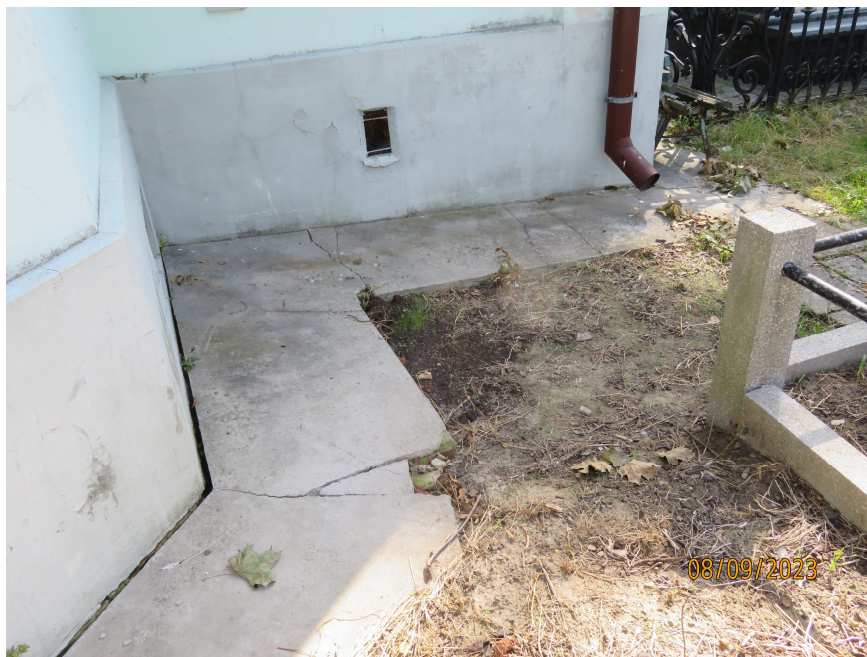
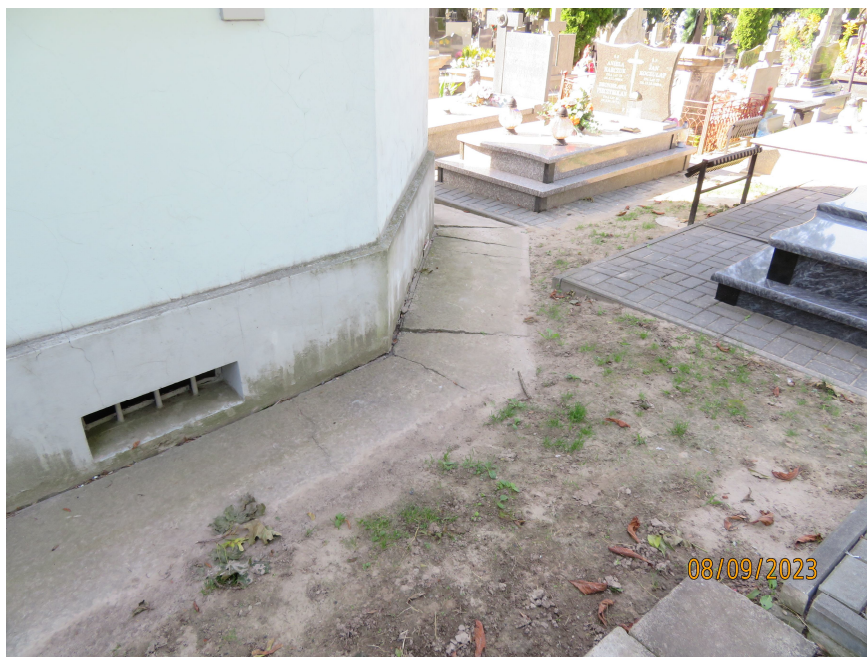
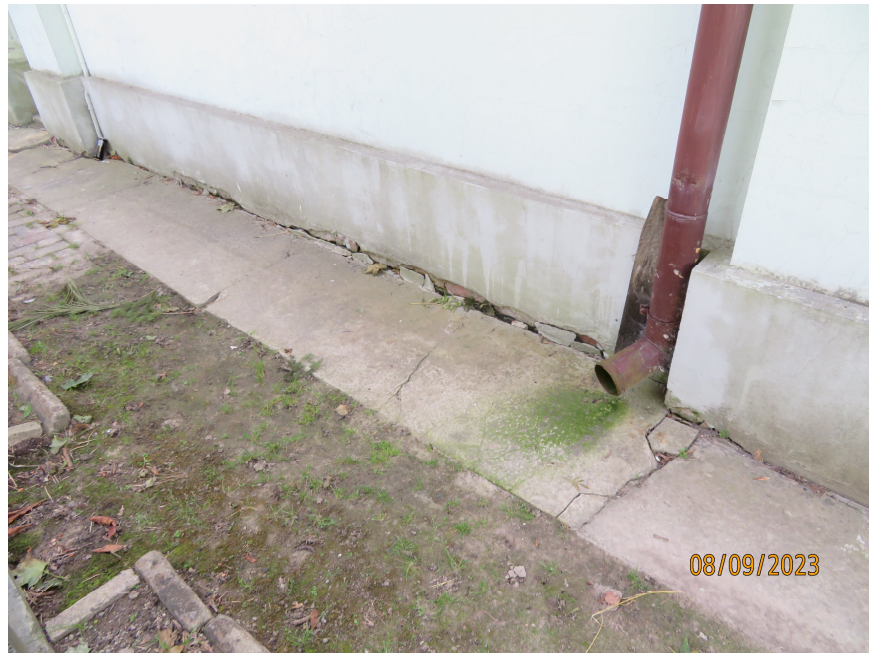
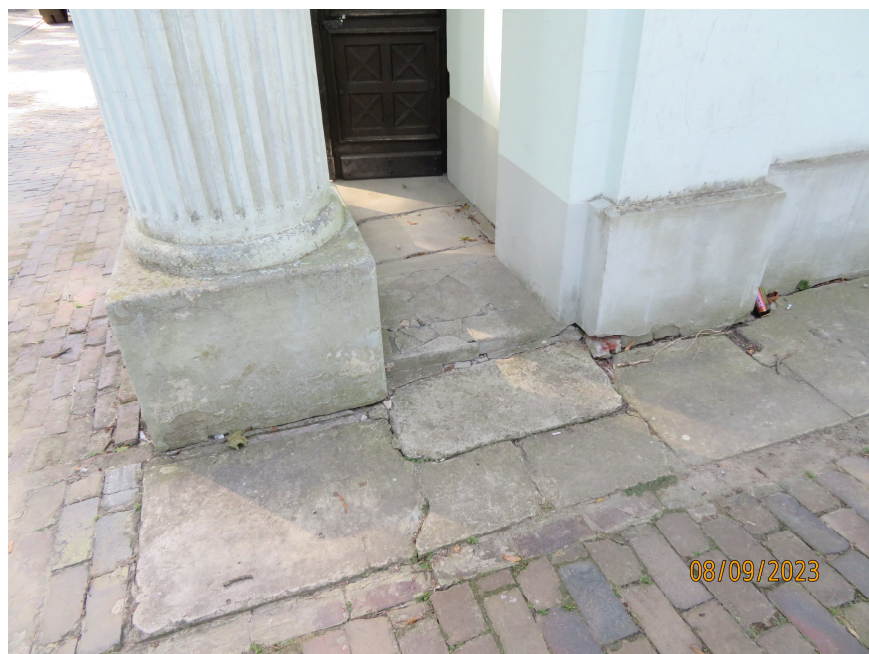
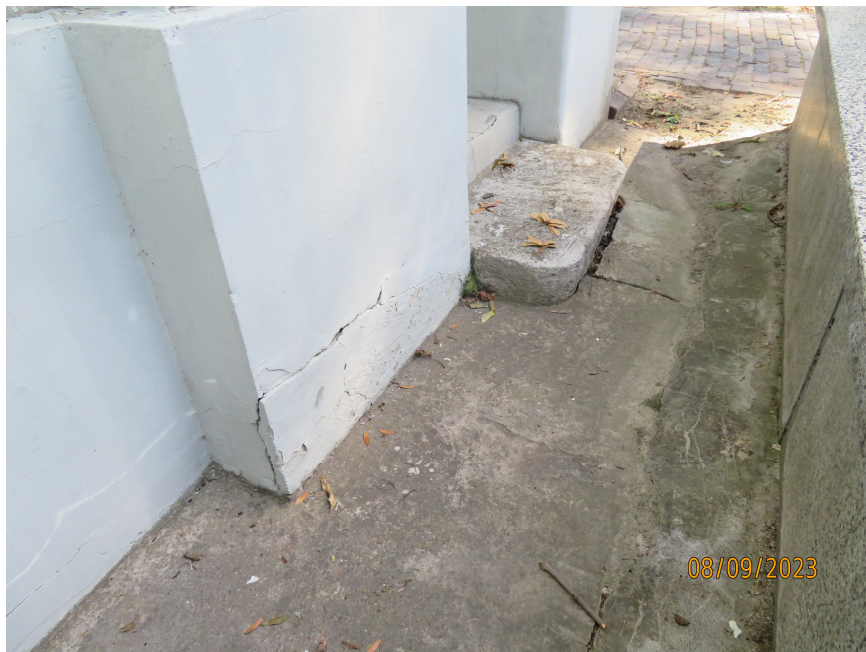
Wykryto nieszczelności pokrycia dachowego, na skutek czego zawilgacane jest wnętrze kaplicy. Ponadto brak prawidłowego odprowadzenia wód opadowych przy budynku – uszkodzona, nieszczelna opaska betonowa, co skutkuje zawilgacaniem ścian podziemia.

*Fot.27 Widok uszkodzonej, spękannej opaski betonowej przy cokole budynku.*

- Rozebrać uszkodzoną opaskę betonową. Odkopać ściany fundamentowe, wykonać izolację pionową ścian. Wykonać również izolację poziomą w postaci przepony.  
Z uwagi na charakter podłoża gruntowego zalegającego przy ścianach zewnętrznych, zaleca się prowadzenie robót w okresie suchym, oraz zabezpieczenie wykopów przed opadami podczas prac.

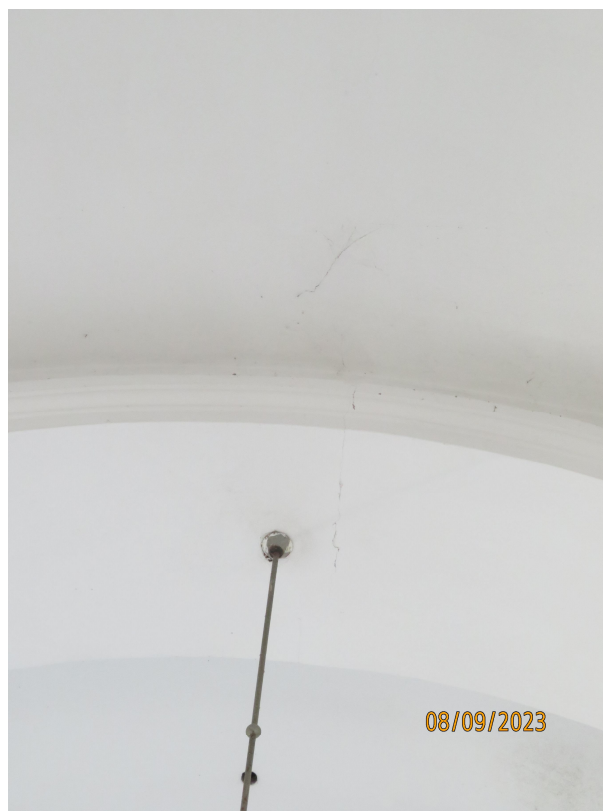
*Fot.36 Widok wystającego gurtu ze sklepienia, wydzielający prezbiterium – widoczna rysa.*

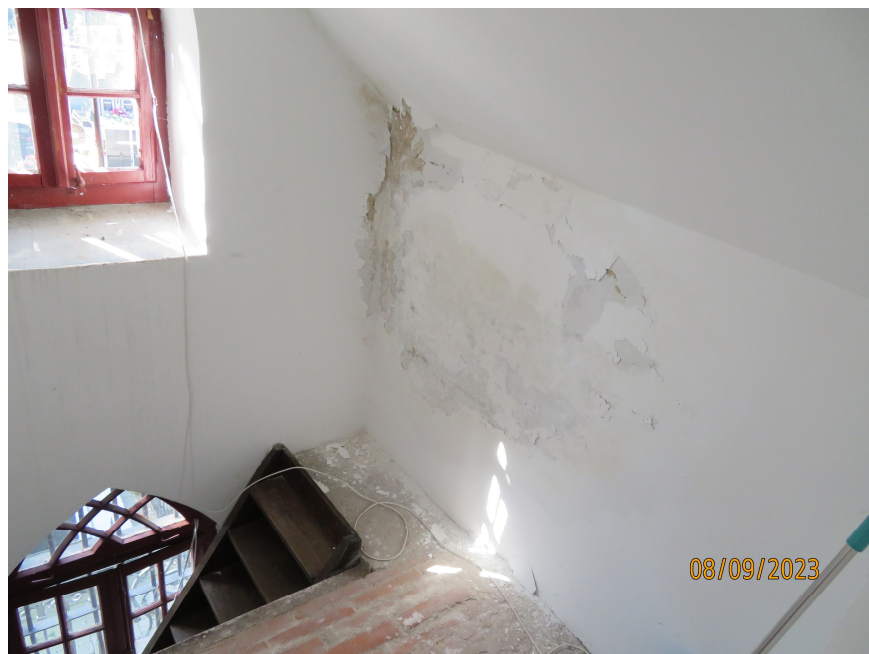
*Fot.38 Wnętrze kaplicy, wejście na drewniany balkon na chór – zawilgocenie ściany w miejscu rosnącego drzewa na połaci dachowej.*

- W miejscu przecieku nad wejściem na chór, skuć zawilgocone tynki, osuszyć mur oraz wykonać nowy tynk wapienny.
- Po robotach naprawczych wykonać malowanie tynków wewnętrznych.

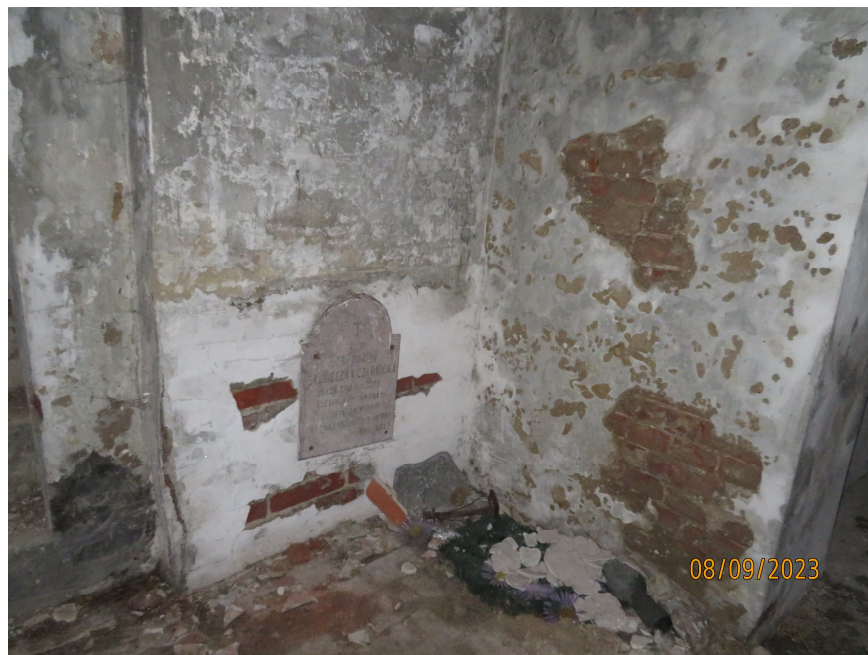
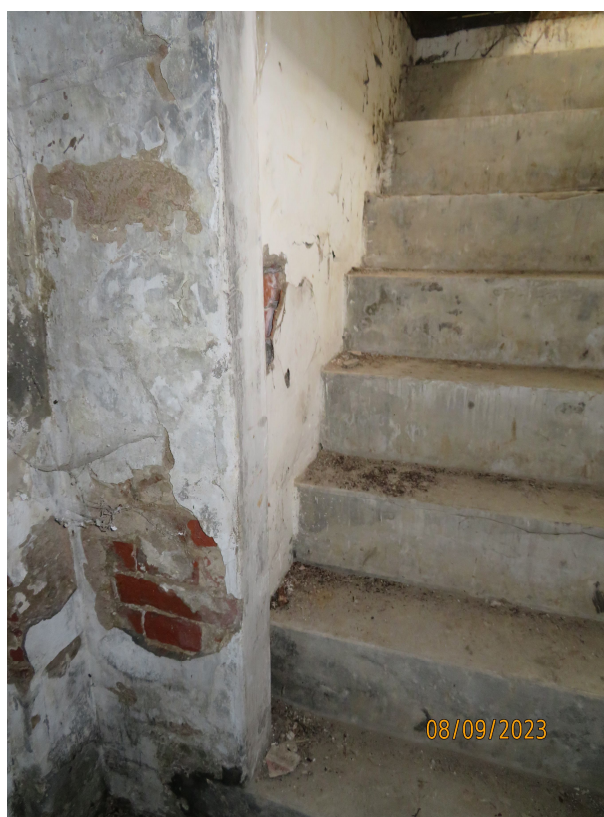
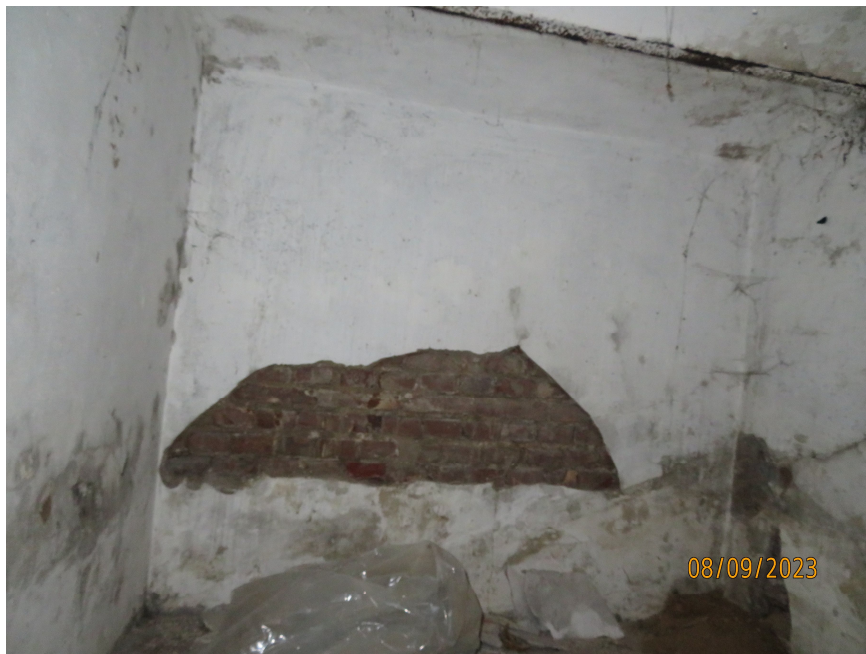
Wilgoć ścian krypty. Brak izolacji pionowej i poziomej ścian fundamentowych.

*Fot.39 Widok ścian krypt – zawilgocenia ścian, ubytki tynku, złuszczenia farby.*

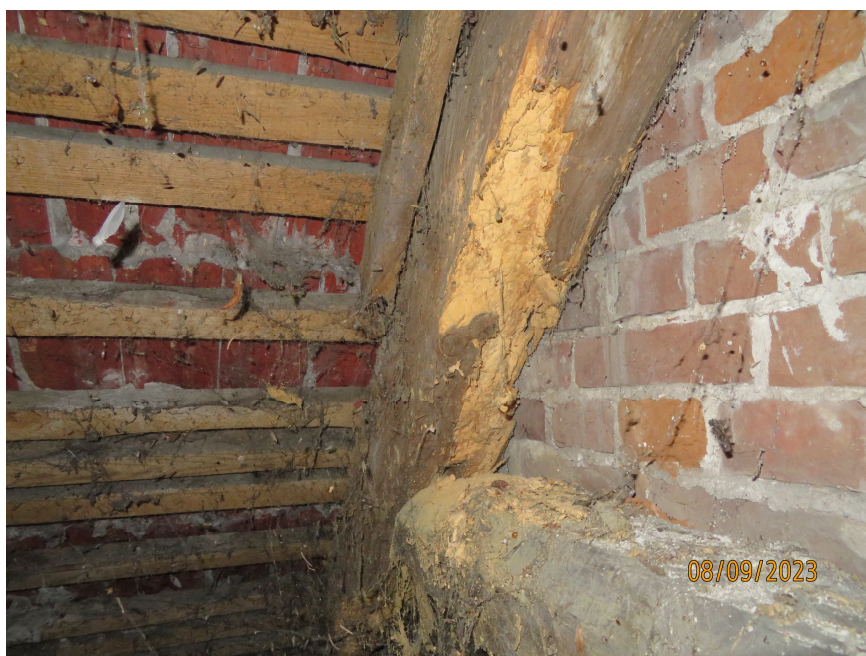
Widoczna miejscowa korozja biologiczna elementów drewnianych, szczególnie w rejonie ścian szczytowych oraz w miejscu sygnaturki, czyli w miejscach potencjalnych przecieków połaci dachowej.

*Fot.44 Widok więźby dachowej kaplicy – korozja biologiczna krokwi i jętki przy szczycie elewacji frontowej.*

Podczas remontu dachu, należy przejrzeć dokładnie wszystkie elementy drewniane pod kątem korozji biologicznej. W przypadku stwierdzenia korozji, uszkodzone odcinki należy wymienić lub wzmocnić. Pozostałe elementy należy poddać renowacji i zabezpieczyć preparatem do drewna.

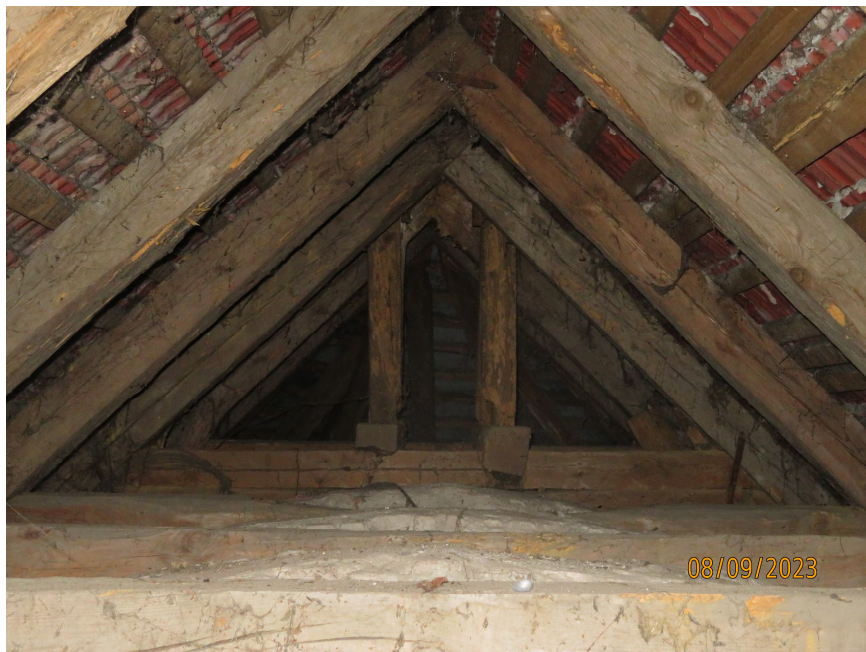
Ze względu na silną korozję słupów i płatwi podpierających, należy odtworzyć konstrukcję sygnaturki.

*Fot.47 Widok więźby dachowej kaplicy – słupy i płozy sygnaturki.*

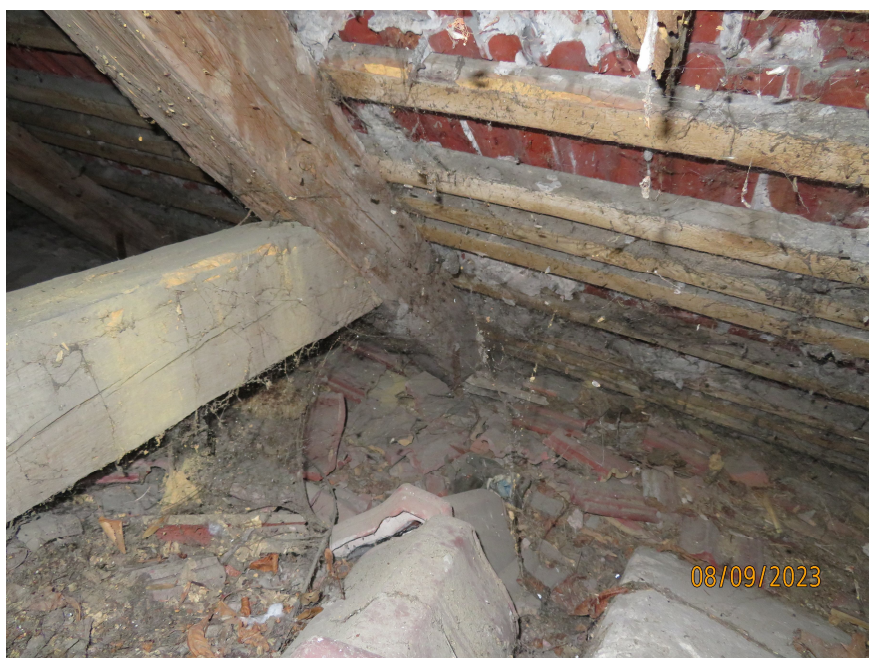
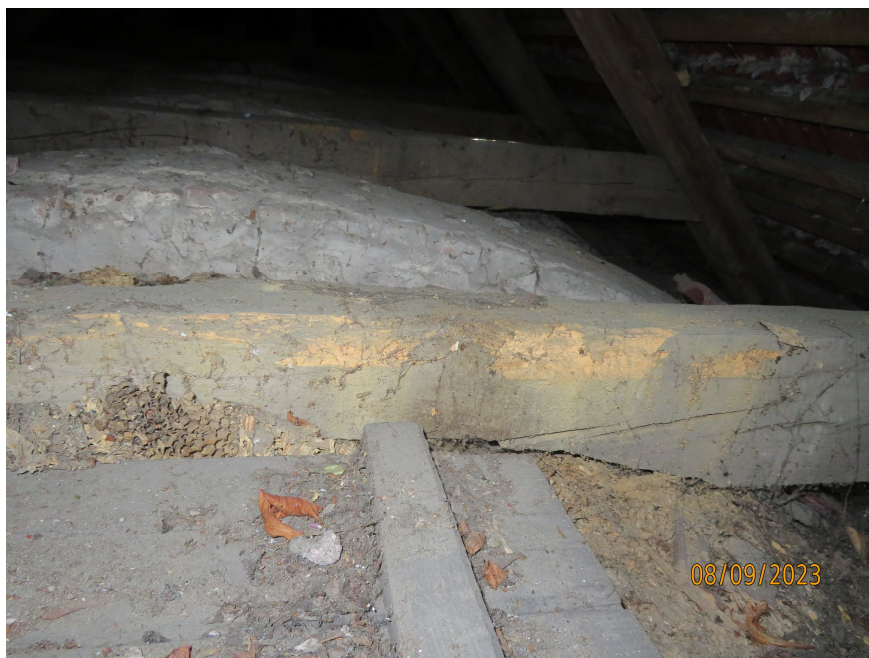
*Fot.48 Widok więźby dachowej kaplicy – korozja biologiczna jętki.*

- Podczas prac remontowych dachu sprawdzić stan wszystkich drewnianych elementów, w razie uszkodzeń odcinki wymienić bądź wzmocnić. Ze względu na osłabione/podcięte wszystkie jętki, należy usztywnić istniejące krokwie dodatkowymi kleszczami zamocowanymi ponad istniejącą jętką.
