**OPIS TECHNICZNY**  
**DO PROJEKTU WYKONAWCZEGO - KONSTRUKCYJNEGO**  
**REMONTU KONSERATORSKIEGO OBIEKTU ZABYTKOWEGO**  
**AKADAMII ZAMOJSKIEJ W ZAMOŚCIU**  
**Ul. Akademicka 8; 22-420 Zamość**

GRUDZIEŃ 2013

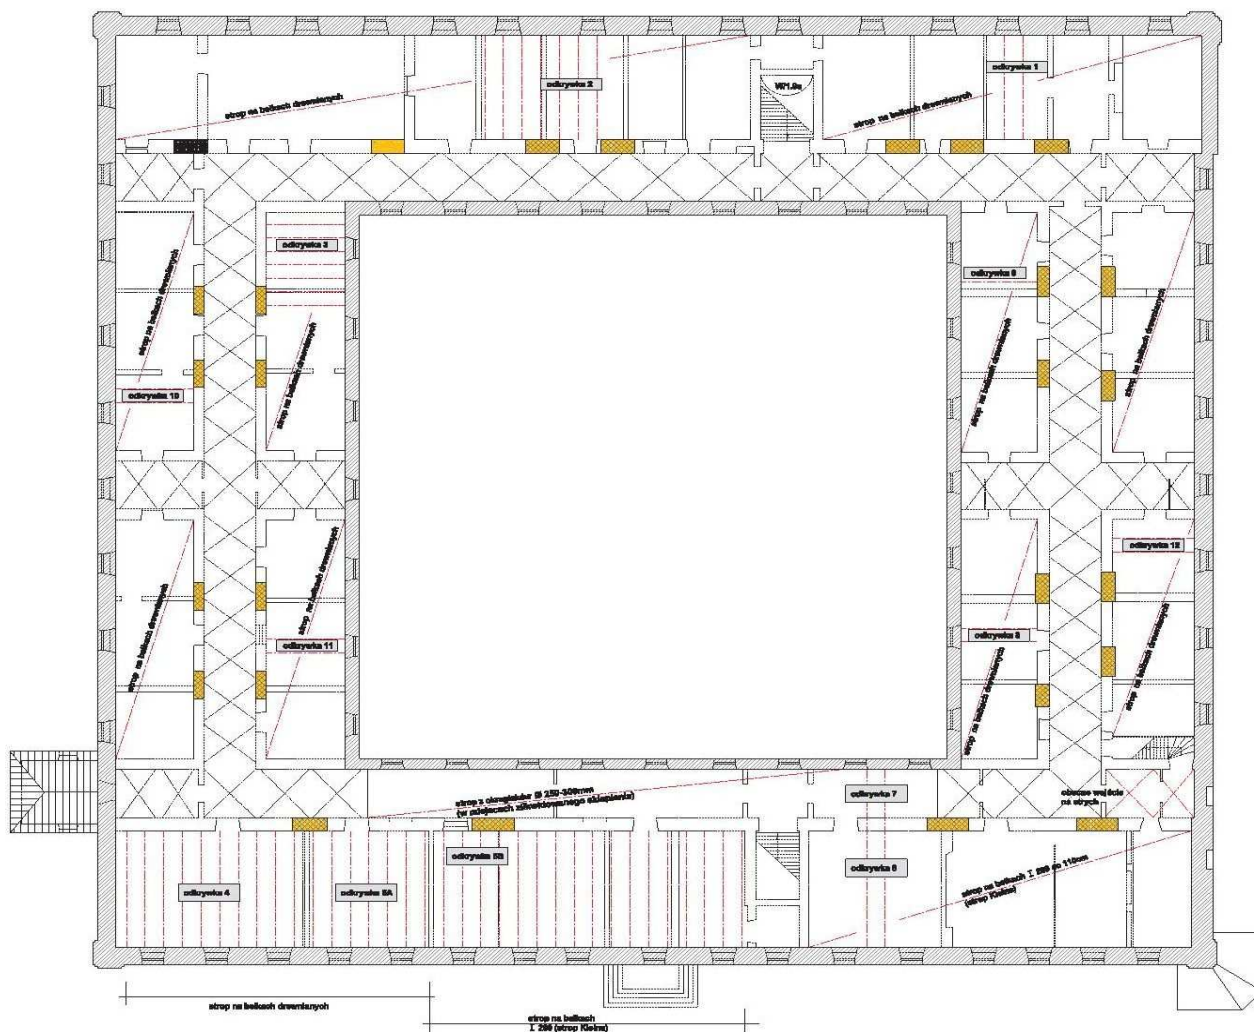
Fot. 1 Typy stropów na poddaszu wg ekspertyzy technicznej stropów 1998r.

O ile stropy ceramiczne spełniają całkowicie swoje zadania i co do ich pracy nie ma zastrzeżeń, na stropach drewnianych wystąpiły liczne ogniska korozji biologicznej, zwłaszcza w deskowaniu. Zgodnie z ekspertyzą zaobserwowano również liczne ogniska korozji na belkach nośnych stropów drewnianych. Wzrokowo można stwierdzić wyjątkowo mocno skorodowane okrągłaki stropu nad korytarzem. Porażenie przez owady – techniczne szkodniki drewna spowodowało, że materiał można wydłubać dowolnym, metalowym narzędziem.

Stan stropów drewnianych pozwala stwierdzić, że nie są one w obecnym stanie przenosić obciążeń użytkowych przewidzianych nawet dla stropów nieużytkowych.

Należy: usunąć polepę wierzchnią, odbić podłogę stropów, usunąć istniejące wypełnienie z polepy i wymienić je na wełnę mineralną miękką. Wcześniej elementy drewniane, które decyzją konserwatora mają pozostać, należy zaimpregnować antykorozyjnie środkami typu Fobos M-4 oraz doprowadzić do klasy trudno zapalności impregnatami PPOŻ. Elementy spękane poprzecznie, złamane lub porażone korozją biologiczną należy w całości lub fragmentami wymienić na nowe. Po odkryciu belek ocenić należy strefy przypodporowe pod względem korozji drewna. Belki w strefie podporowej należy zabezpieczyć przeciwwilgociowo np. poprzez owinięcie papą asfaltową na stykach z murem. W przypadku wystąpienia lokalnych ognisk korozji dopuszcza się możliwość ostrugania elementu do zdrowego drewna.

Po rozbiórce deskowania należy ocenić stan techniczny desek sufitowych i samego tynku. Z uwagi na wiele ognisk korozji biologicznej w tych strefach zaleca się usunięcie tynków trzcinowych i dranicowych oraz ich odtworzenie. Dopuszcza się również impregnację tynków środkami grzybo- i owadobójczymi pod warunkiem potwierdzenia dobrego stanu technicznego desek sufitowych.
