INWENTARYZACJA ISTNIEJĄCYCH DRZEW I KRZEWÓW PRZEZNACZONYCH DO WYCINKI

ZADANIE	PRZEBUDOWA ULICY PARTYZANTÓW (OD SKRZYŻOWANIA ULIC ODRODZENIA - ORLĄT LWOWSKICH - PARTYZANTÓW DO SKRZYŻOWANIA ULIC REJA-OGRODOWA-LWOWSKA-PARTYZANTÓW) W ZAMOŚCIU
ZAWARTOŚĆ	INWENTARYZACJA DRZEW I KRZEWÓW PRZEZNACZONYCH DO WYCINKI
BRANŻA	ZIELEŃ
INWESTOR	MIASTO ZAMOŚĆ RYNEK WIELKI 13, 22-400 ZAMOŚĆ
NR DZIAŁEK EWIDENCYJNYCH	ARK. 54 działki: 29/1, 200/2, ARK. 53 działki: 209, 162, 163, 124/1, 70, 68/11,1, 124/3, 168, 125, ARK. 49 działki: 15,16, 5/19, 5/18, 1/1, ARK. 48 działki: 111,
OBRĘB	0001 MIASTO ZAMOŚĆ
JEDNOSTKA EWIDENCYJNA	066401_1 ZAMOŚĆ
KOD CPV	45200000-9
KATEGORIA OBIEKTU BUDOWLANEGO	XXV K 1 W 1

29 SIERPIEŃ 2021 r.

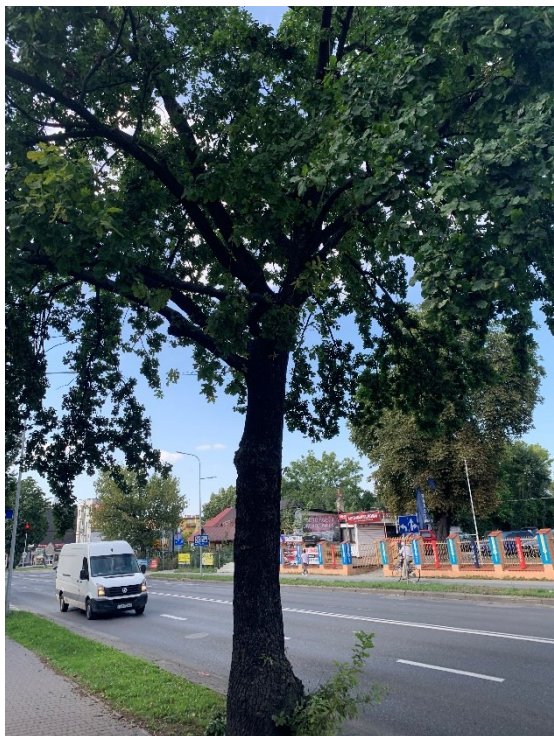
L.p.	Numer dzewa na mapie podglądowej	Nazwa łacińska	Nazwa polska	Obwód pnia na wys. 5 cm [cm]	Obwód pnia na wys. 130 cm [cm]	Wys. [m]	Pow. Krzewu [m2]	Uwagi	Stan zdrowotny
1	1	Quercus robur L.	DĄB	230	160	14,0	-	Drzewo do usunięcia ze względu na kolizję z projektowaną infrastrukturą	Drzewo w dobrej kondycji zdrowotnej. Korona symetryczna. Występują ślady po obciętych gałęziach. Pień nie jest pochylony. Nie stwierdzono gniazodowania ptactwa
2	2	Quercus robur L.	DĄB	230	200	13,5	-	Drzewo do usunięcia ze względu na kolizję z projektowaną infrastrukturą	Drzewo w dobrej kondycji zdrowotnej. Korona symetryczna. Występują ślady po obciętych gałęziach. Pień nie jest pochylony. Nie stwierdzono gniazodowania ptactwa.
3	3	<i>Thuja L.</i>	ŻYWOTNIK	24 26 24 25 19	-	1,4	-	Skupisko drzew do usunięcia ze względu na kolizję z projektowaną infrastrukturą	Drzewa w dobrej kondycji zdrowotnej. Nie stwierdzono gniazodowania ptactwa.

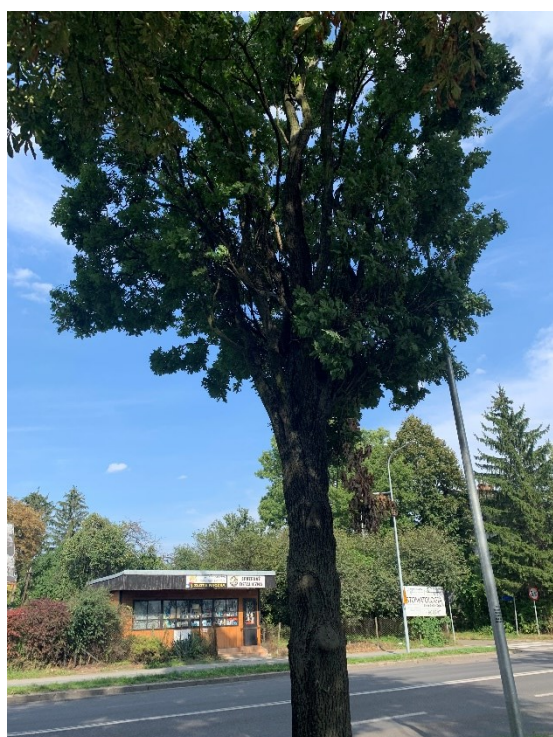
19 24 21 20					
4	4	Quercus robur L.	DĄB	187	181	15,0	-	Drzewo do usunięcia ze względu na kolizję z projektowaną infrastrukturą	Drzewo w dobrej kondycji zdrowotnej. Korona symetryczna. Występują ślady po obciętych gałęziach. Pień nie jest pochylony. Nie stwierdzono gniazodowania ptactwa.
5	5	Quercus robur L.	DĄB	240	223	15,0	-	Drzewo do usunięcia ze względu na kolizję z projektowaną infrastrukturą	Drzewo w dobrej kondycji zdrowotnej. Korona symetryczna. Występują ślady po obciętych gałęziach. Pień jest lekko pochylony. Nie stwierdzono gniazodowania ptactwa
6	6	Quercus robur L.	DĄB	251	226	15,0	-	Drzewo do usunięcia ze względu na kolizję z projektowaną infrastrukturą	Drzewo w dobrej kondycji zdrowotnej. Korona symetryczna. Występują ślady po obciętych gałęziach. Pień nie jest pochylony. Nie stwierdzono gniazodowania ptactwa.

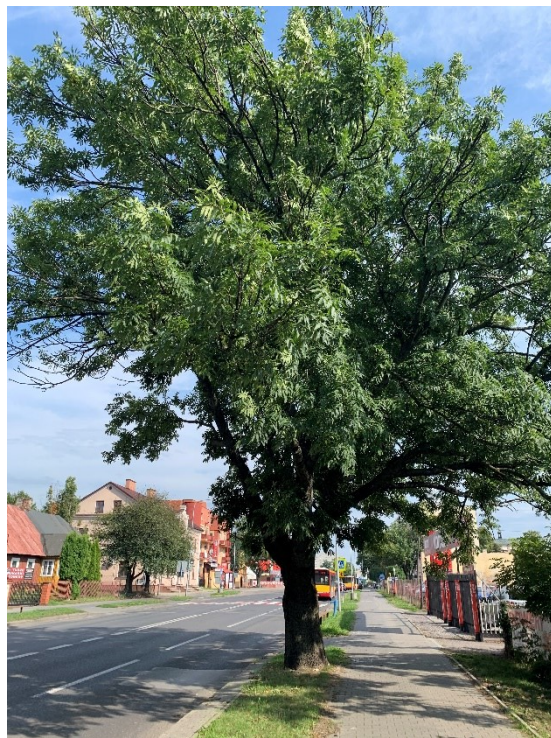
7	7	Fraxinus excelsior L.	JESION WYNIOSŁY	295	260	15,0	-	Drzewo do usunięcia ze względu na kolizję z projektowaną infrastrukturą	Drzewo w dobrej kondycji zdrowotnej. Korona symetryczna. Występują ślady po obciętych gałęziach. Pień nie jest pochylony. Nie stwierdzono gniazodowania ptactwa.
8	8	Fraxinus excelsior L.	JESION WYNIOSŁY	118	84	4,2	-	Drzewo do usunięcia ze względu na kolizję z projektowaną infrastrukturą	Drzewo w dobrej kondycji zdrowotnej. Korona symetryczna. Występują ślady po obciętych gałęziach. Pień nie jest pochylony. Nie stwierdzono gniazodowania ptactwa.
9	9	Fraxinus excelsior L.	JESION WYNIOSŁY	110	69	4,1	-	Drzewo do usunięcia ze względu na kolizję z projektowaną infrastrukturą	Drzewo w dobrej kondycji zdrowotnej. Korona symetryczna. Występują ślady po obciętych gałęziach. Pień nie jest pochylony. Nie stwierdzono gniazodowania ptactwa.
