Temat: **RENOWACJA**
REMONT ELEWACJI PODCIENI KAMIENIC PRZY ULICY STASZICA NUMER 21, 23, 25, 27, 29, 31, 33, 35, 37, 39 W ZAMOŚCIU

Faza: **PROJEKT BUDOWLANY**

Nazwa elementu projektu budowlanego: **ZAŁĄCZNIKI FORMALNO - PRAWNE**

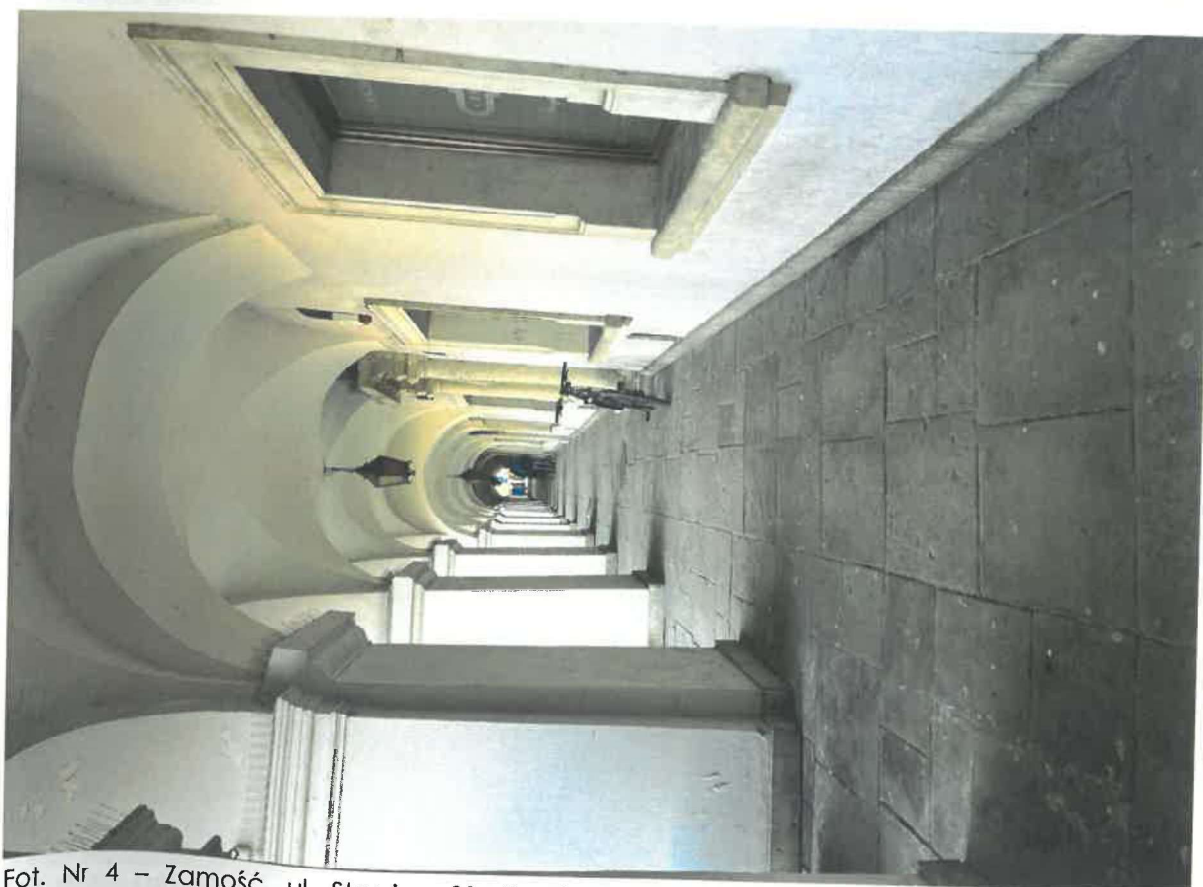
Fot. Nr 4 – Zamość, ul. Staszica 21. Kamienica – widok ogólny podcieni.
Widoczna łuszcząca się farba na filarach.

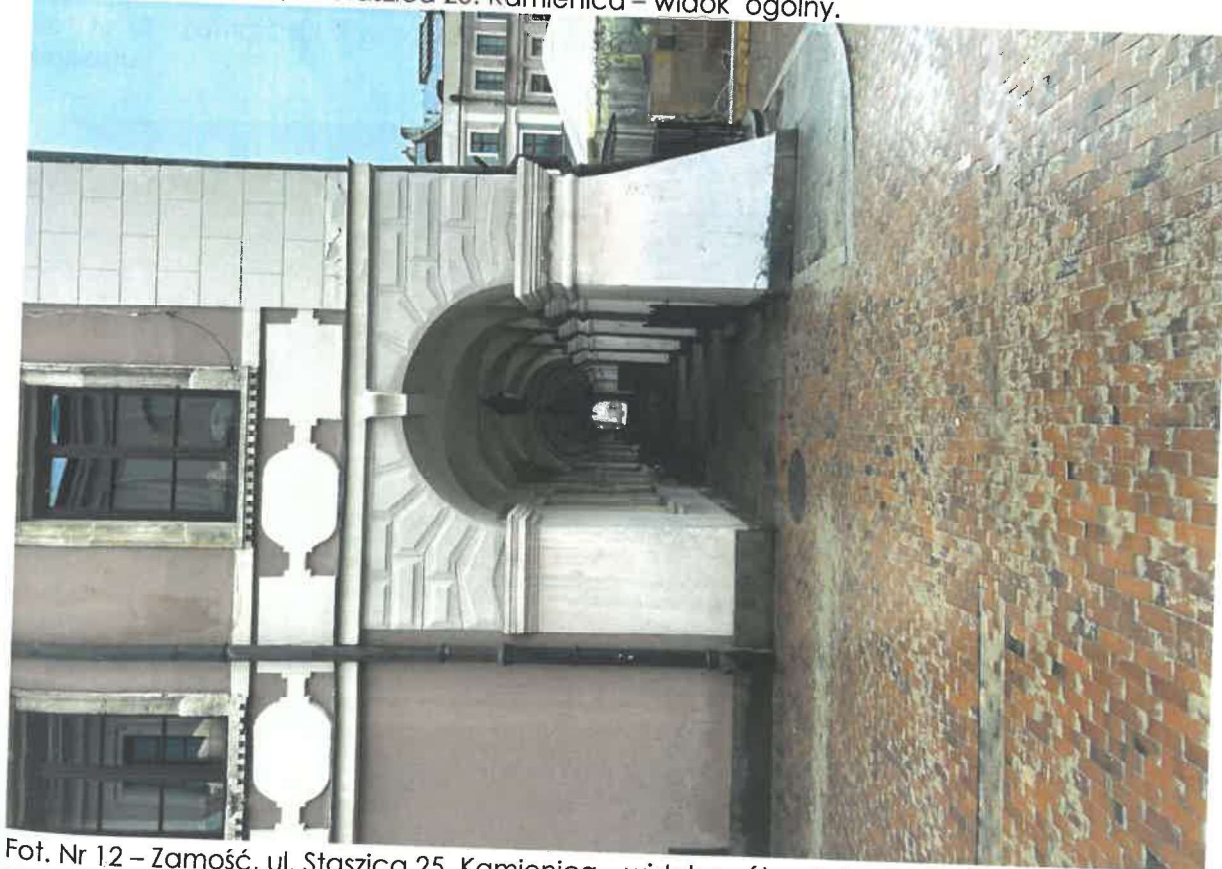
Fot. Nr 12 – Zamość, ul. Staszica 25. Kamienica – widok ogólny. Zniszczony gzyms – impost.

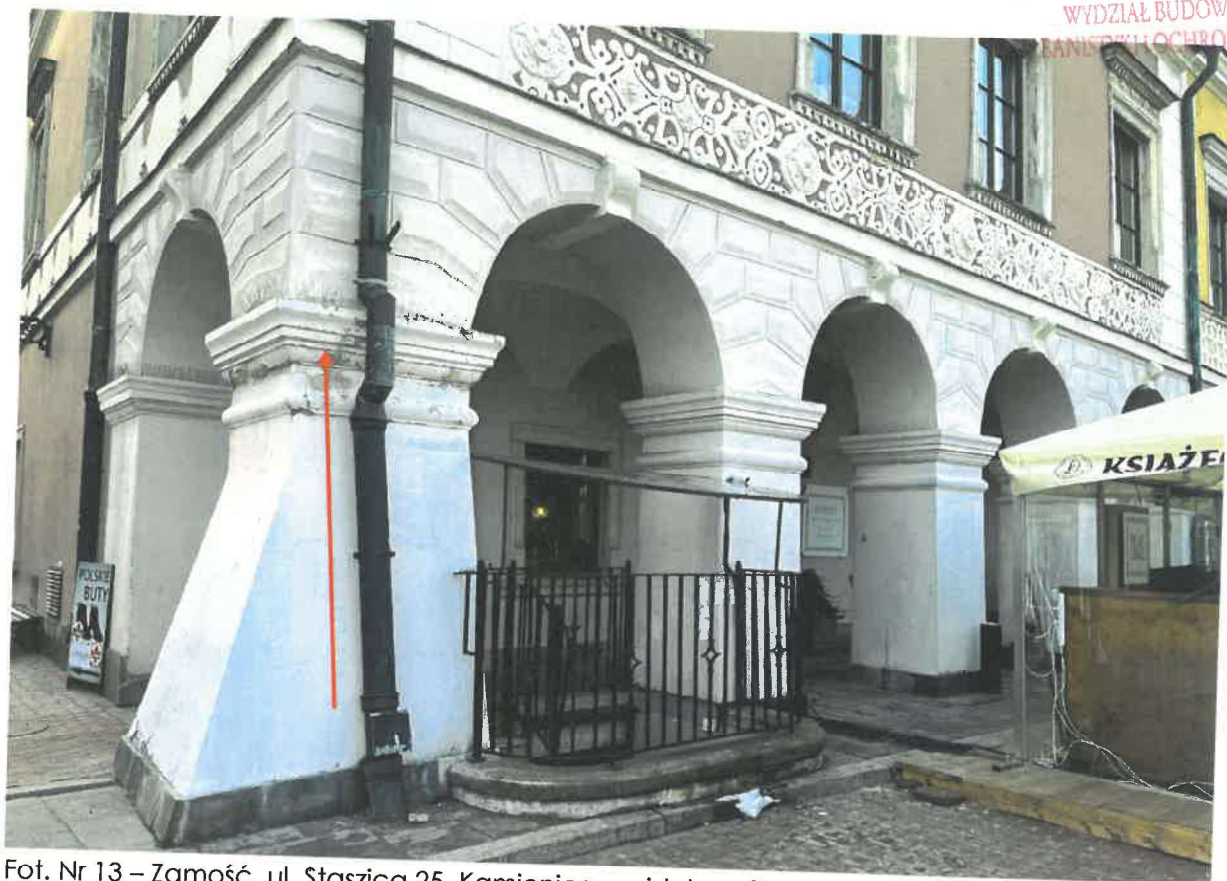
Fot. Nr 13 – Zamość, ul. Staszica 25. Kamienica – widok ogólny. Widoczne zniszczenia impostu.

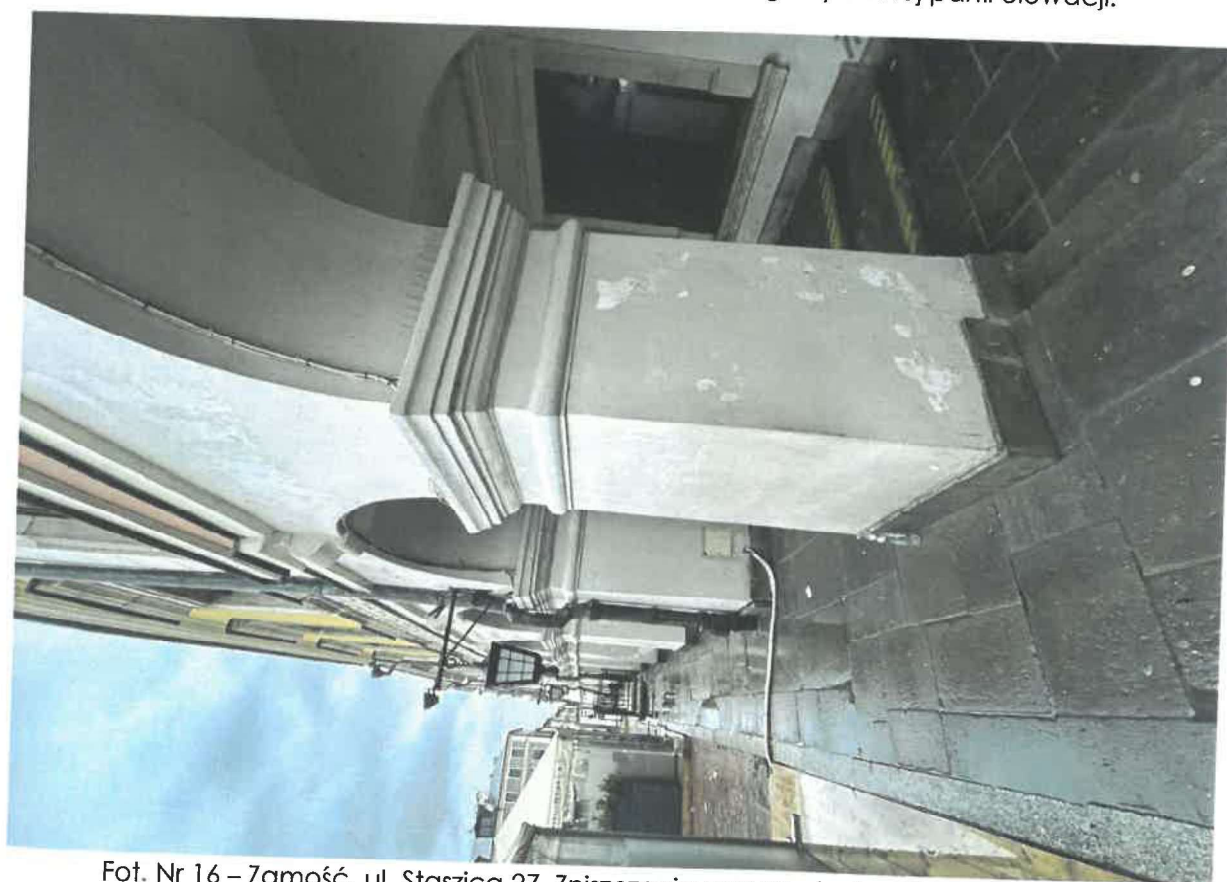
Fot. Nr 16 – Zamość, ul. Staszica 27. Zniszczenia wypraw tynkarskich na filarach.

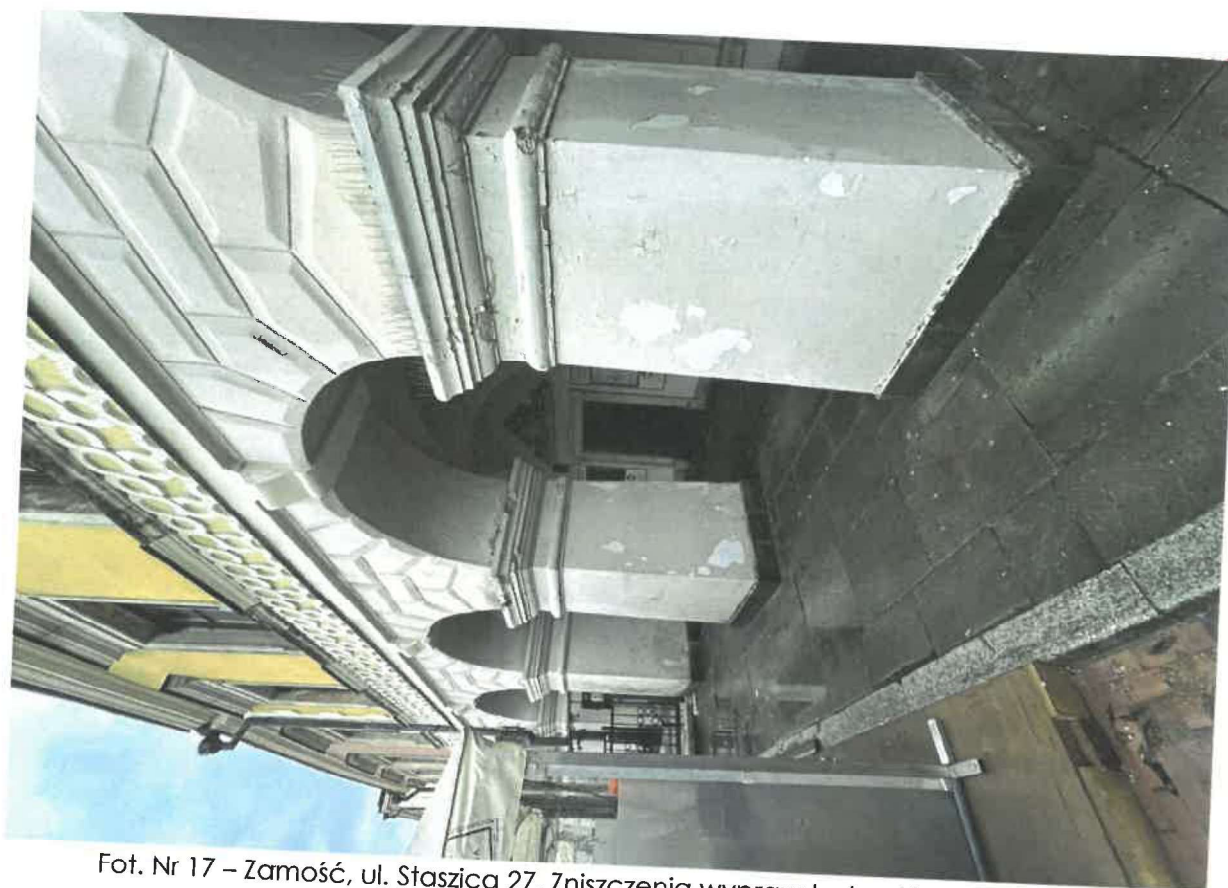
Fot. Nr 17 – Zamość, ul. Staszica 27. Zniszczenia wypraw tynkarskich na filarach.

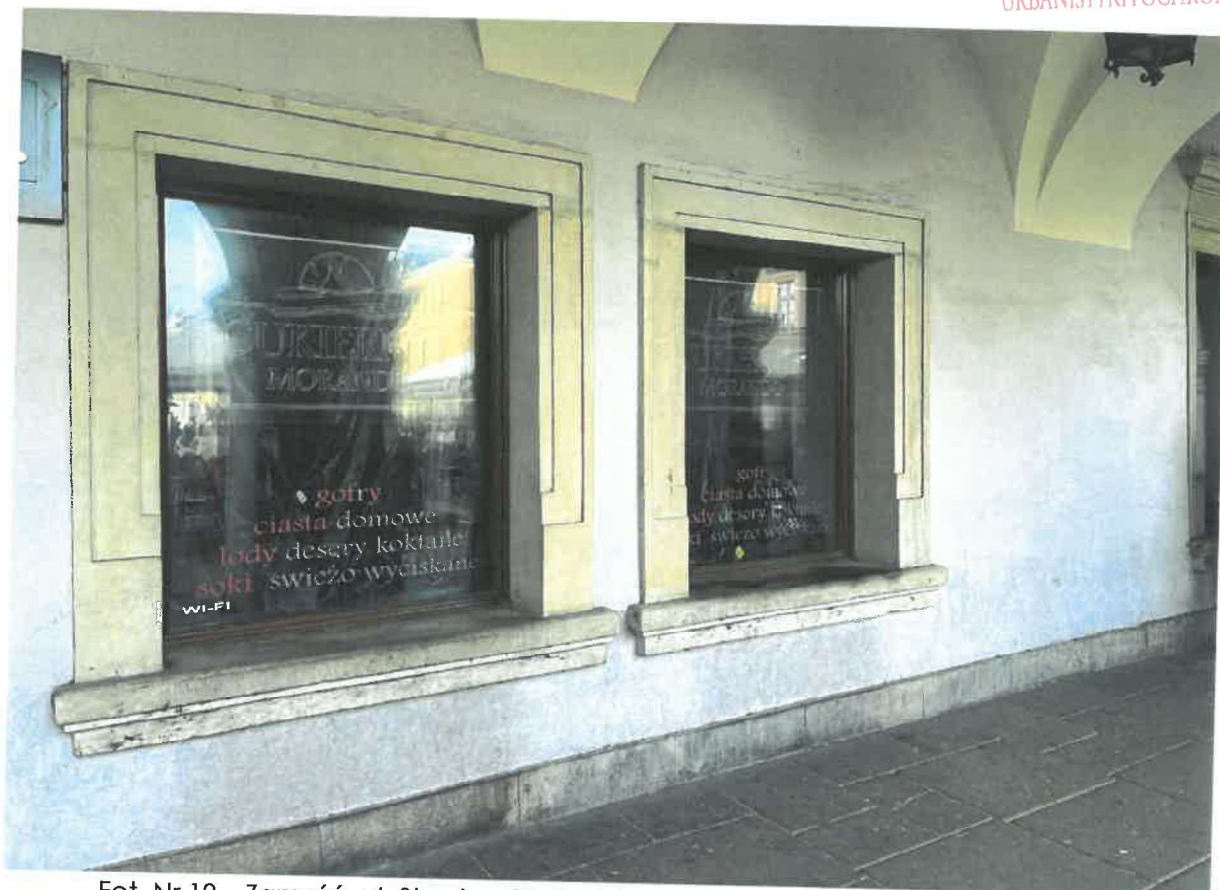
Fot. Nr 19 – Zamość, ul. Słazica 27. Podcienia – widok ogólny. Zabrudzona elewacja wewnętrzna.

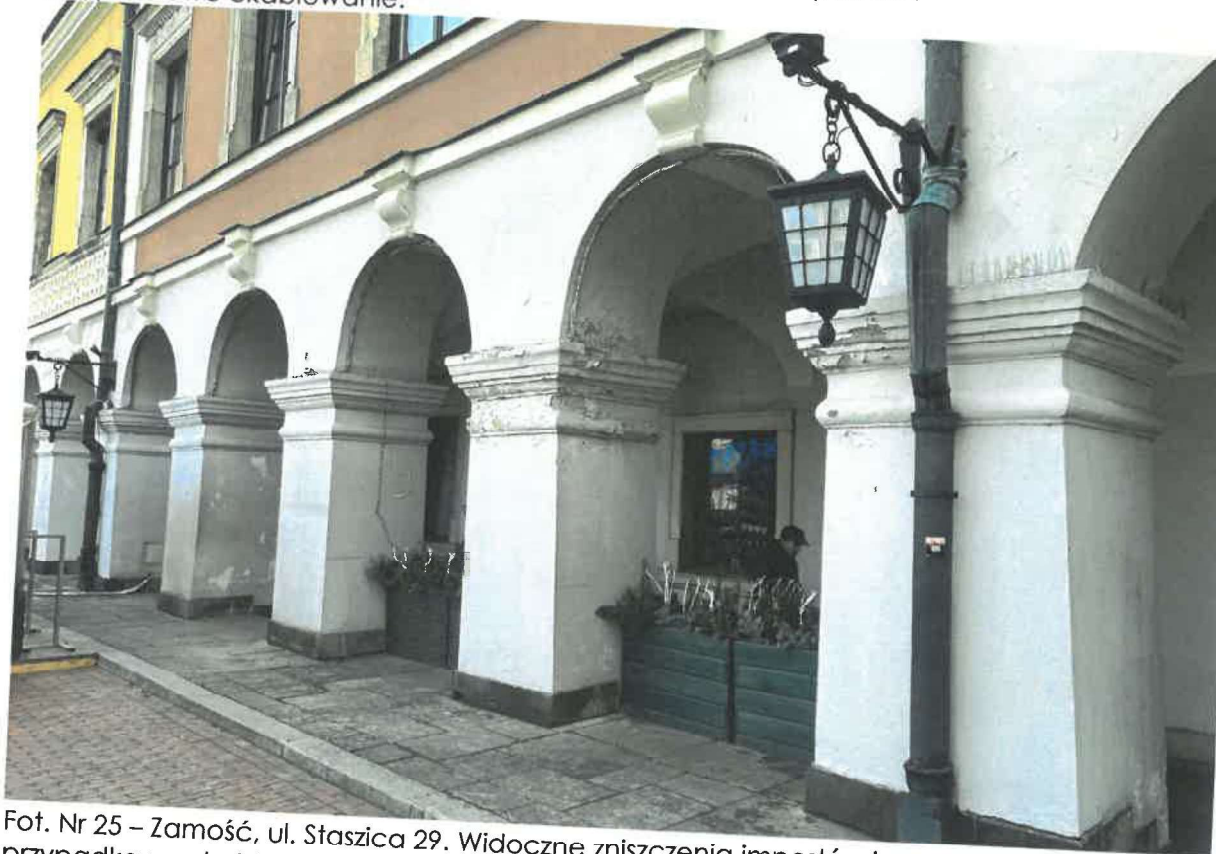
Fot. Nr 25 – Zamość, ul. Staszica 29. Widoczne zniszczenia impostów i przypadkowe okablowanie.

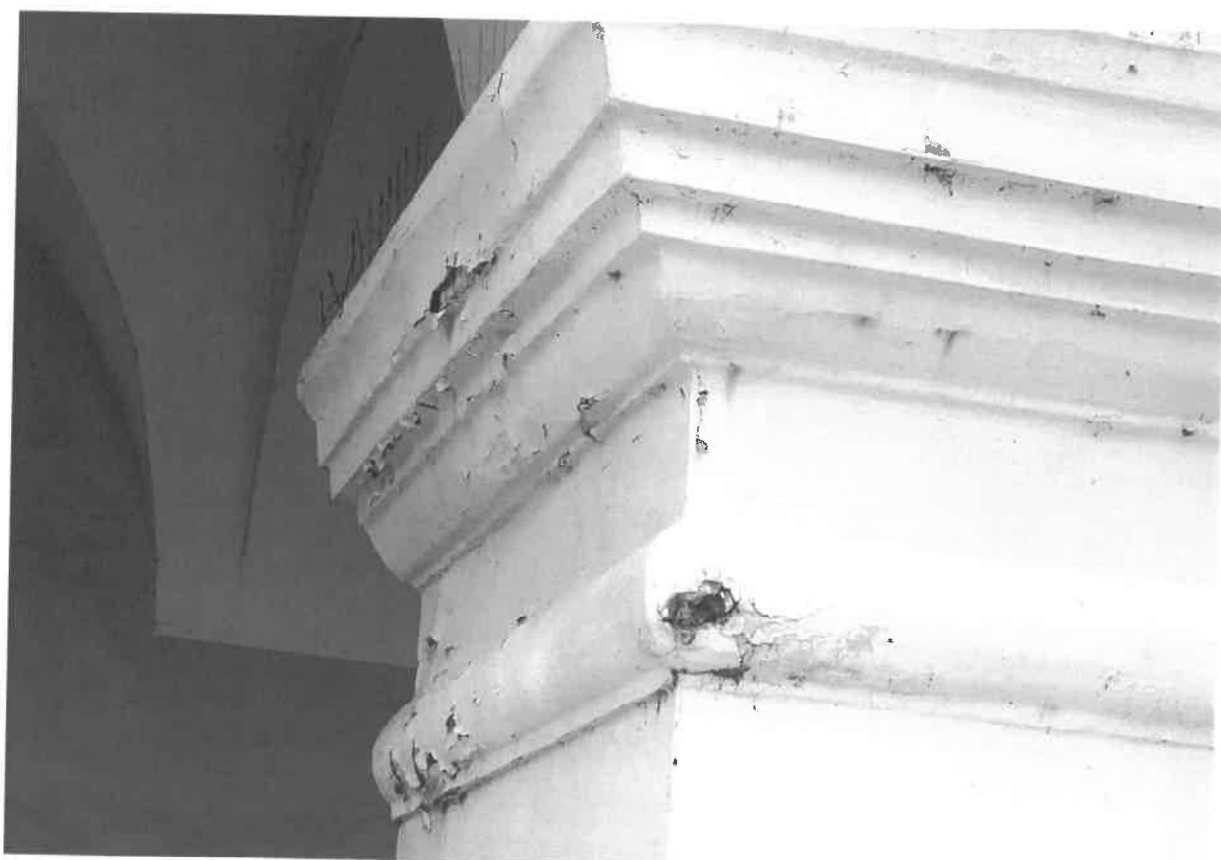
Fot. Nr 28 – Zamość, ul. Staszica 29. Zniszczone profilowanie impostów.

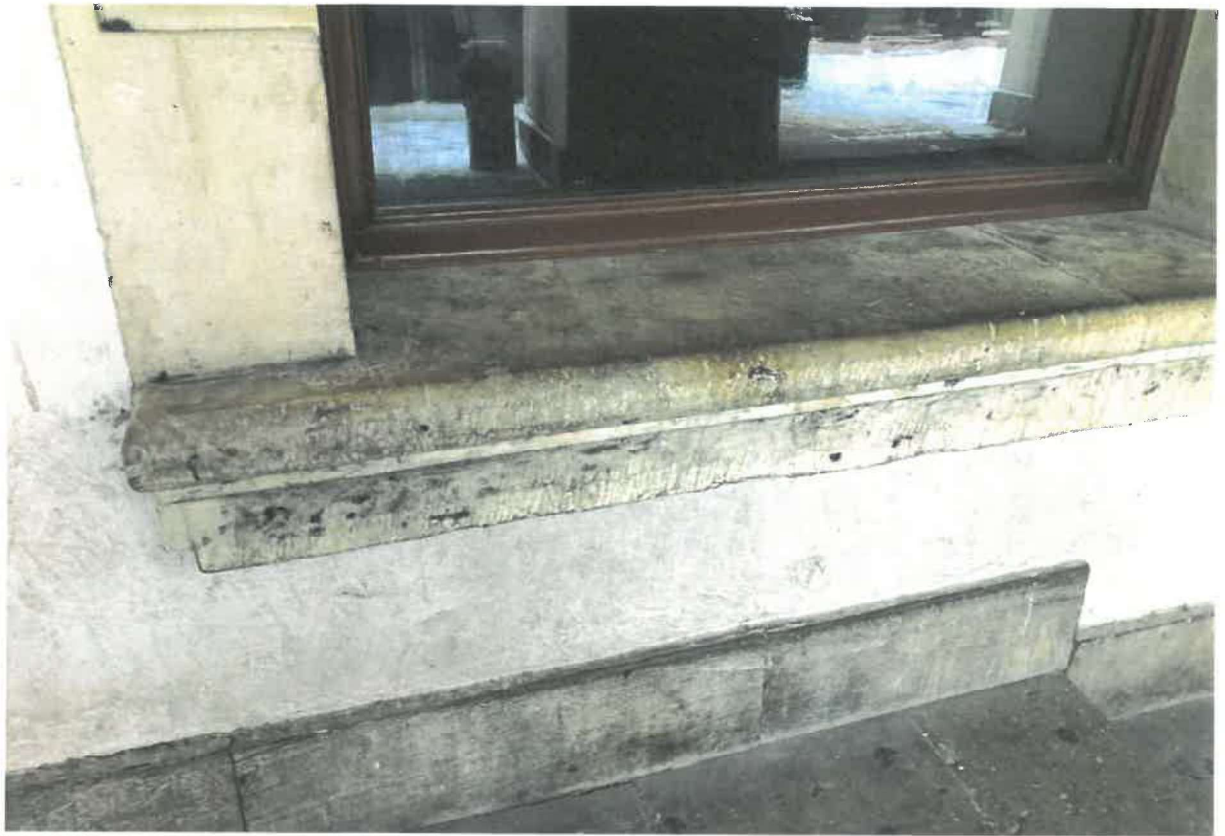
Fot. Nr 29 – Zamość, ul. Staszica 29. Zabrudzona ściana w podcieniu.

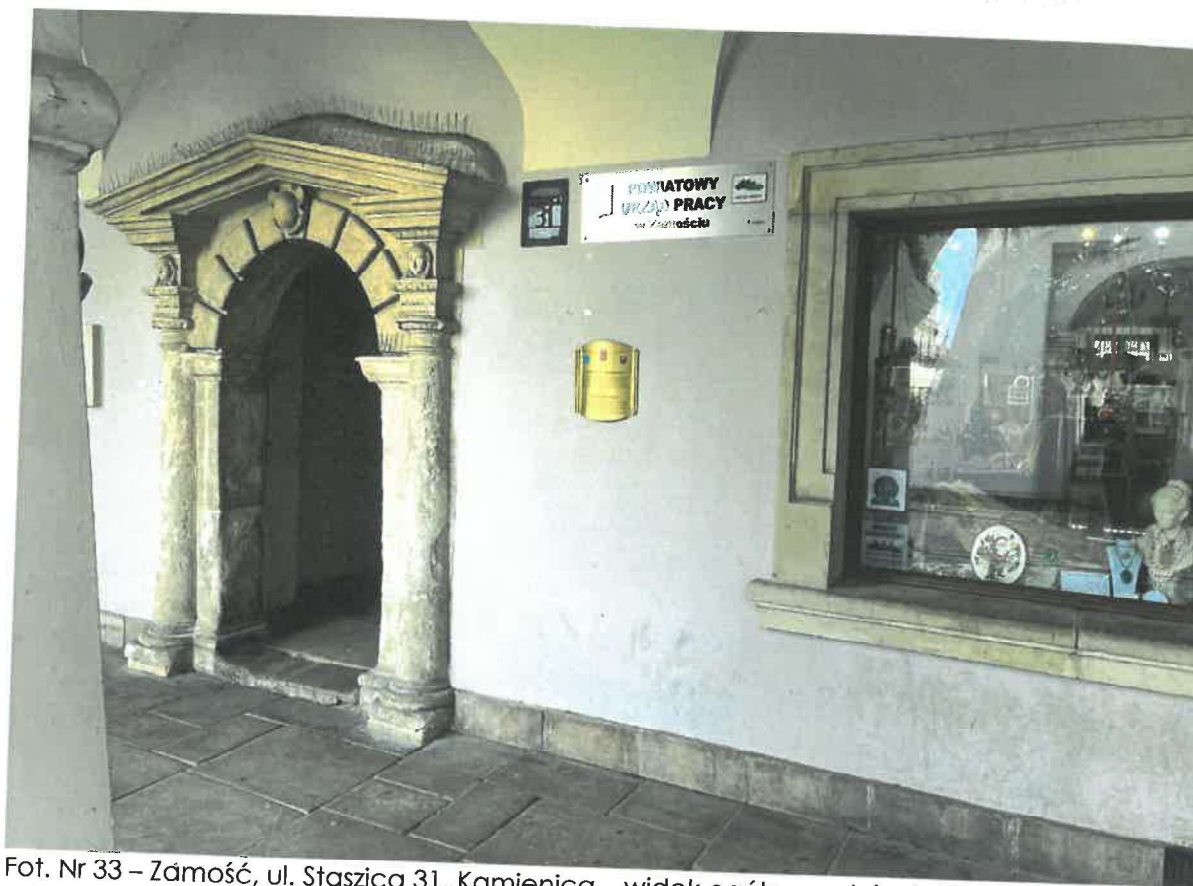
Fot. Nr 33 – Zamość, ul. Staszica 31. Kamienica – widok ogólny podcieni.
Widoczne brudne ściany elewacji.

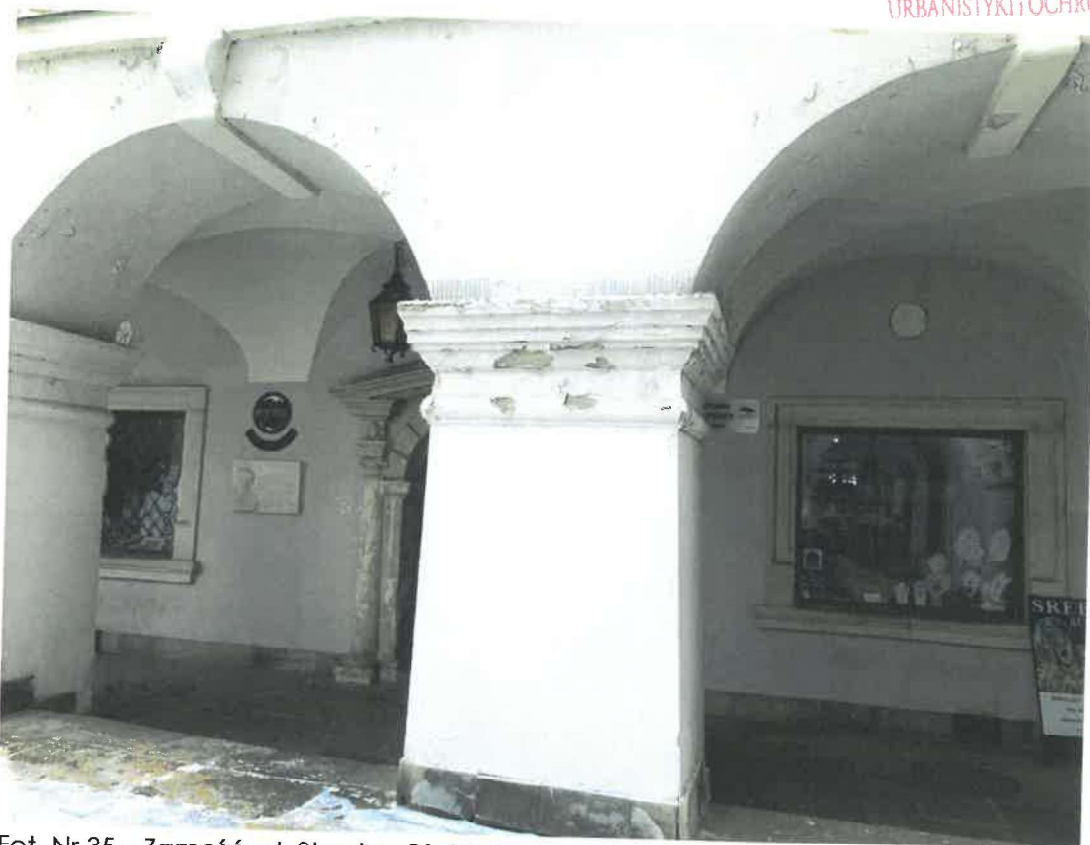
Fot. Nr 35 – Zamość, ul. Staszica 31. Widoczne zniszczenia filarów podcieni.

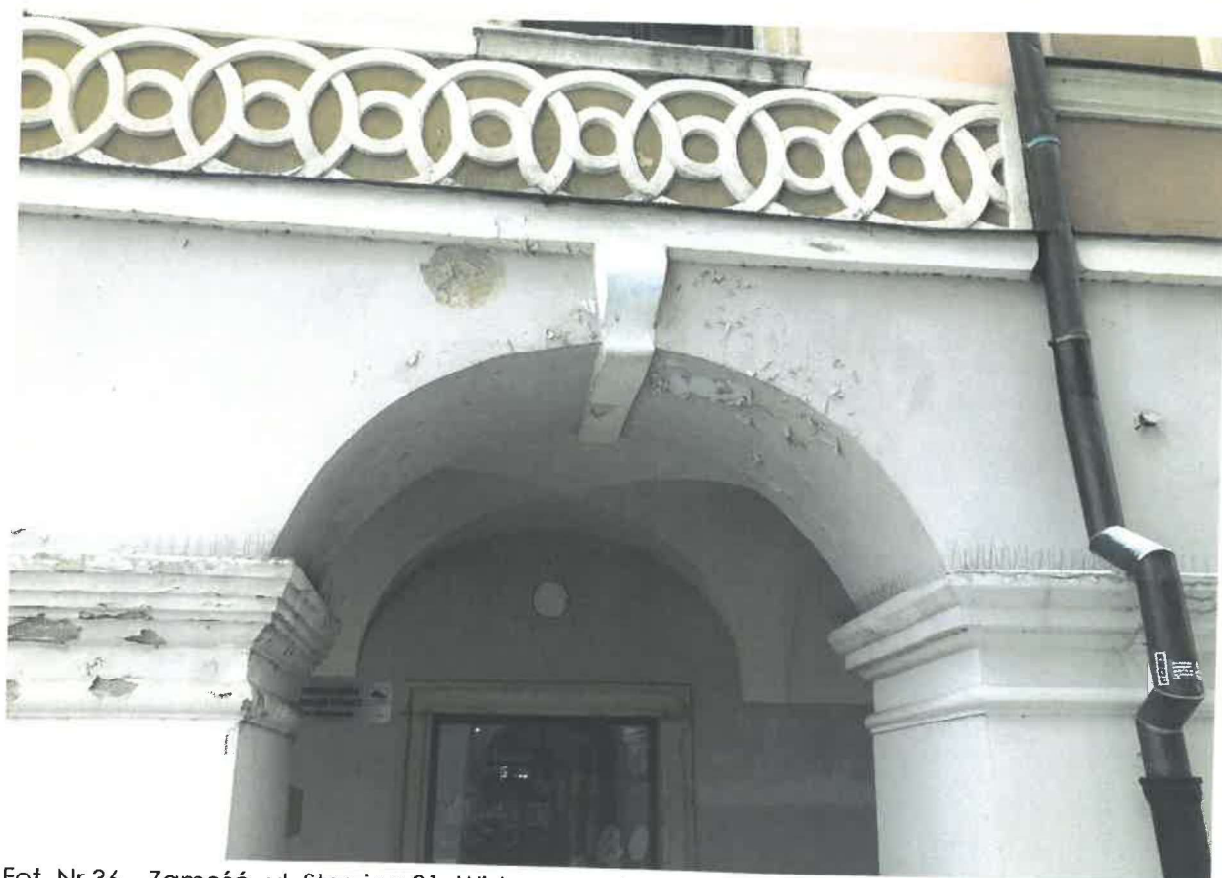
Fot. Nr 36 – Zamość, ul. Staszica 31. Widoczne zniszczenia filarów podcieni.

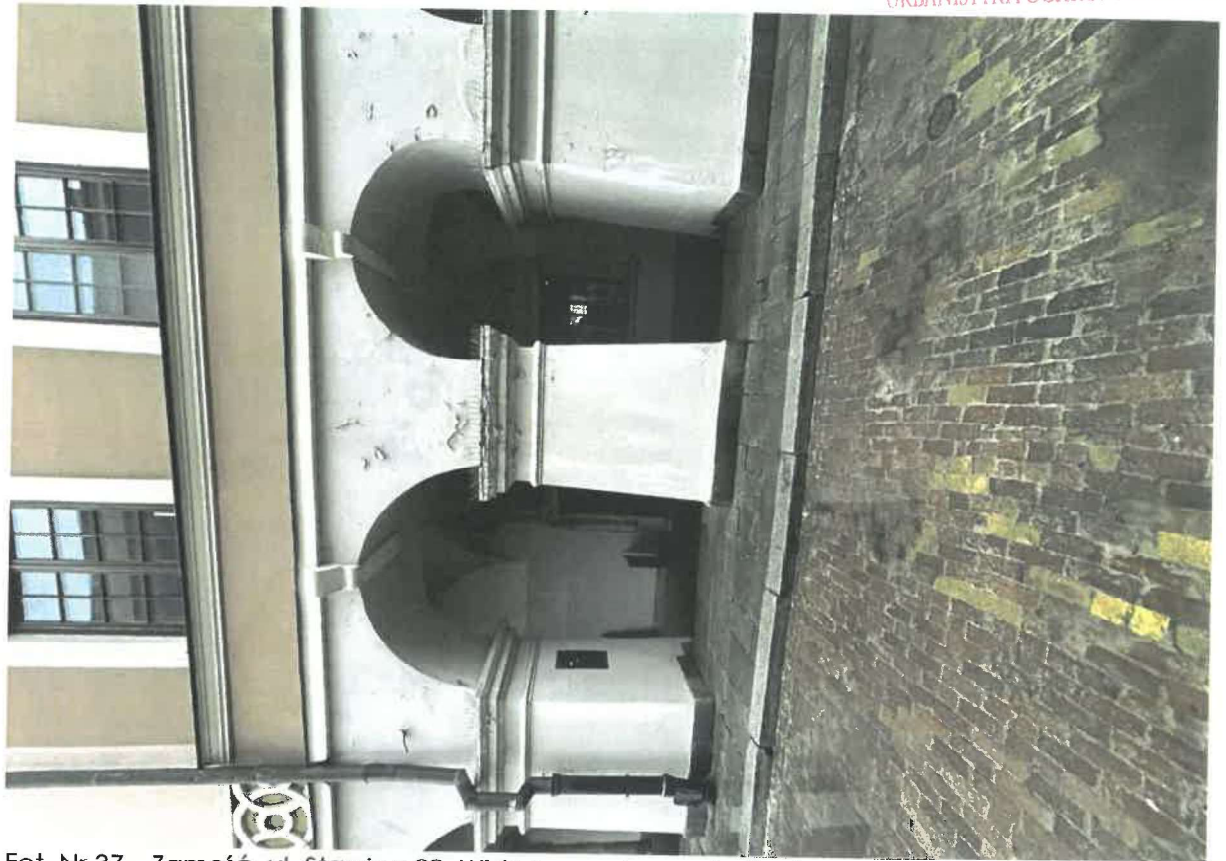
Fot. Nr 37 – Zamość, ul. Staszica 33. Widoczne zniszczenia filarów podcieni.

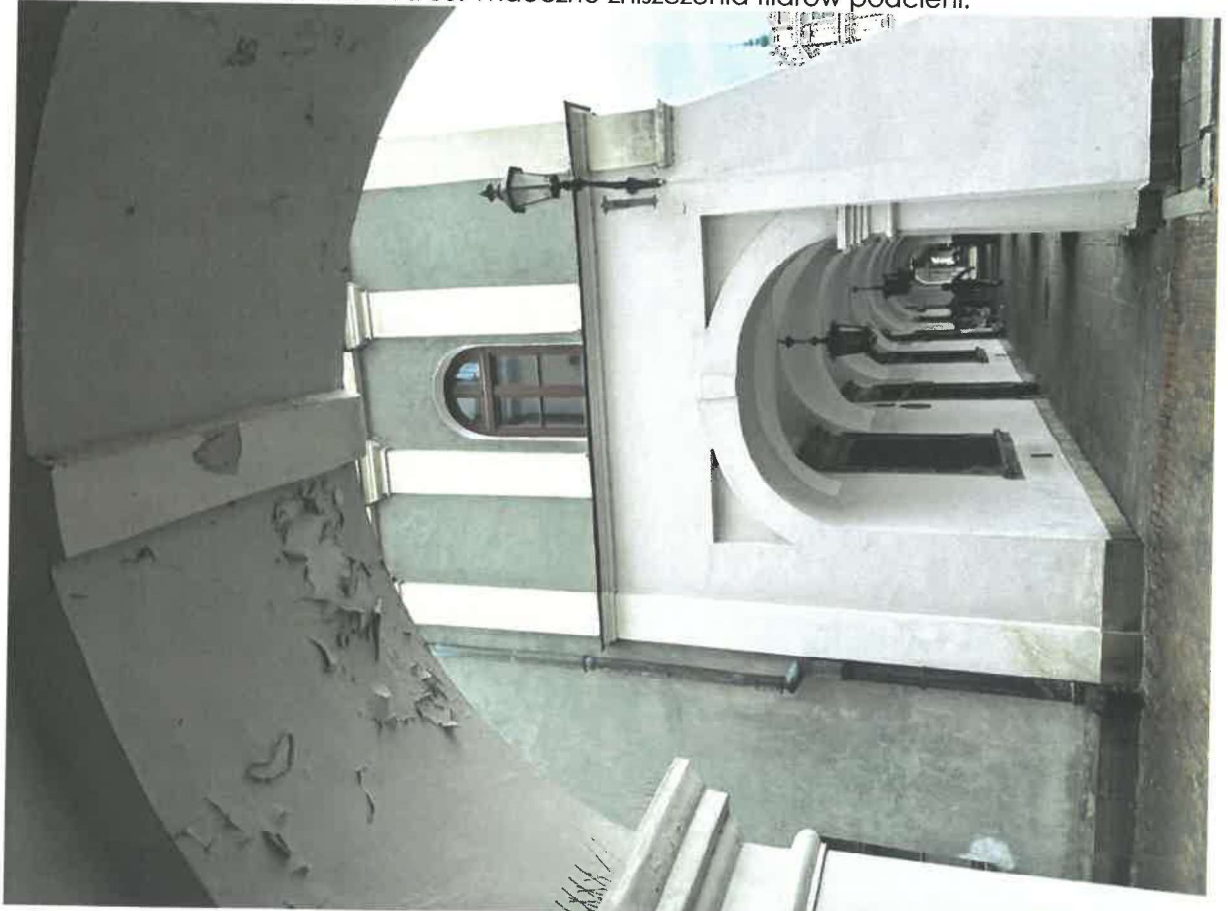
Fot. Nr 38 – Zamość, ul. Staszica 33. Widoczne zniszczenia gurtów arkad podcieni.

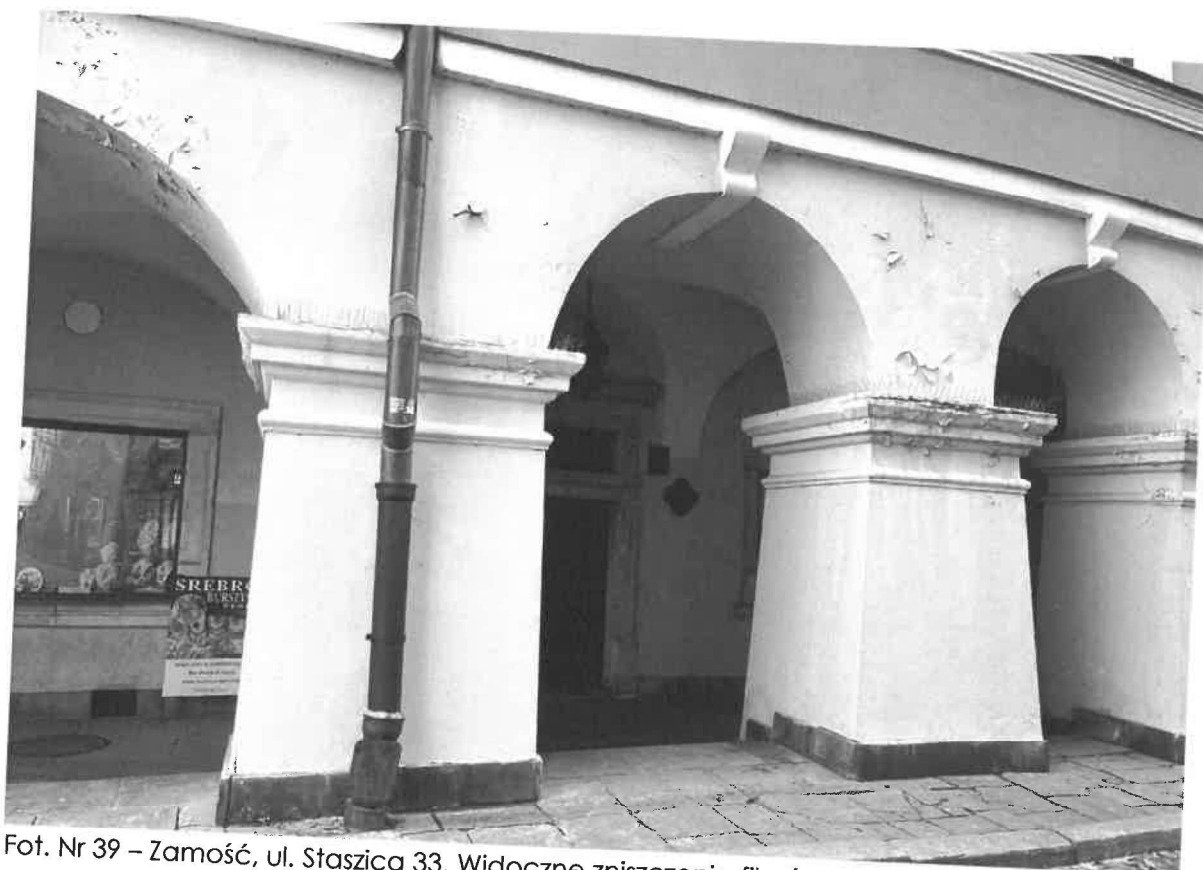
Fot. Nr 39 – Zamość, ul. Staszica 33. Widoczne zniszczenia filarów podcieni.

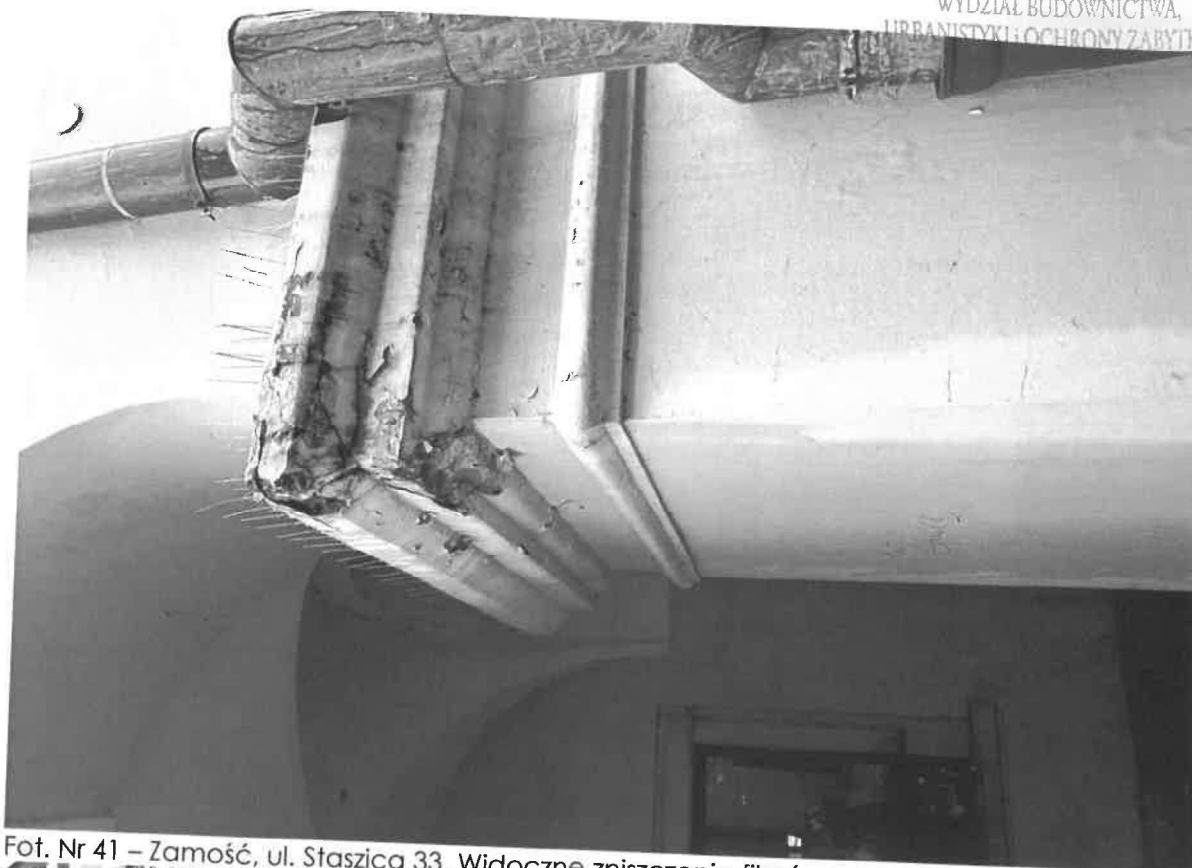
Fot. Nr 41 – Zamość, ul. Staszica 33. Widoczne zniszczenia filarów podcieni.

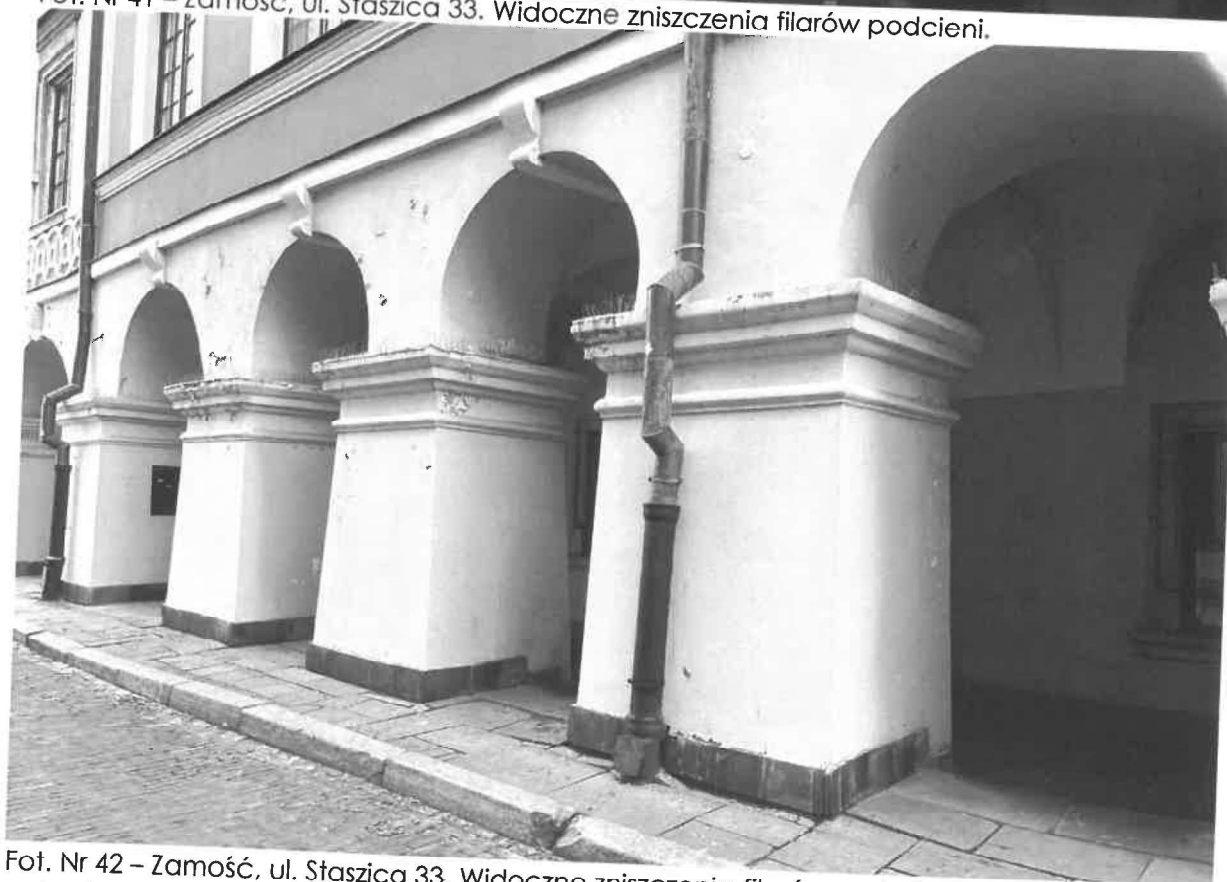
Fot. Nr 42 – Zamość, ul. Staszica 33. Widoczne zniszczenia filarów podcieni i cokołów.

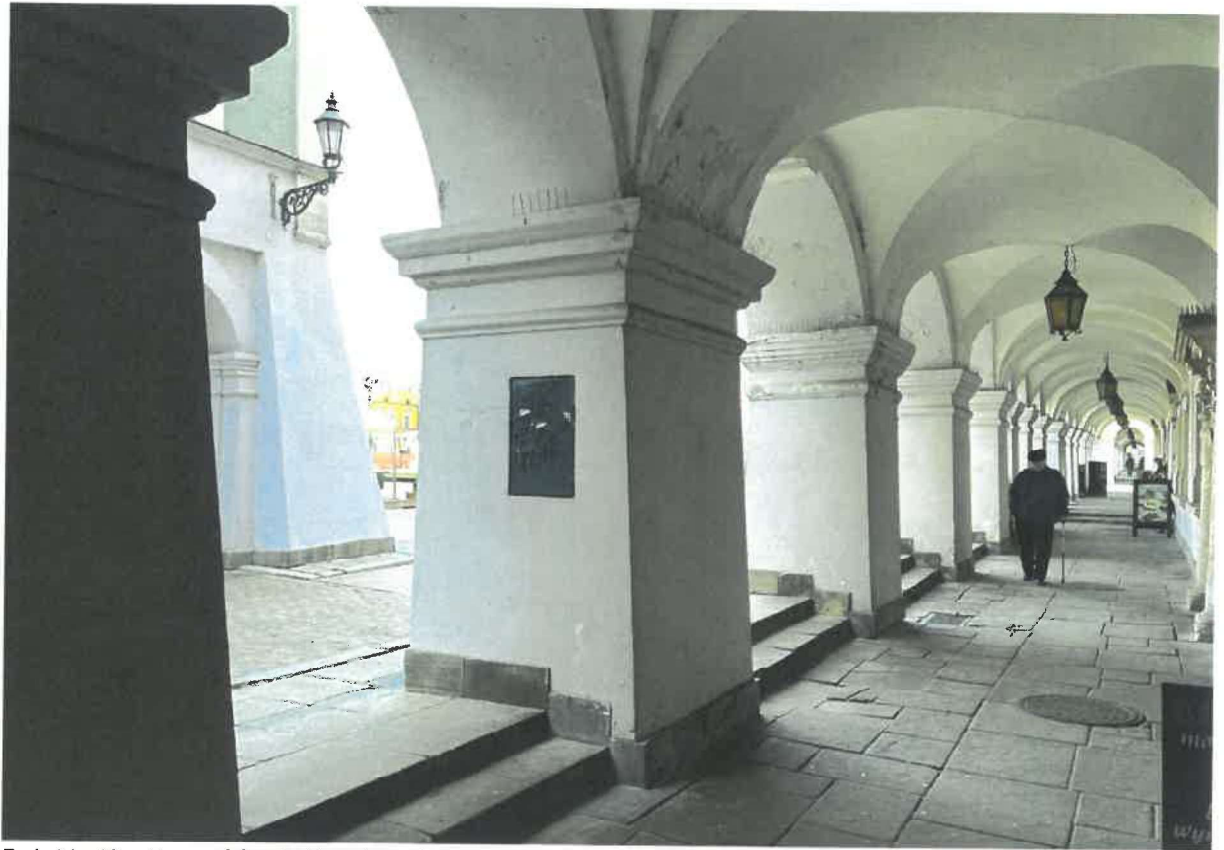
Fot. Nr 43 – Zamość, ul. Staszica 33. Widoczne zniszczenia impostów filarów.

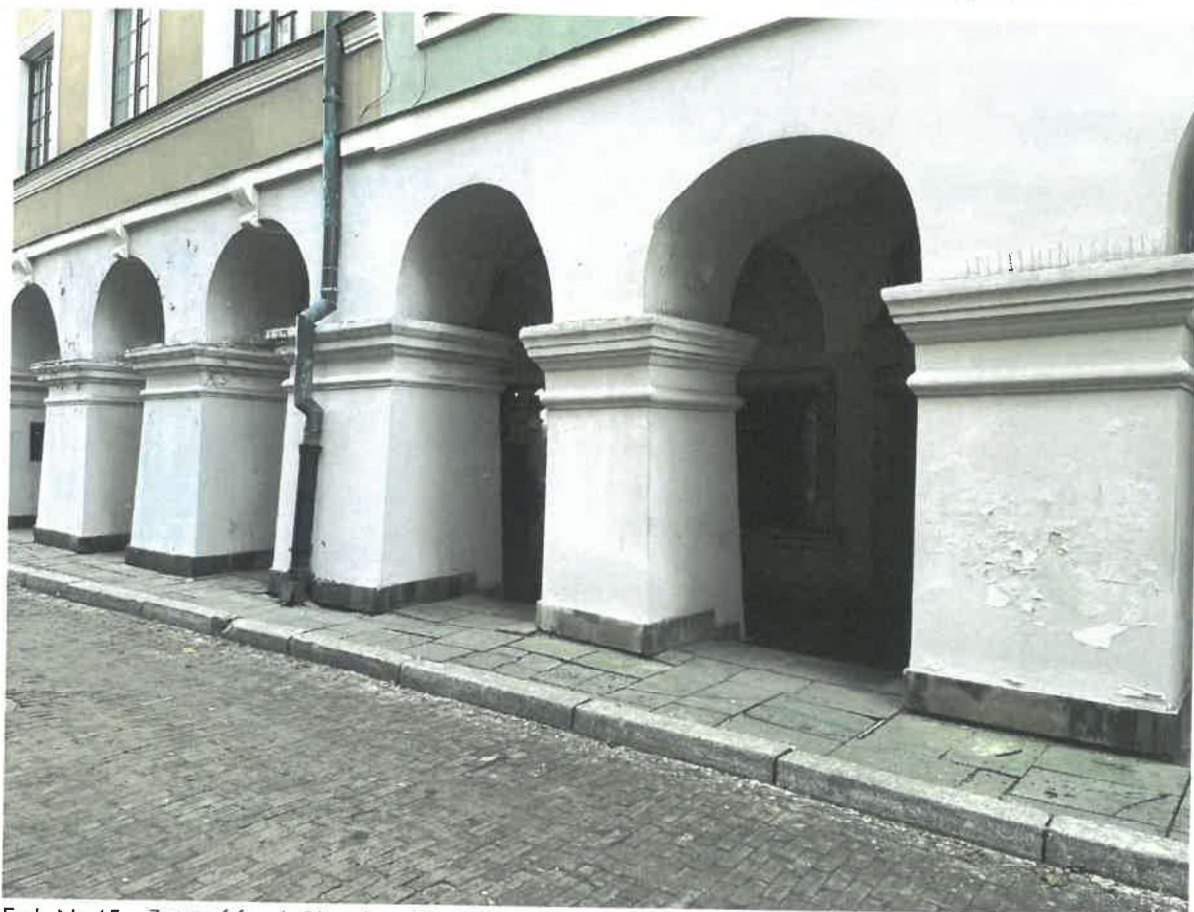
Fot. Nr 45 – Zamość, ul. Staszica 35. Widoczne zniszczenia filarów podcieni.

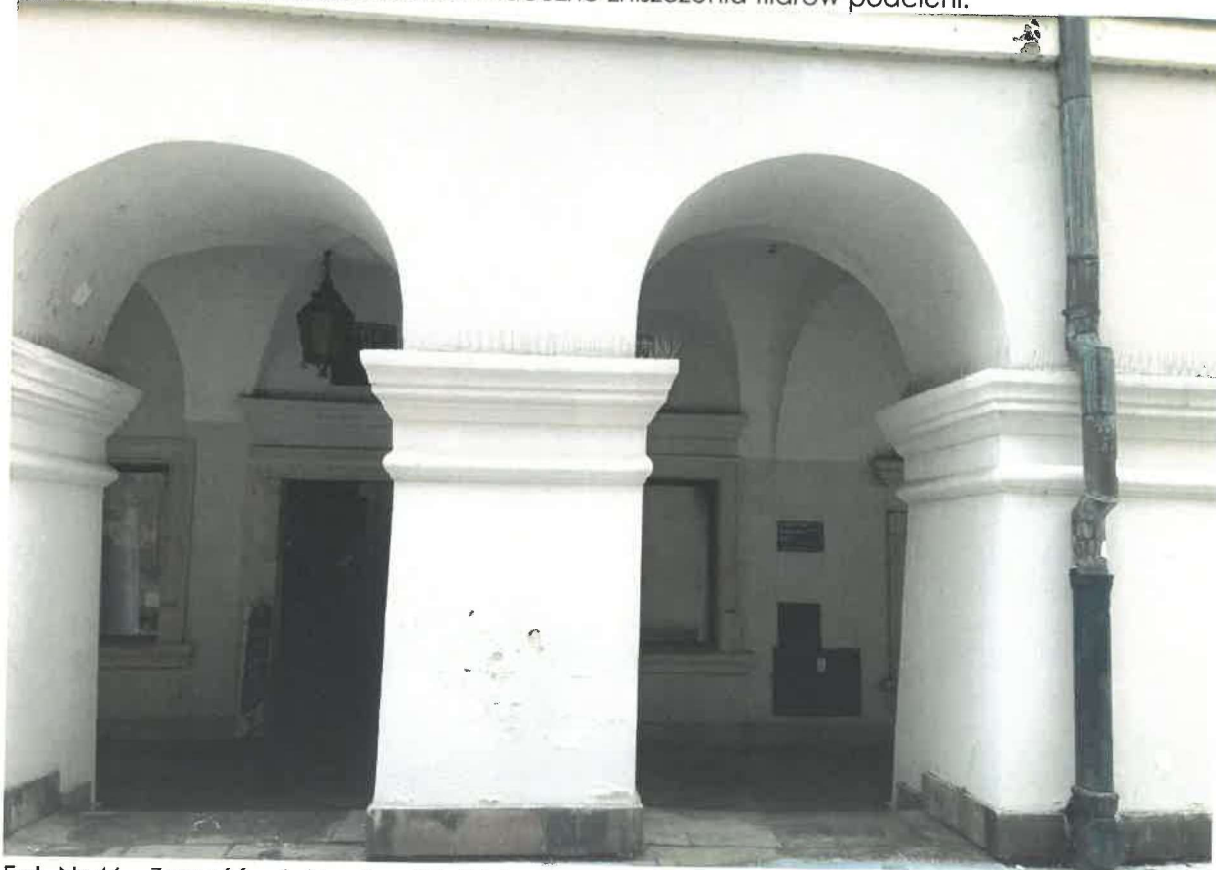
Fot. Nr 46 – Zamość, ul. Staszica 35. Widoczne zniszczenia filarów podcieni.

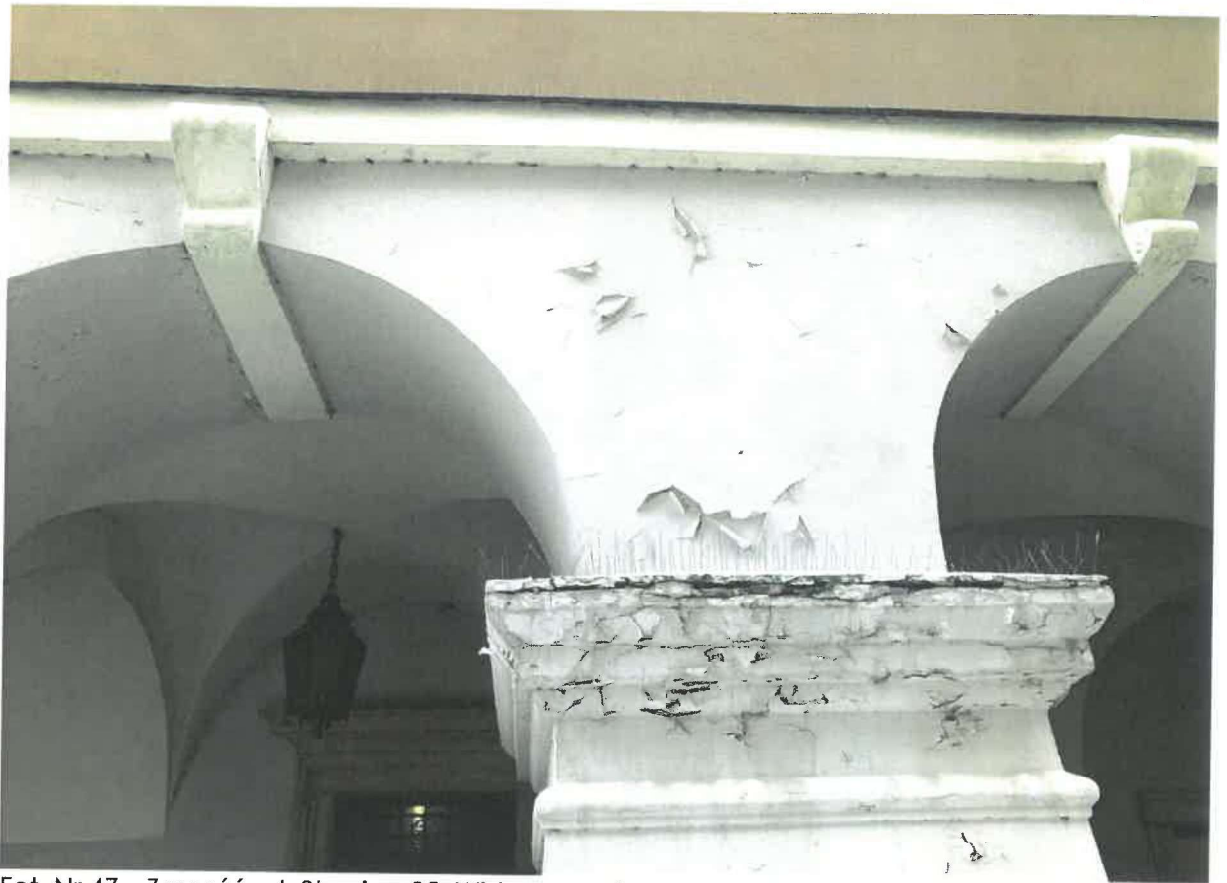
Fot. Nr 47 – Zamość, ul. Staszica 35. Widoczne zniszczenia impostów filarów.
