Temat: **RENOWACJA**
REMONT ELEWACJI PODCIENI KAMIENIC PRZY ULICY STASZICA NUMER 21, 23, 25, 27, 29, 31, 33, 35, 37, 39 W ZAMOŚCIU

Faza: **PROJEKT BUDOWLANY**

Nazwa elementu projektu budowlanego: **ZAŁĄCZNIKI FORMALNO - PRAWNE**

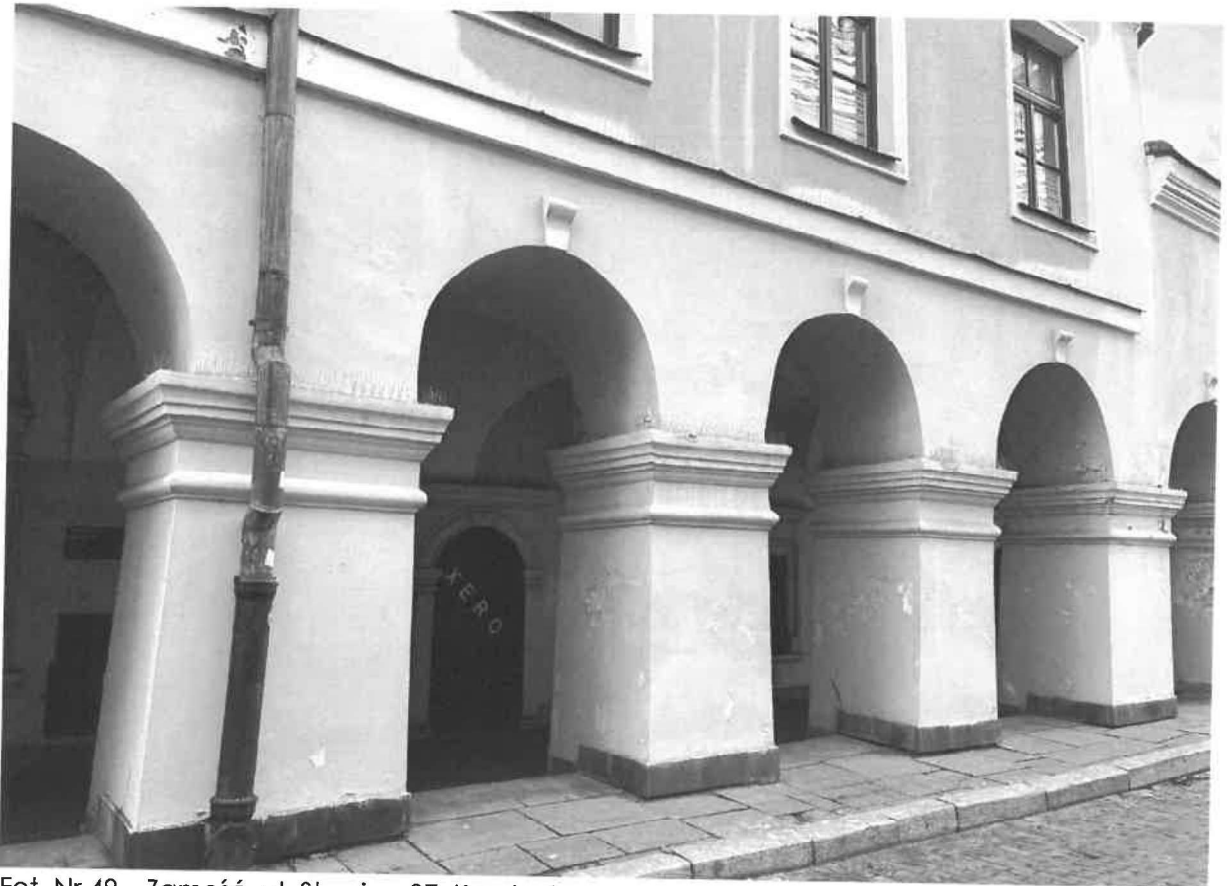
Fot. Nr 49 – Zamość, ul. Staszica 37. Kamienica – widok ogólny podcieni.
Widoczne zniszczenia filarów.

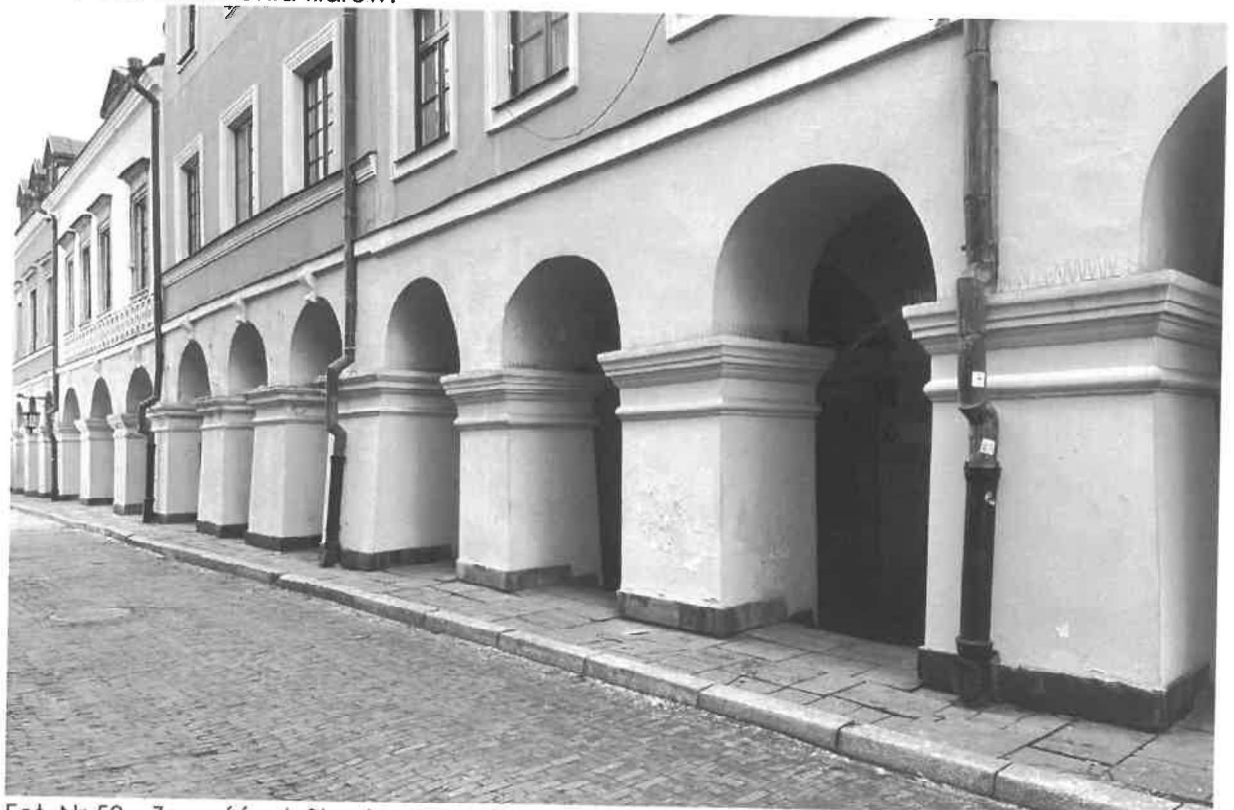
Fot. Nr 50 – Zamość, ul. Staszica 37. Kamienica – widok ogólny podcieni.
Widoczne zniszczenia filarów.

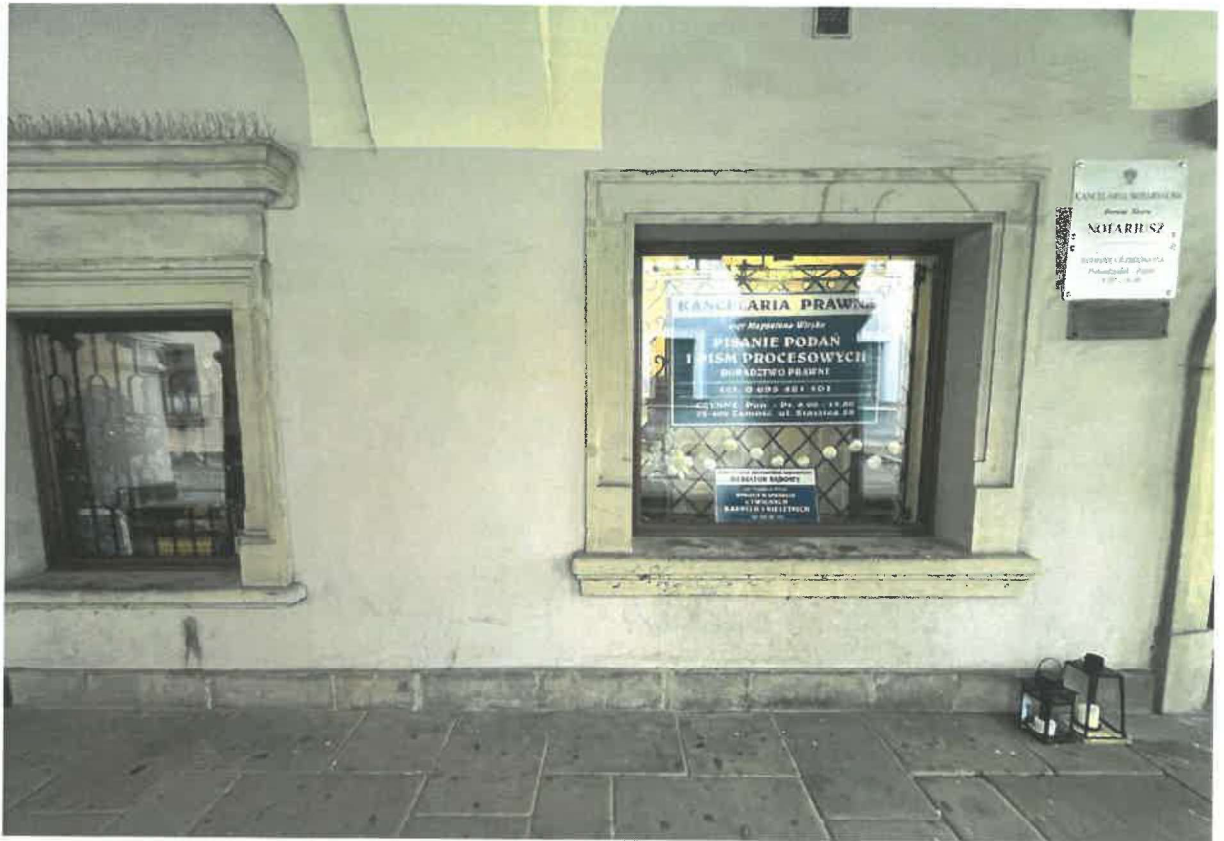
Fot. Nr 53 – Zamość, ul. Staszica 37. Widoczne zniszczenia elewacji.

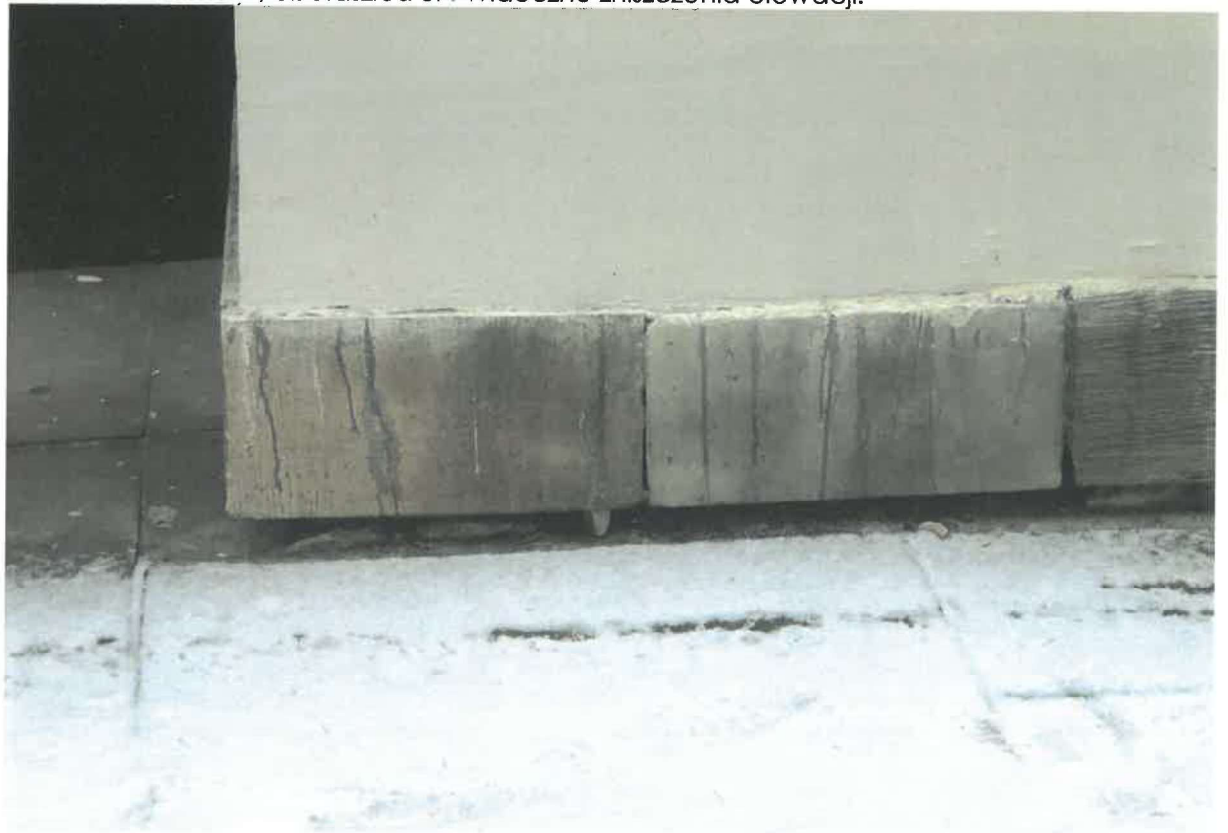
Fot. Nr 54 – Zamość, ul. Staszica 37. Stan zachowania partii cokołowej.

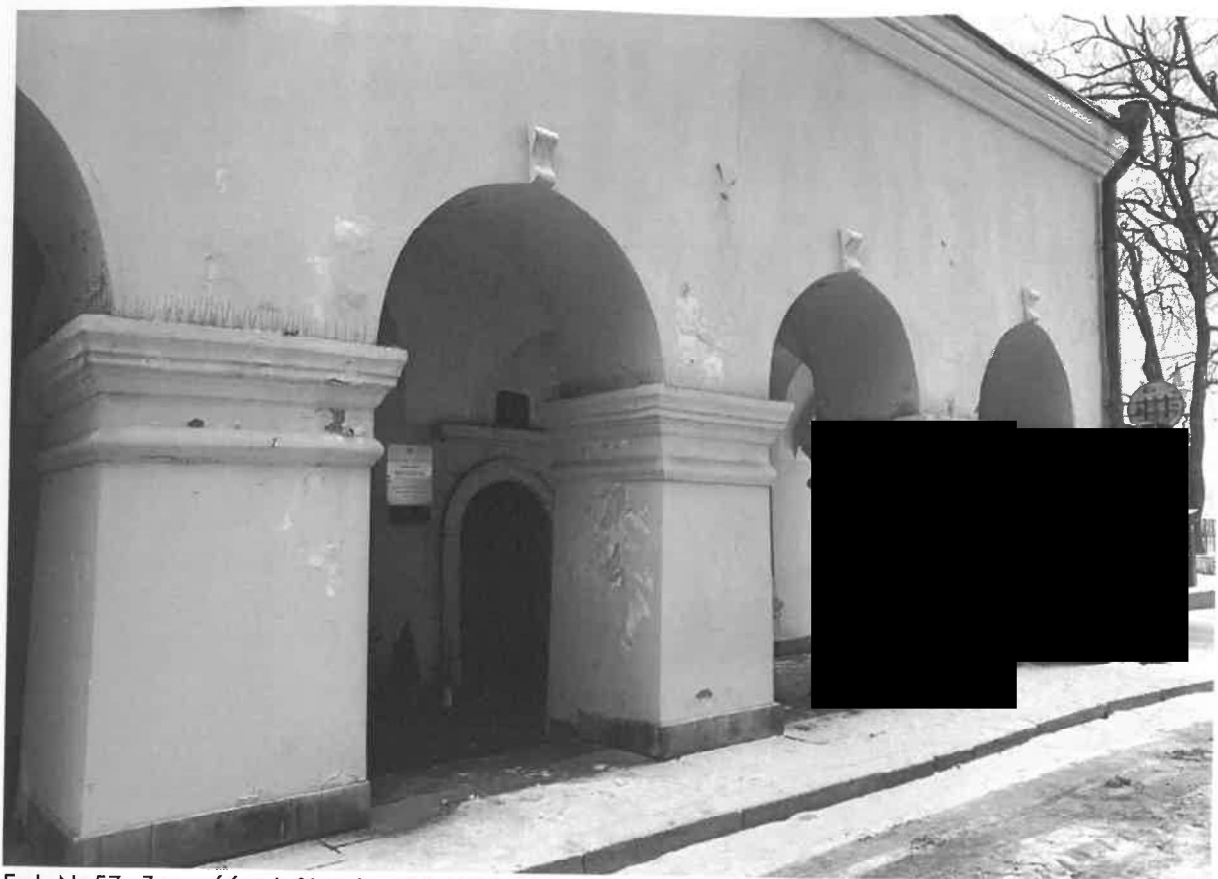
Fot. Nr 57– Zamość, ul. Staszica 39. Widok ogólny podcieni. Widoczne zniszczenia wypraw filarów.

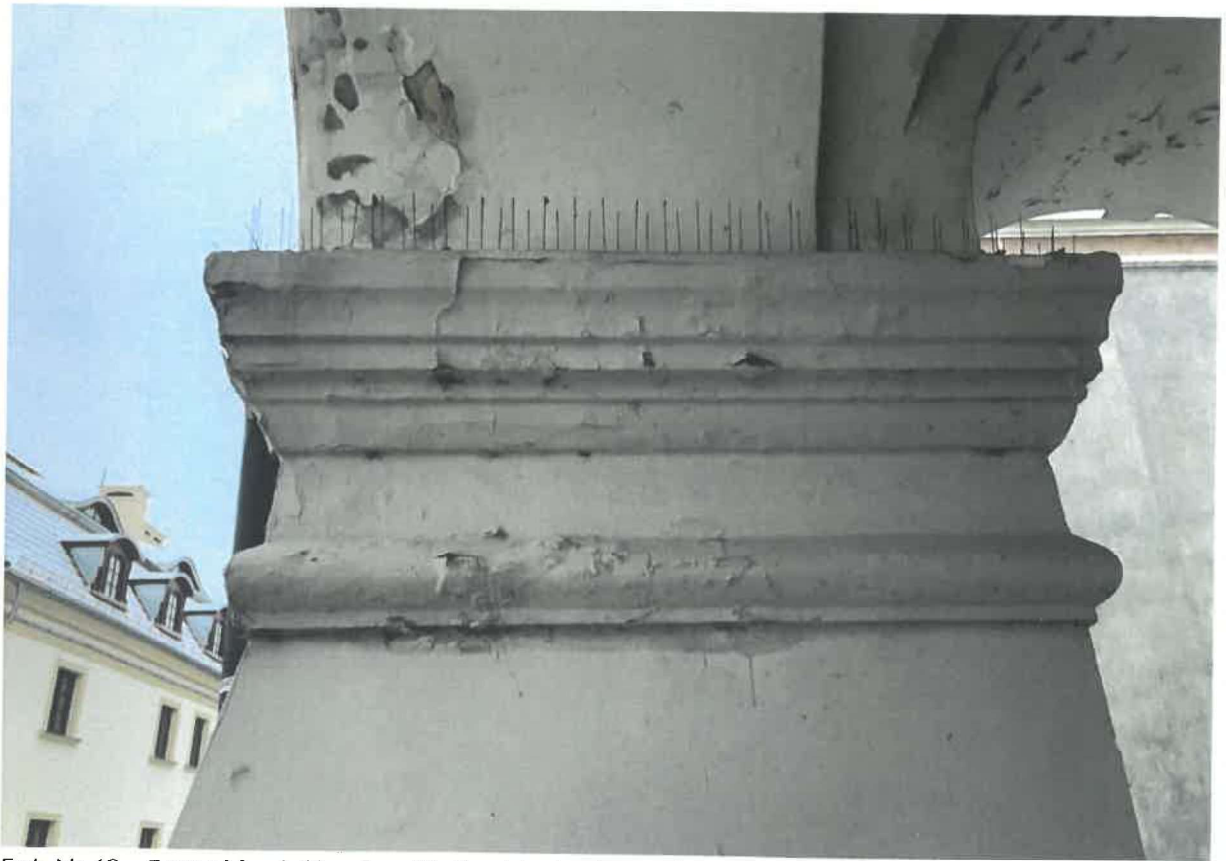
Fot. Nr 60 – Zamość, ul. Słazica 39. Przykład zniszczeń impostów filarów
