obiekt: **Budynek dawnej Akademii Zamojskiej**

adres: Zamość, ul. Akademicka 8

przedmiot opracowania: **EKSPERTYZA GEOFIZYCZNA**

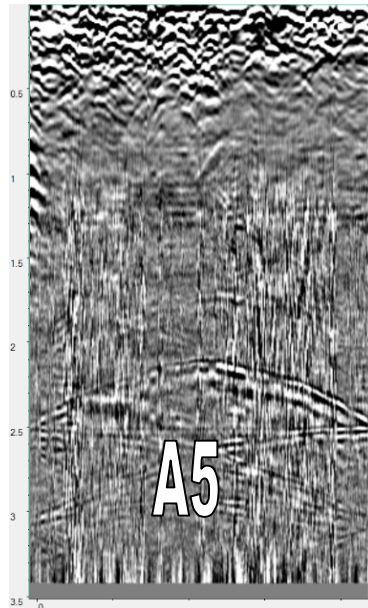
S. 8. 900 MHz

Do głębokości około 200-250 cm poniżej nawierzchni widoczna jest anomalia, która stanowi najpewniej sklepienie niedostępnej piwnicy.

A5 - Anomalia na głębokości 200-250 cm poniżej nawierzchni. Stanowi najpewniej sklepienie niedostępnej, zasypanej lub zniszczonej piwnicy, co jest widoczne w szczególności na przekrojach S.8-S.9. Tuż poniżej nawierzchni w pomieszczeniu widoczne są anomalie, które mogą stanowić zarówno wtórnie zasypane wkopy jak i nieznane mury (A5a).

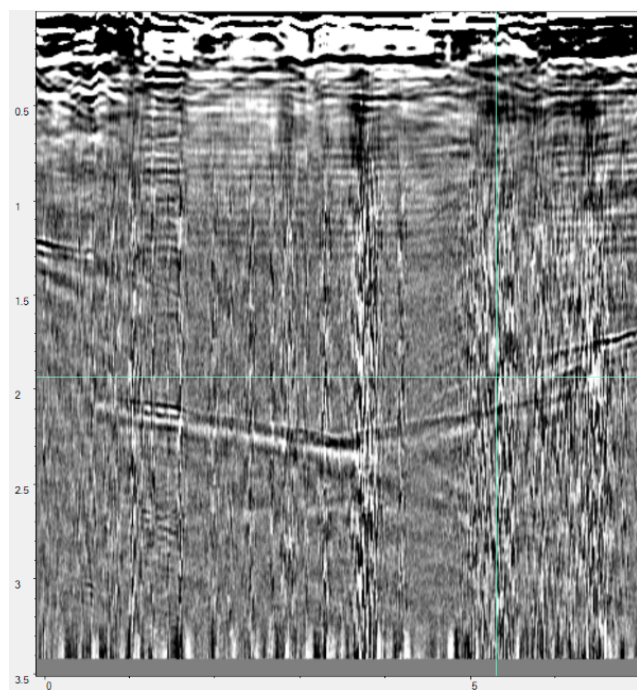
S. 19. 900 MHz

Na całej badanej powierzchni widoczne są anomalie na głębokości do 200 cm. Najpewniej stanowią wtórne nasypy lub zasypisko.
