## EKSPERTYZA TECHNICZNA

**EKSPERTYZA TECHNICZNA O STANIE TECHNICZNYM DOMU GRABARZA  
NA TERENIE ZABYTKOWEGO CMENTARZA PARAFIALNEGO w ZAMOŚCIU  
– rejestr zabytków A/1243**

**22-400 ZAMOŚĆ, ul. Peowiaków**

**Zamość, wrzesień 2023r.**

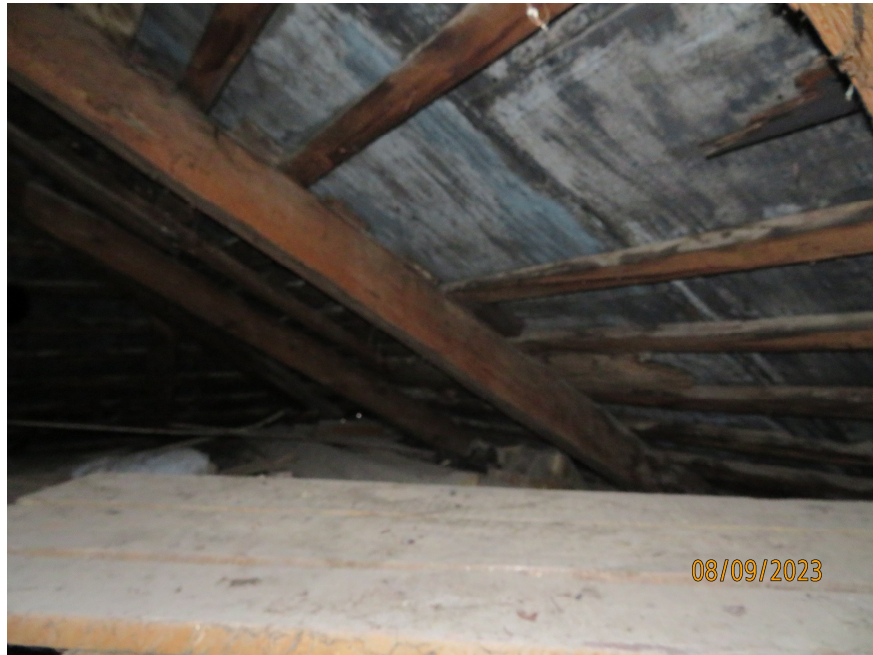
*Fot.25 Widok konstrukcji więźby dachowej.*

Widoczna korozja biologiczna krokwi, elementy drewniane z oflisami. Znaczne ugięcia krokwi. Należy rozebrać istniejącą więźbę i wykonać nową.
