## EKSPERTYZA TECHNICZNA

**EKSPERTYZA TECHNICZNA O STANIE TECHNICZNYM KAPLICY CMENTARNEJ  
NA TERENIE ZABYTKOWEGO CMENTARZA PARAFIALNEGO w ZAMOŚCIU  
– rejestr zabytków A/1243**

**22-400 ZAMOŚĆ, ul. Peowiaków**

**Zamość, wrzesień 2023r.**

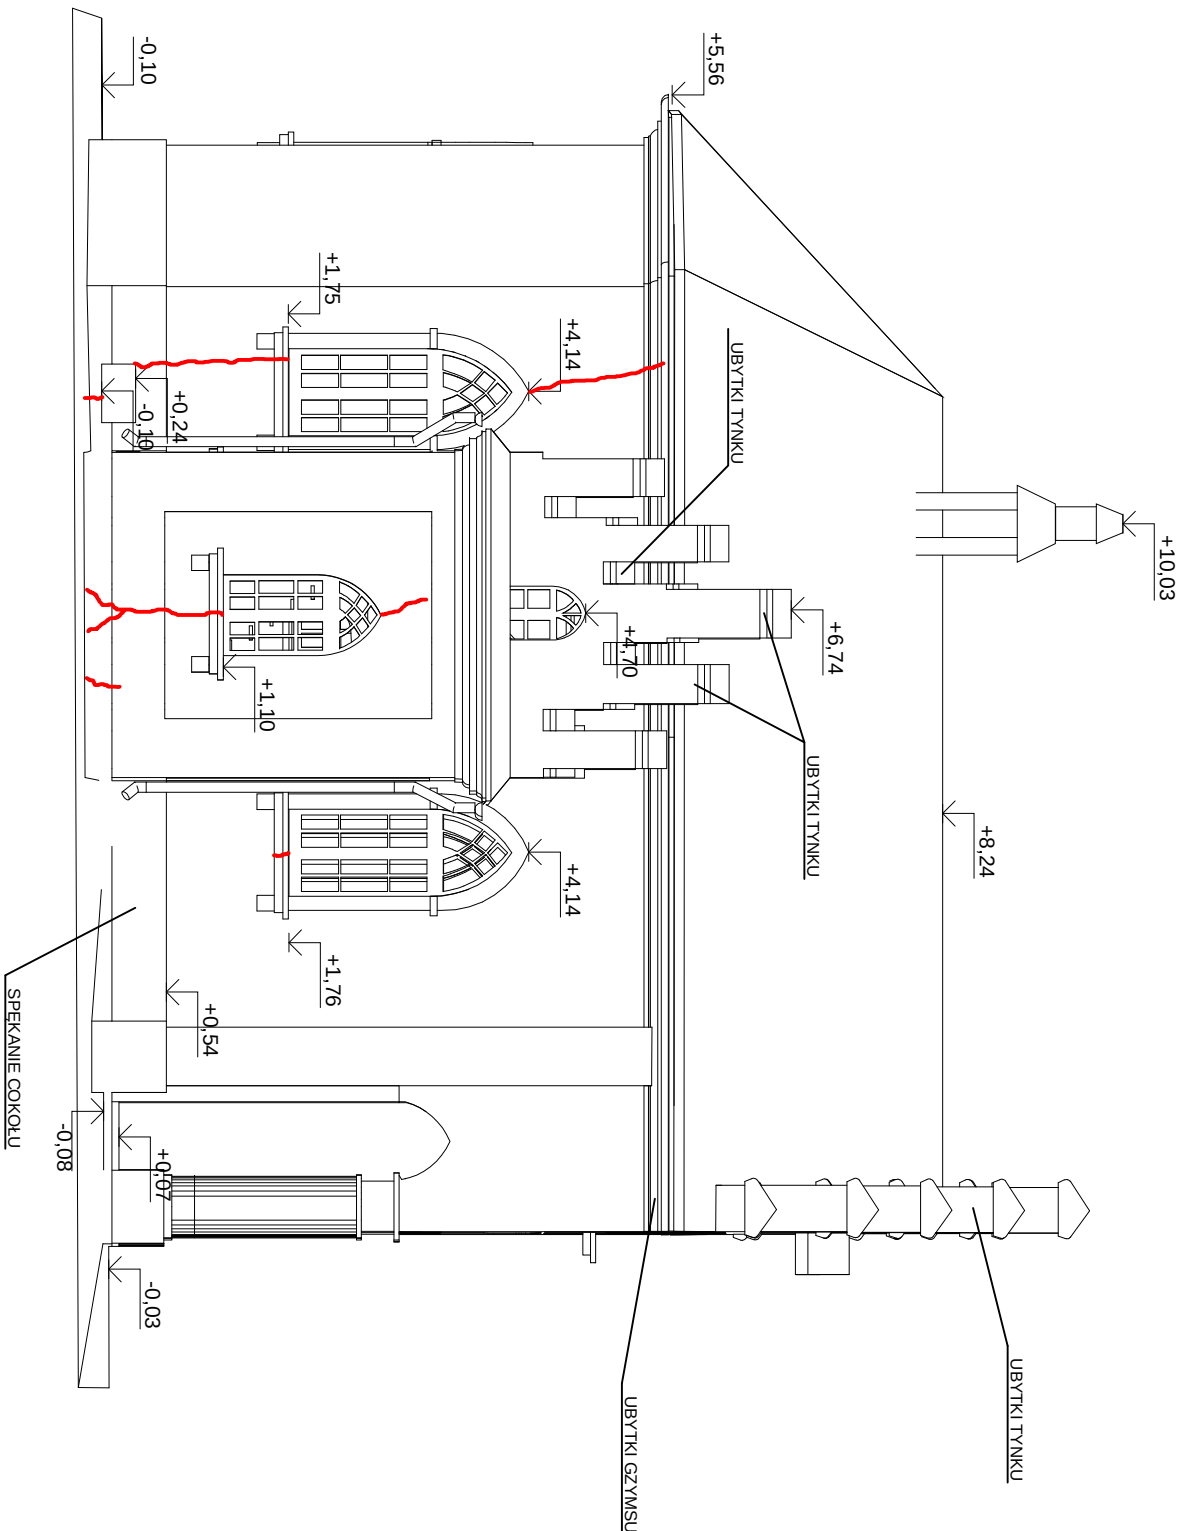
# ELEWACJA POŁUDNIOWA

Na elewacjach widoczne rysy, szczególnie widoczne na ostrołukowych nadprożach okiennych, przechodzące dołem w cokół. Złuszczenia farby. Spękania i ubytki szczytów schodkowych oraz gzymsów. Korozja elementów stalowych: krzyże, wspornik dzwonu.

- Istniejące obróbki, rynny i rury spustowe zdemontować. Elementy odtworzyć z blachy tytanowo-cynkowej. Kolor blachy ustalić z Konserwatorem Zabytków.
- Wszystkie rysy do 5mm szerokości, naprawić metodą iniekcji. Metoda iniekcji polega na wypełnieniu szczelin, rys, pęknięć i innych ubytków ciekłym wypełniaczem wstrzykiwanym pod ciśnieniem. Zabieg ten powoduje ponowne zespolenie naruszonej struktury uszkodzonego elementu w monolityczną całość, zapewniającą wymaganą nośność naprawianego elementu, bez naruszania istniejącego stanu konstrukcji.

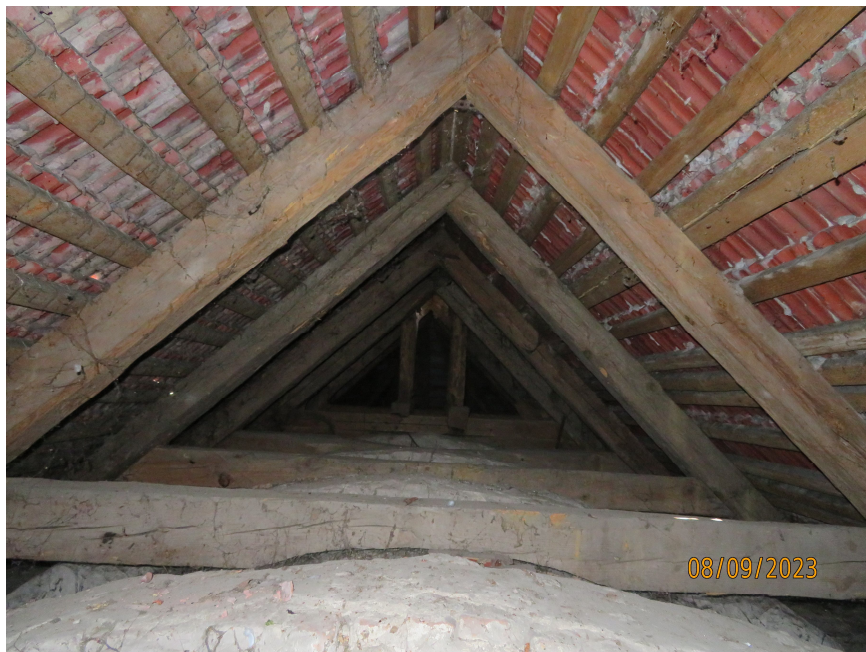
*Fot.43 Widok więźby dachowej kaplicy.*

Widoczna miejscowa korozja biologiczna elementów drewnianych, szczególnie w rejonie ścian szczytowych oraz w miejscu sygnaturki, czyli w miejscach potencjalnych przecieków połaci dachowej.

Podczas remontu dachu, należy przejrzeć dokładnie wszystkie elementy drewniane pod kątem korozji biologicznej. W przypadku stwierdzenia korozji, uszkodzone odcinki należy wymienić lub wzmocnić. Pozostałe elementy należy poddać renowacji i zabezpieczyć preparatem do drewna.

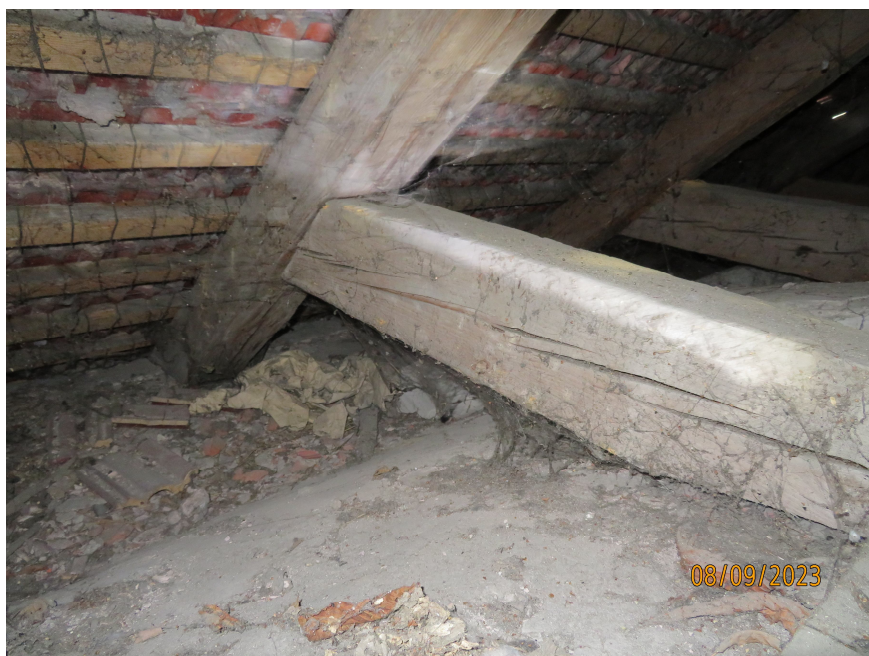
*Fot.50 Widok więźby dachowej kaplicy – połączenie krokwi z jętką.*

- Podczas prac remontowych dachu sprawdzić stan wszystkich drewnianych elementów, w razie uszkodzeń odcinki wymienić bądź wzmocnić. Ze względu na osłabione/podcięte wszystkie jętki, należy usztywnić istniejące krokwie dodatkowymi kleszczami zamocowanymi ponad istniejącą jętką.
