**ROBOTY BUDOWLANE POLEGAJĄCE NA
USZCZELNIENIU ZADASZENIA CZĘŚCI
SANITARNO-SZATNIOWEJ HALI
SPORTOWEJ W SZKOLE PODSTAWOWEJ
NR 8 W ZAMOŚCIU**

**Miasto Zamość
22-400 Zamość, Rynek Wielki 13**

Zamość, ul. B. Prusa 10, Działki Nr 78/3 ark. 29.

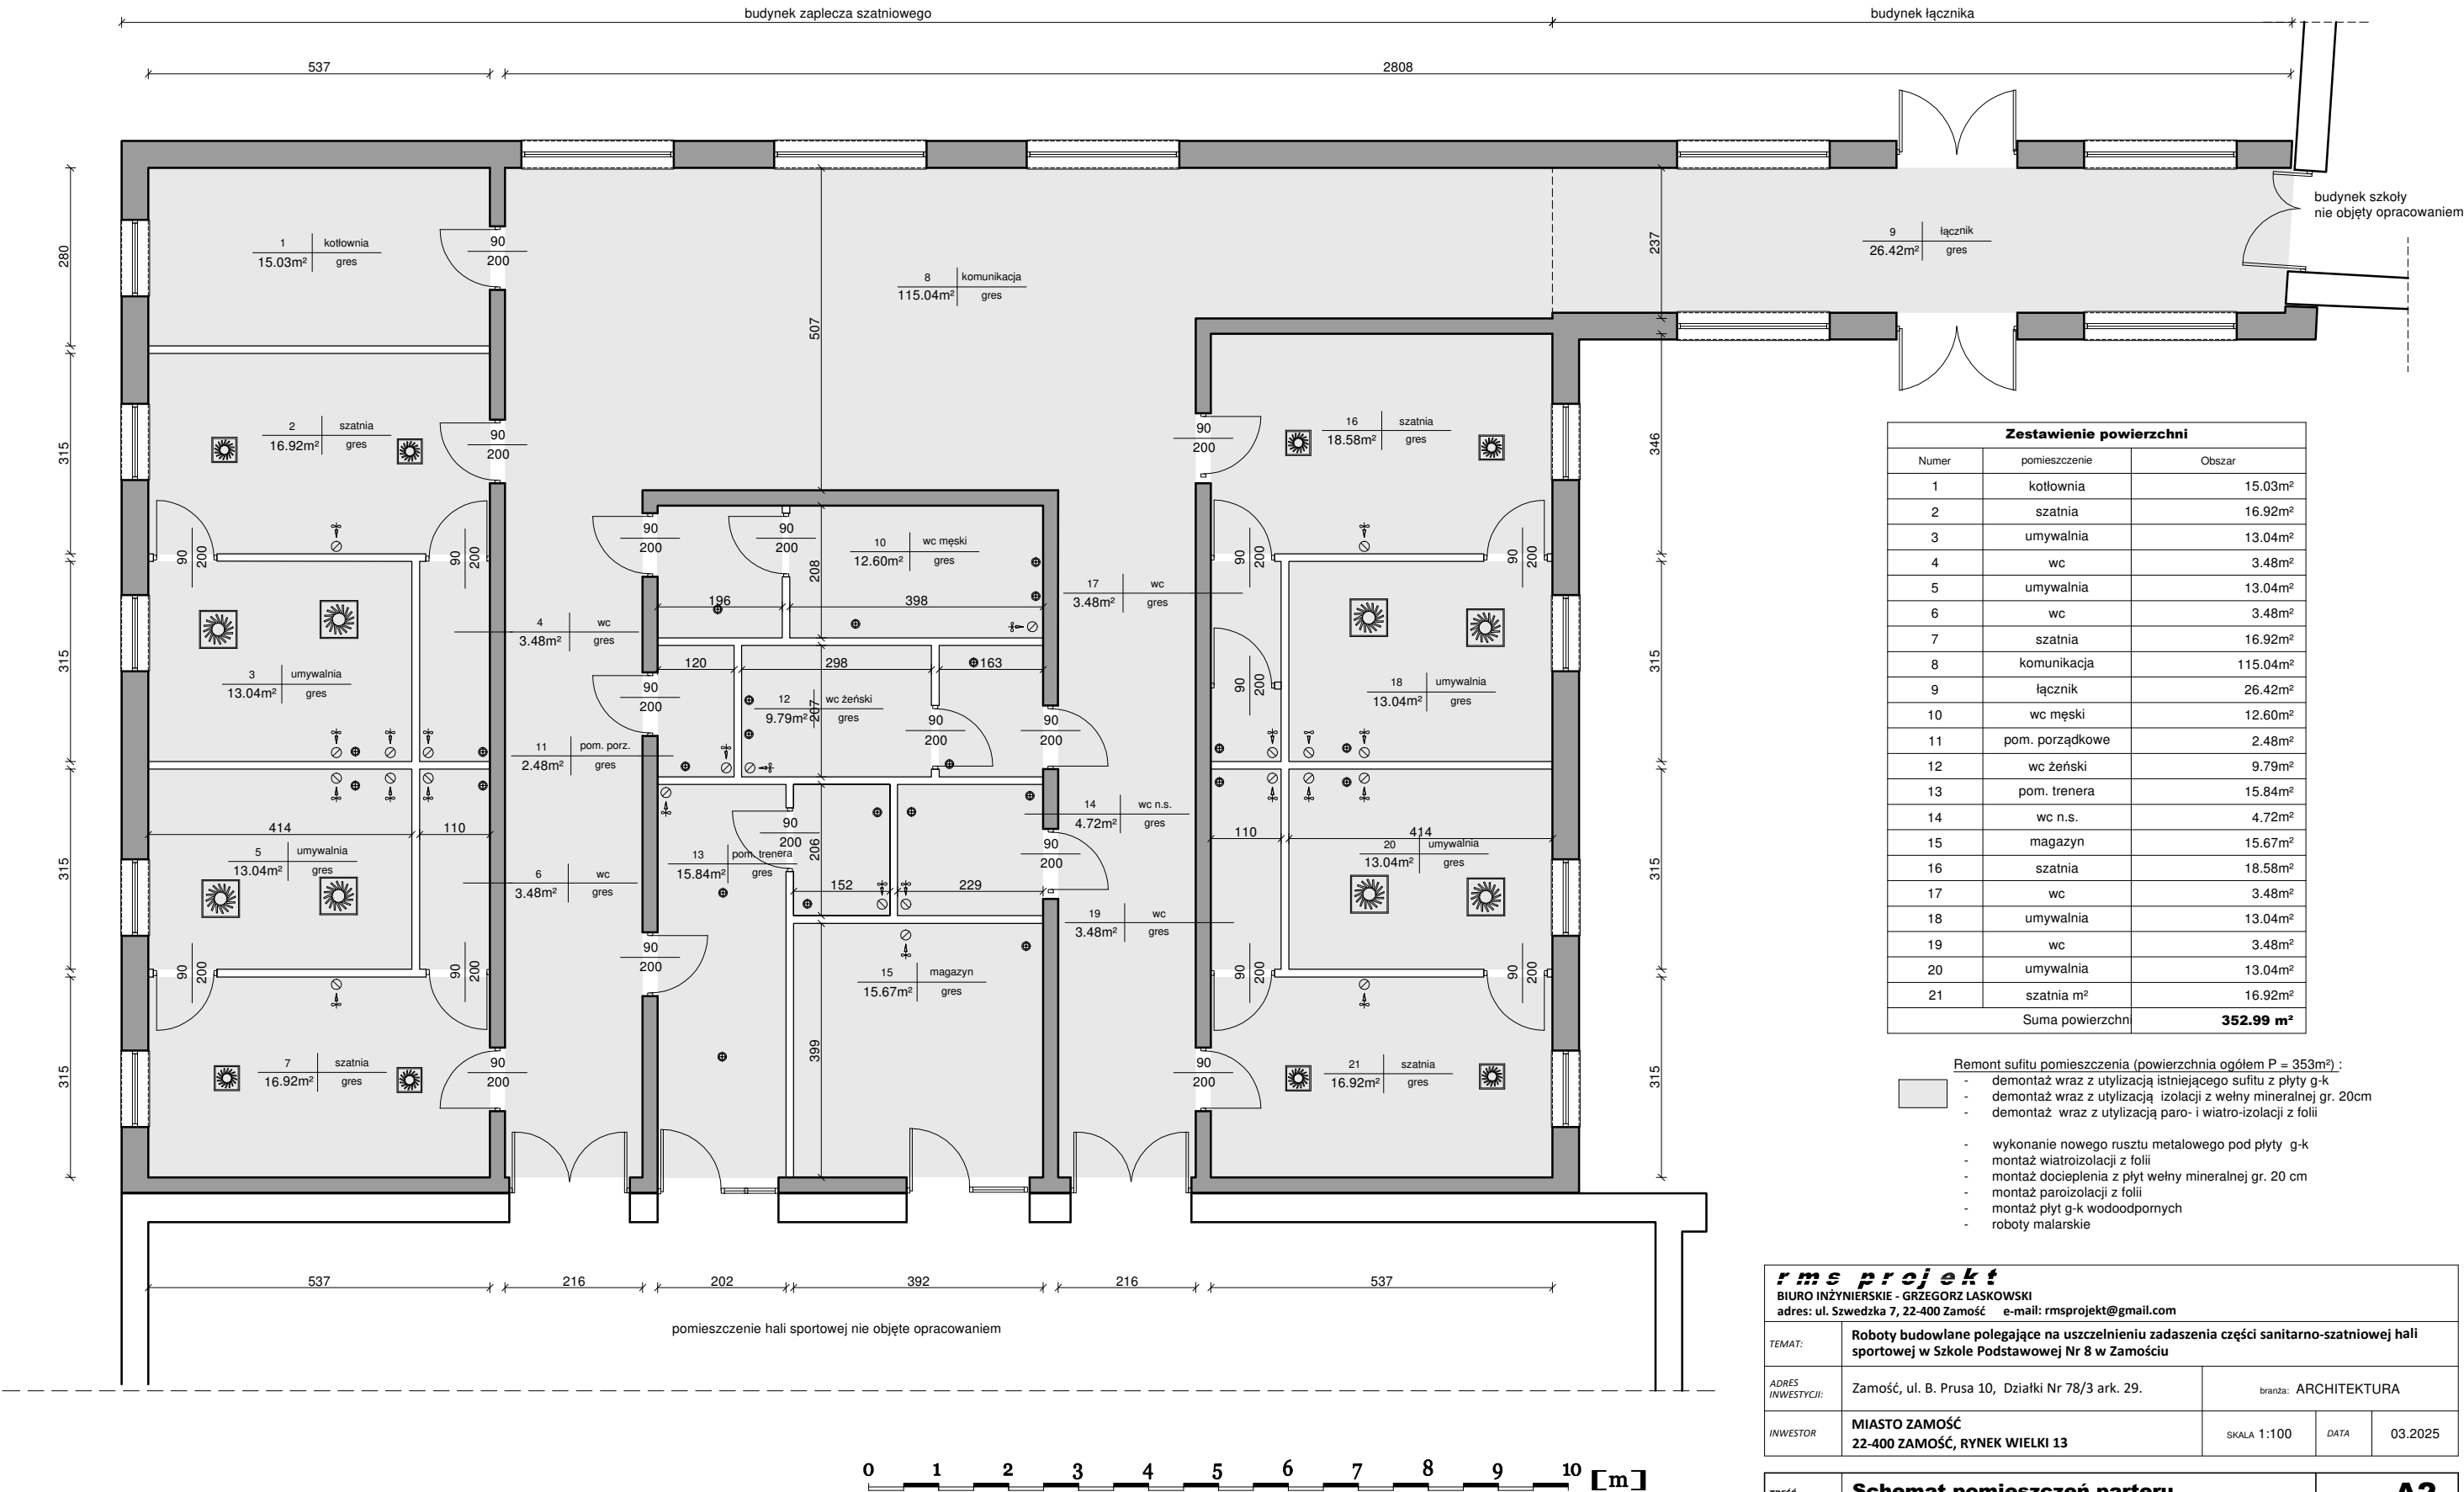
Schemat pomieszczeń parteru

skala 1:100

- Remont sufitu pomieszczenia (powierzchnia ogółem P = 353m²) :
- demontaż wraz z utylizacją istniejącego sufitu z płyty g-k
 - demontaż wraz z utylizacją izolacji z wełny mineralnej gr. 20cm
 - demontaż wraz z utylizacją paro- i wiatroizolacji z folii
 - wykonanie nowego rusztu metalowego pod płyty g-k
 - montaż wiatroizolacji z folii
 - montaż docieplenia z płyt wełny mineralnej gr. 20 cm
 - montaż paroizolacji z folii
 - montaż płyt g-k wodoodpornych
 - roboty malarskie

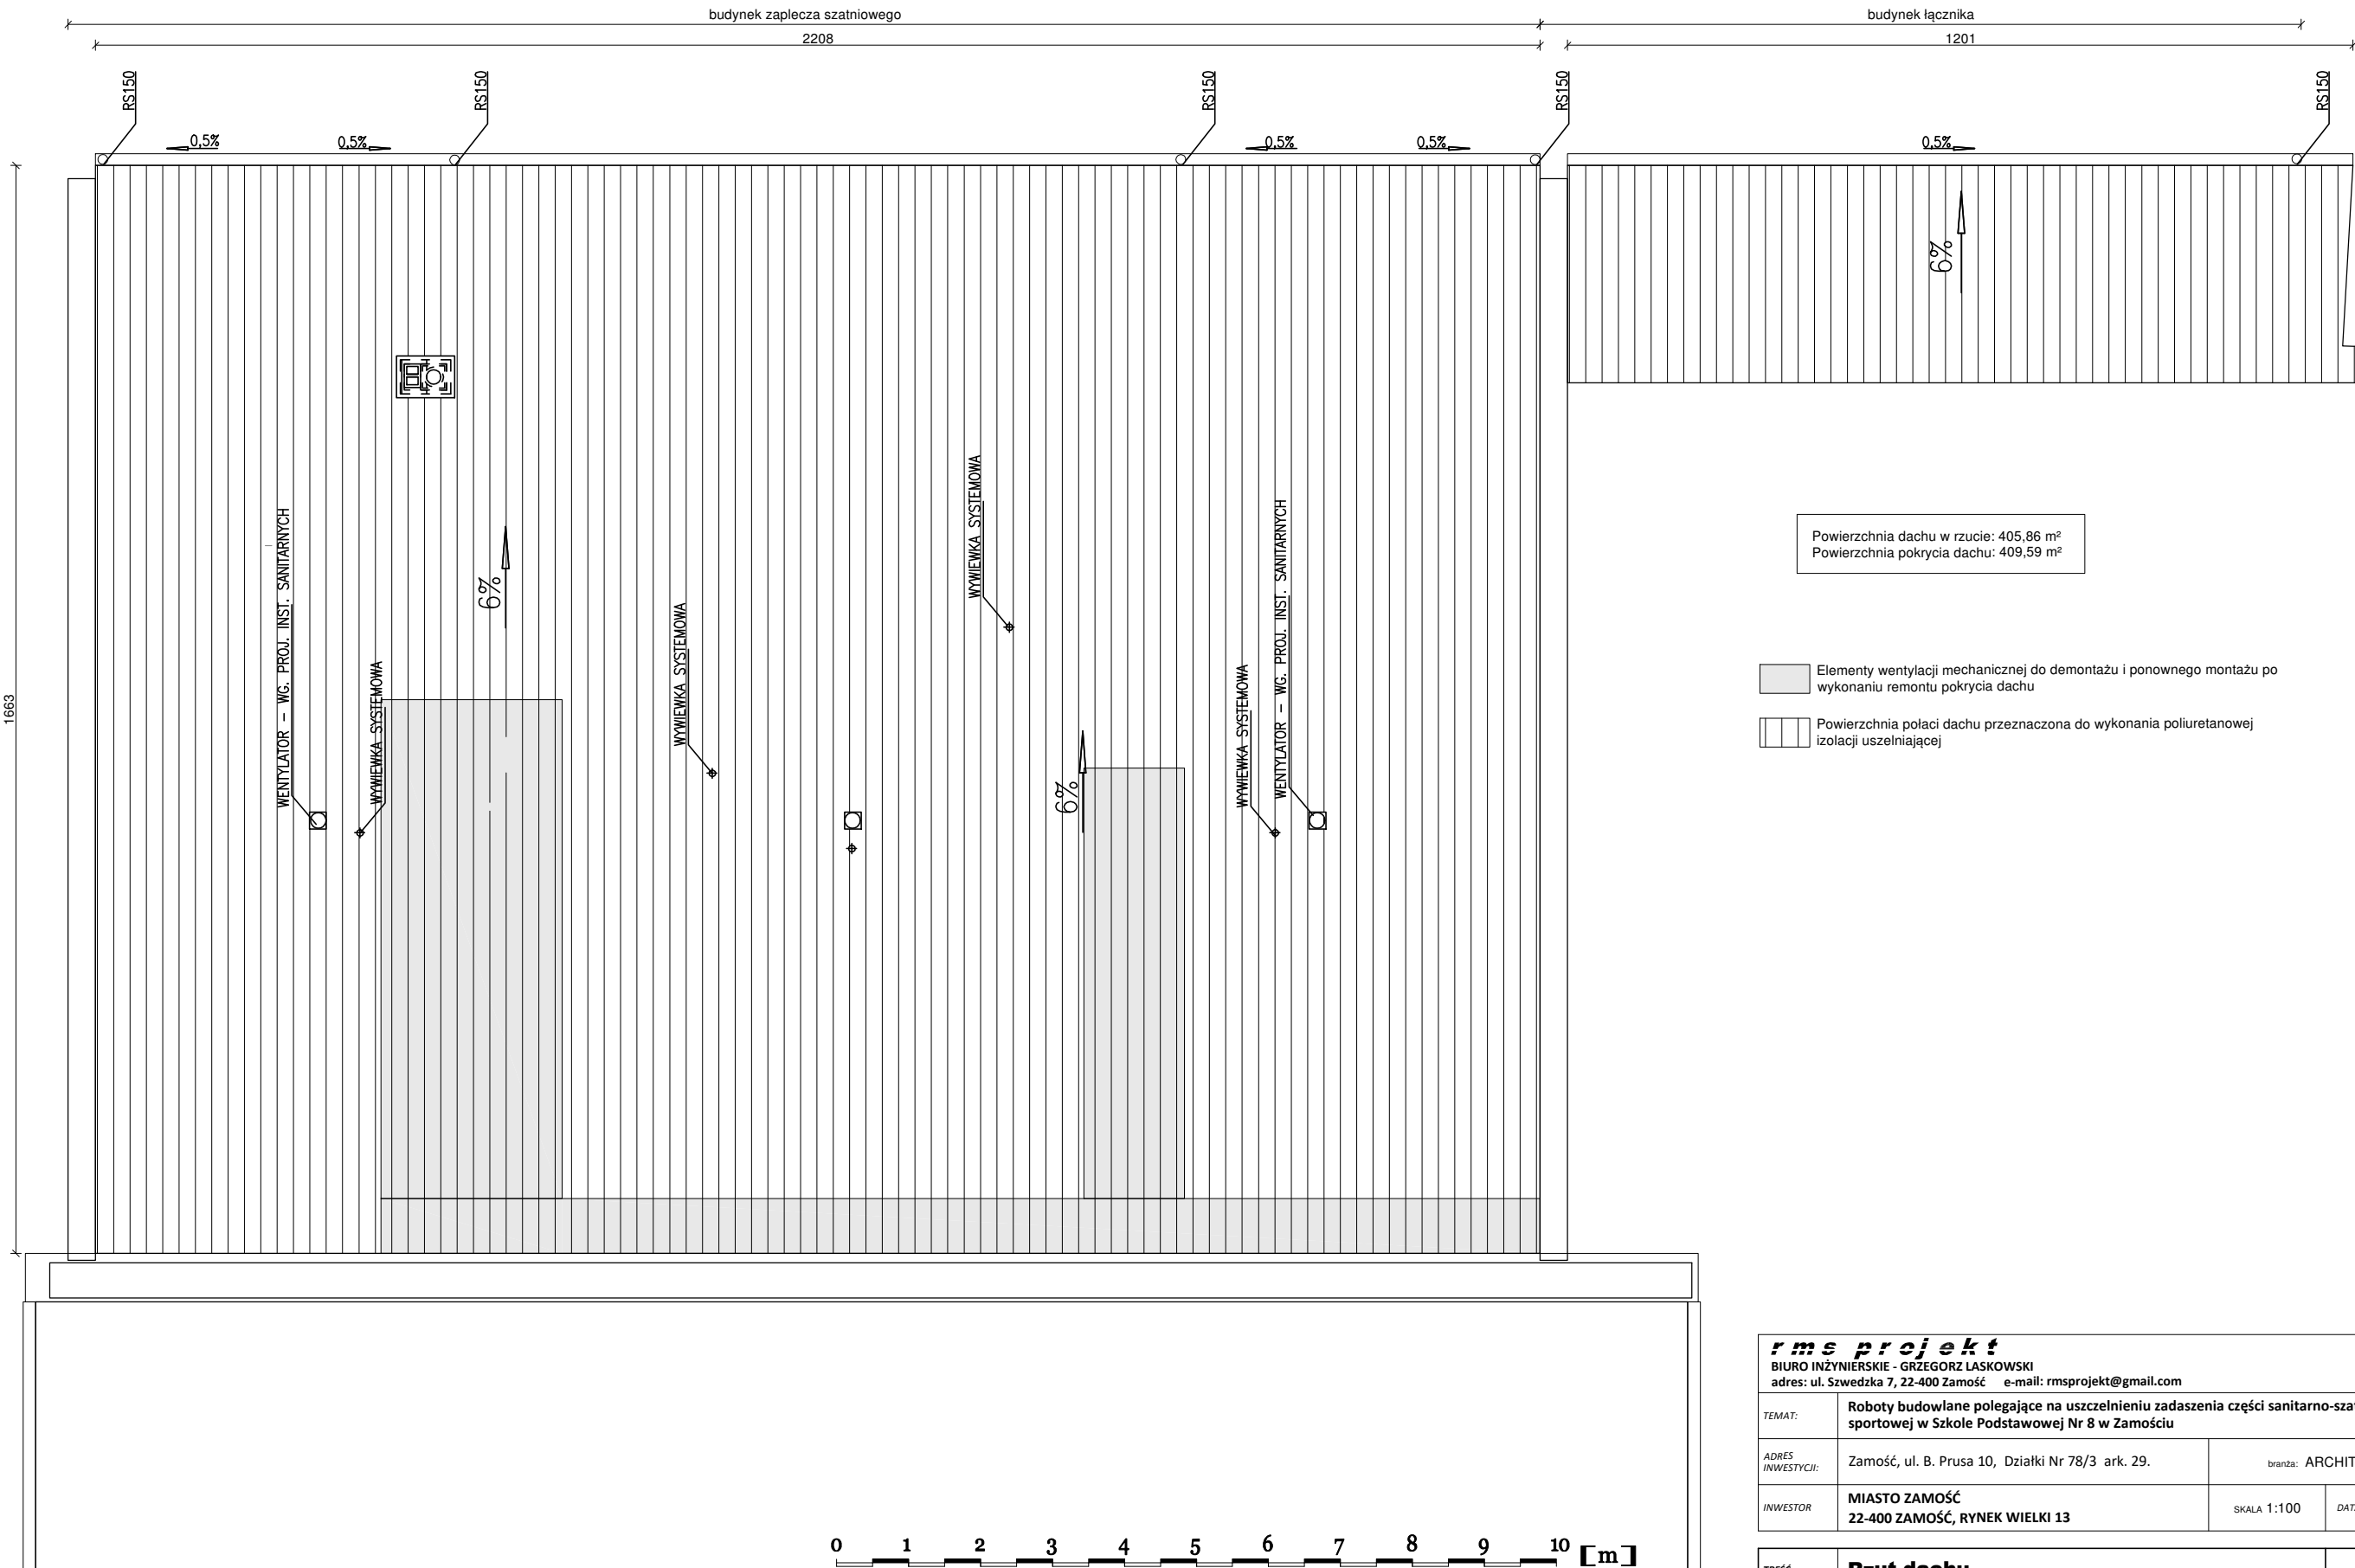
Rzut dachu
skala 1:100

Powierzchnia dachu w rzucie: 405,86 m²
Powierzchnia pokrycia dachu: 409,59 m²

- Elementy wentylacji mechanicznej do demontażu i ponownego montażu po wykonaniu remontu pokrycia dachu
- Powierzchnia połaci dachu przeznaczona do wykonania poliuretanowej izolacji uszczelniającej
