tytuł zmiernia budowlanego: **RENOWACJA**
REMONT ELEWACJI PODCIENI KAMIENIC PRZY ULICY
STASZICA NUMER 21, 23, 25, 27, 29, 31, 33, 35, 37,
39 W ZAMOŚCIU
Kategoria obiektów budowlanych: XIII i XVII
Lokalizacja:
Miasto Zamość, powiat zamojski, województwo
lubelskie, działki ewidencyjne nr 46.8, 46.9, obręb
ewidencyjny: 0001, jednostka ewidencyjna:
066401_1.0001.AR_46.8, 066401_1.0001.AR_46.9

Faza projektu
INWENTARYZACJA
Branża
ARCHITEKTURA
Tytuł rysunku
ELEWACJA BUD. 23

Numer rysunku
ZMC IN AR E.02 00
PROJEKT ETAP/bud BRANŻA NR RYS REW
Skala 1:100 Data 05.02.2024 Rysował JR format A3+

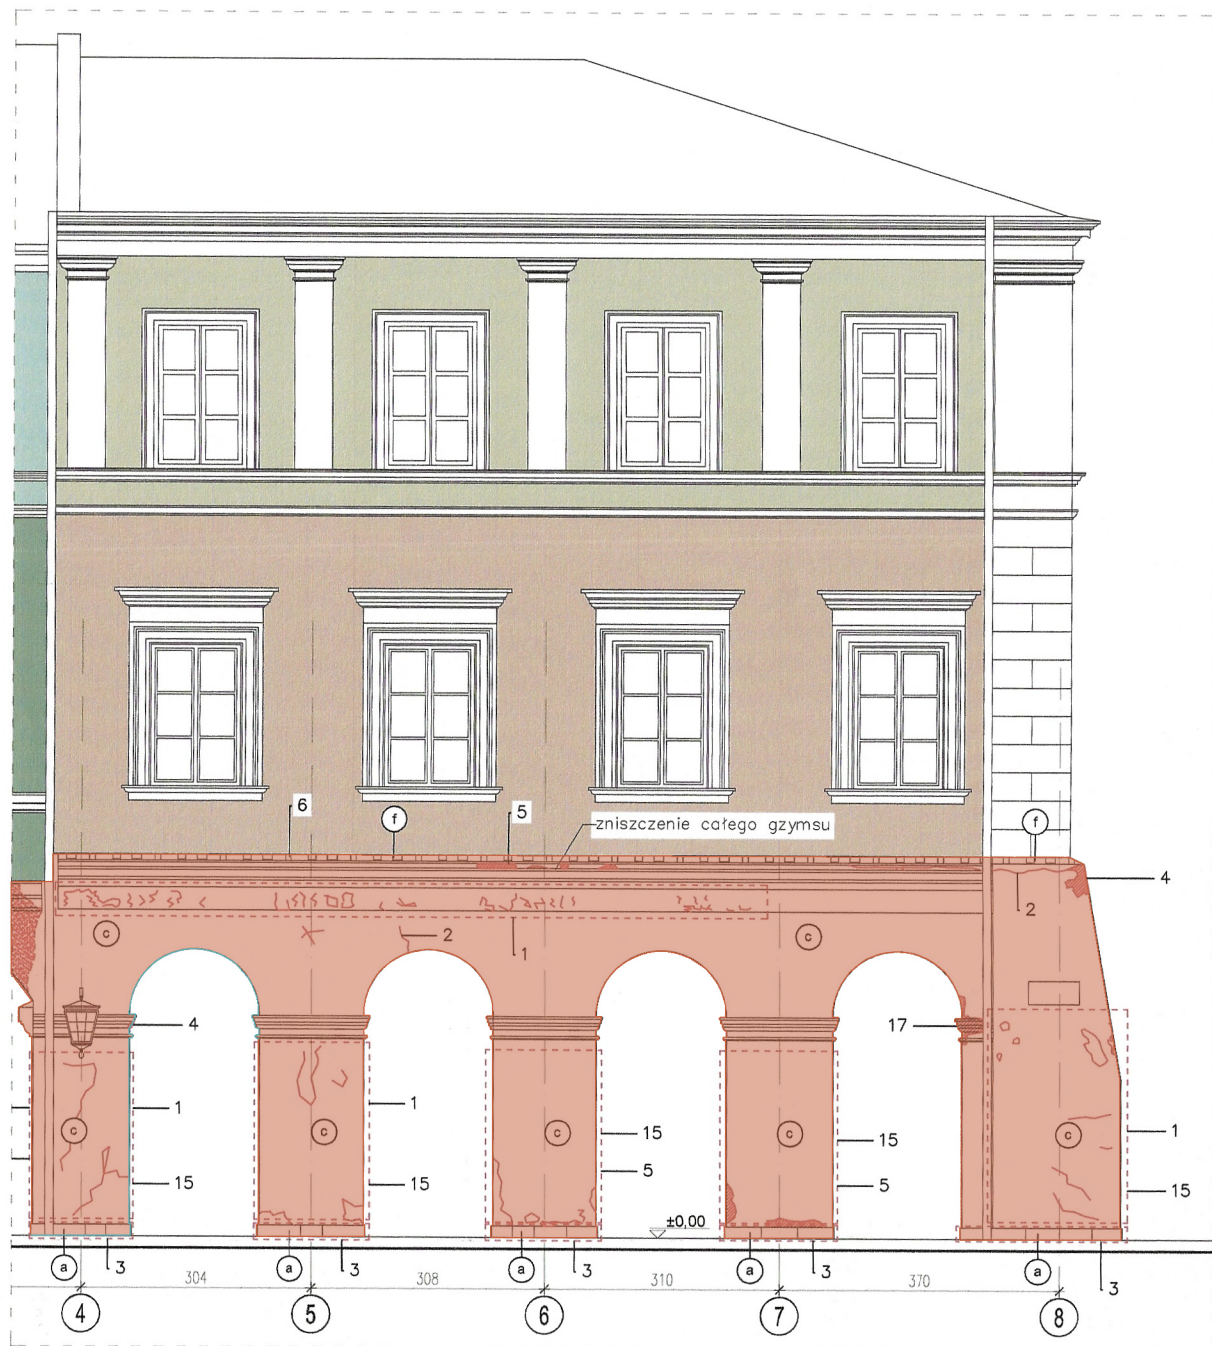
widok elewacji północnej

USZKODZENIA ELEWACJI:
1. Płaty tynku odpadające na skutek
jego zawilgocenia
2. Rysy i pięknienia tynków
3. Silne zawilgocenie od gruntu i
pokrycie porostami/korozja biologiczna
4. Znaczny ubytek tynku, widoczna cegła
5. Silne odspojony tynk
6. Źle mocowanie obróbki
blacharskiej/dachówki
7. Zniszczenie, ubytki tynku
8. Brak tynku/ślady po starej tablicy
9. Znaczne zabrudzenie tynku
spowodowane względami użytkowymi
10. Odparzenie tynku
11. Uszkodzenia stopnia
12. Brak kratki wentylacyjnej
13. Zarysowanie płytek
14. Napisy na murach/graffiti
15. Zawilgocenie i zasolenie kolumn z
czterech stron poniżej gzymsu
16. Zalewanie murów
17. Znaczny ubytek gzymsu
18. Widoczne kable elektryczne
19. Źle przejście rury spustowej przez
gzyms
20. Brak numeru kamienicy
